Västfastigheter

MATERIALINVENTERING OCH ÅTERBRUKSINVENTERING

Inför rivning

Orren 5, Göteborg

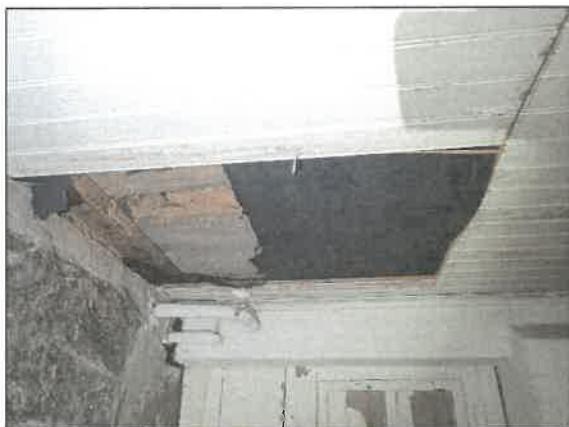
Figur 7-1 Bild visar bjälklaget med bjälklagsfyllning. Bjälklaget består av isolering av spån, plank av trä, svart tjärpapp och ytters sitter målad träpanel. Tjärpappen innehåller bitumen.

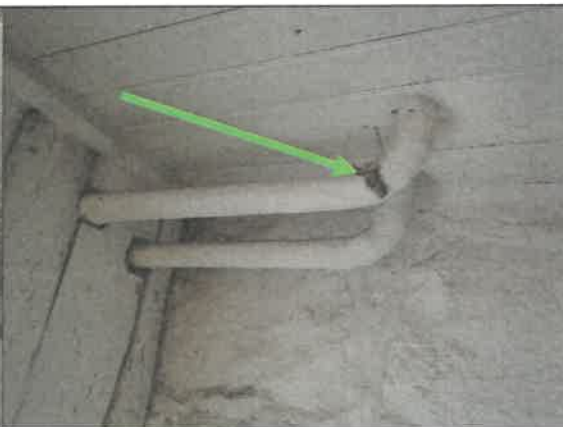
Figur 7-2 Prov 2. Gasbinda och isolering på rör. Asbest ej påvisad.

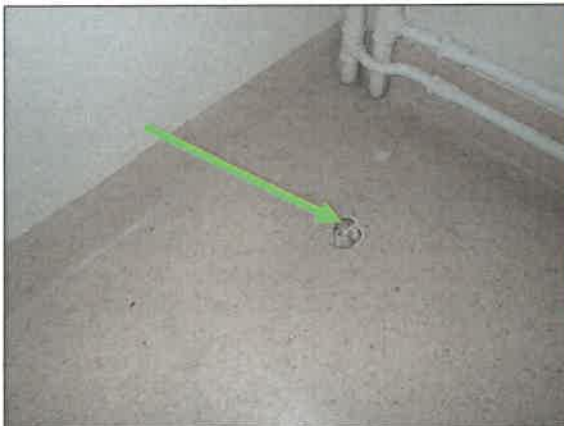
Figur 7-7 Prov 4. Svart lim under PVC matta. Asbest ej påvisad.

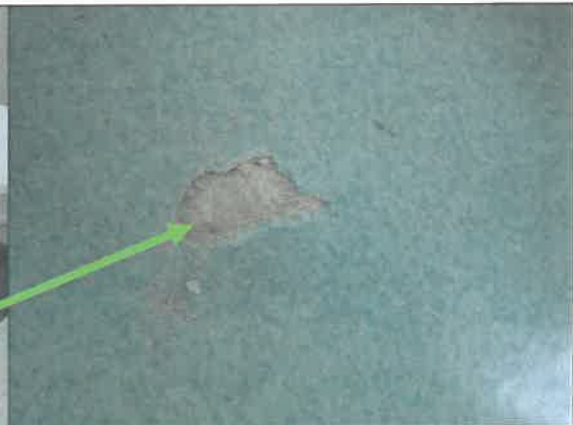
Figur 7-10 Prov 8

Figur 7-9 Prov 8. Avjämning/lim under blå plastmatta på WC våning 1. Asbest ej påvisad. Innehåller ej PCB över gränsvärde.

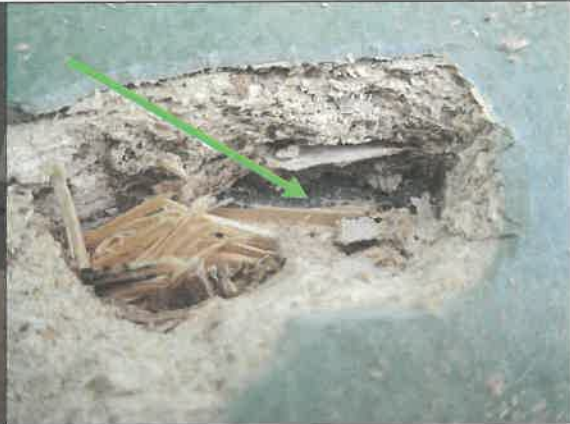
Figur 7-12 Svart under spånskiva och linoleummatta. Innehåller ej asbest.

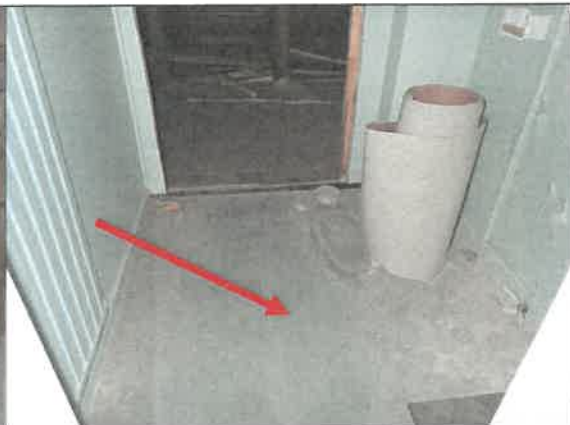
Figur 7-16 Prov 10 (analys: asbest och PCB) Grön plastmatta i rum på vind. **Innehåller asbest.** PCB ej över gränsvärde.

Prov 10. Grön plasimatta.
Innehåller asbest.
(Krysolit). Ej PCB över
gränsvärde

Asbest som är blottlagd ska alltid saneras omgående för att inte riskera att asbestfibrerna sprider sig med luften.

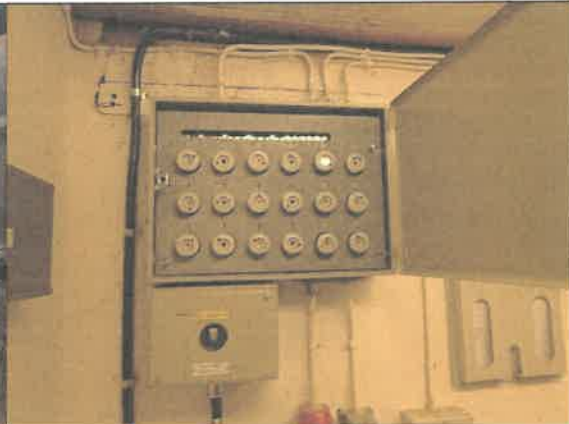
Figur 8-4 Bild visar äldre proppskåp.

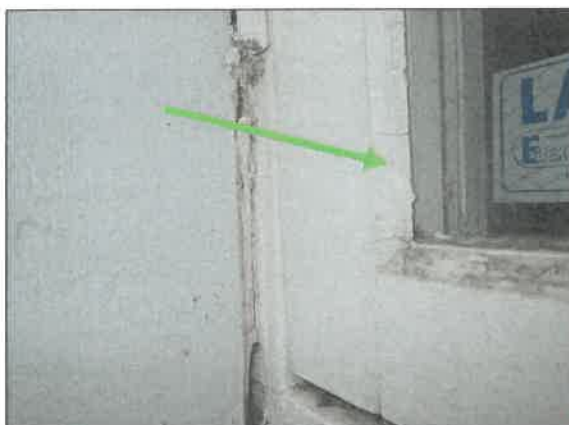
Figur 8-12 Prov U20. Vitt fönsterkitt. Asbest ej påvisad

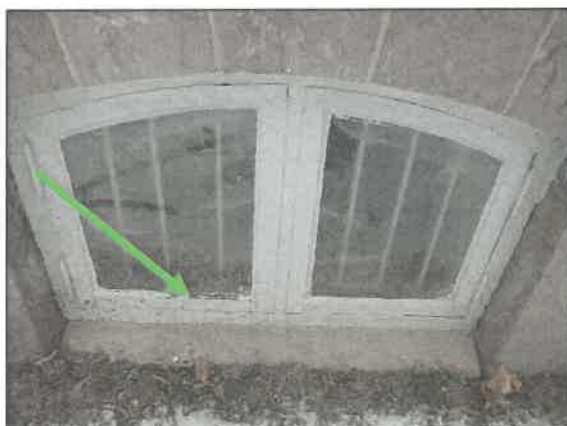
*Figur 8-14 Prov 23. Kitt på källarfönster.
Asbest ej påvisad*

Prov U23 Källarfönster.
Kitt i fönster.
Asbest ej påvisad.
Kitt finns på samtliga
källarfönster.

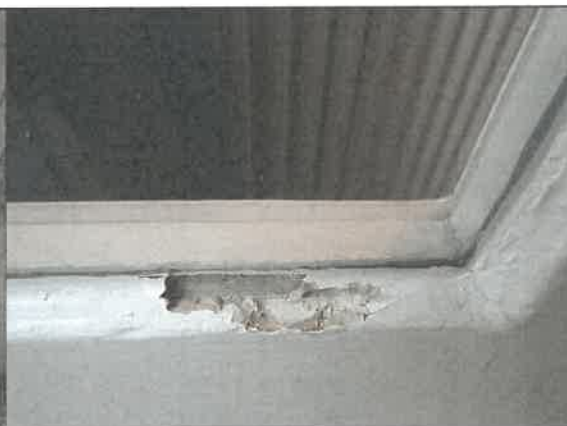
*Figur 8-15 Prov 21. Fönsterkitt i
dubbeldörr/balkongdörr på plan 2. Asbest ej
påvisat.*

Prov 21. Fönsterkitt i balkongdörr. Asbest ej påvisad.

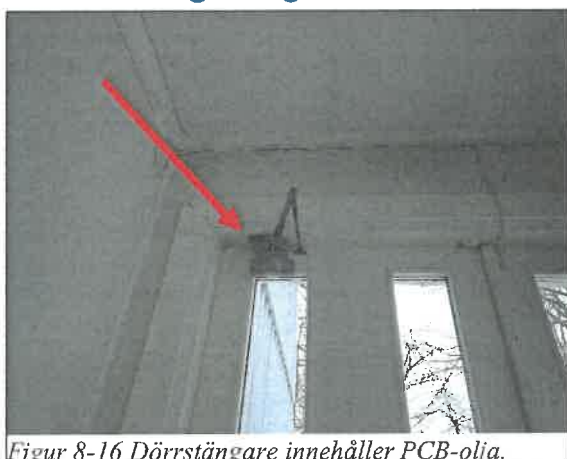
Figur 8-16 Dörrstängare innehåller PCB-olja.

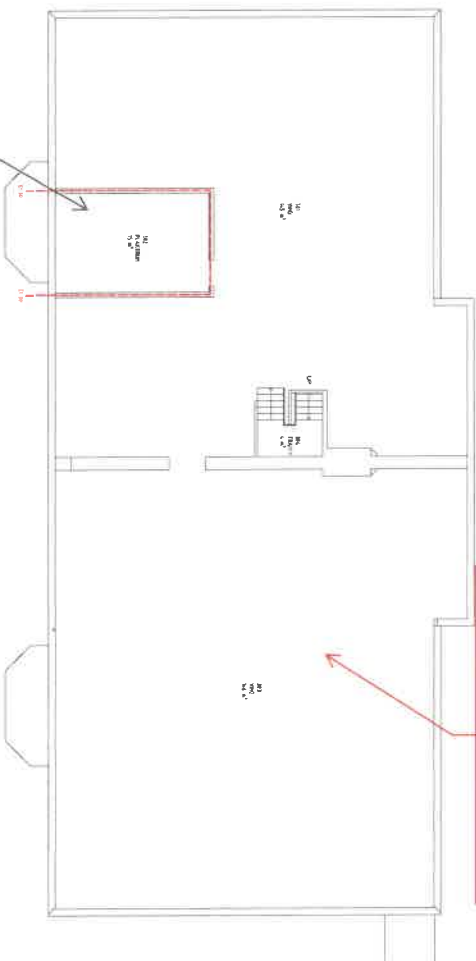
Vind

Prov 12. 2 lager matta brun
med mönster+ grön.(i
fläkttrum)
Asbest ej påvisad. Ej PCB
över gränsvärde.
