# Rapport

Dokumenttyp Hussvampsrapport	Ordernummer 259056	Rapportdatum 2025-10-13	Antal sidor 14	Antal bilagor 5
Beställarens ordernummer 4832262-1059			Revisionsdatum -	Rev nr. -
Uppdragsnamn Plangatan 20. Alingsås		Upprättad av Henrik Åhvall	Granskad av Magnus Johansson	
Beställare Peab Byggservice AB, Södra Älvsborg				
Referens Beställare Tobias Kindahl

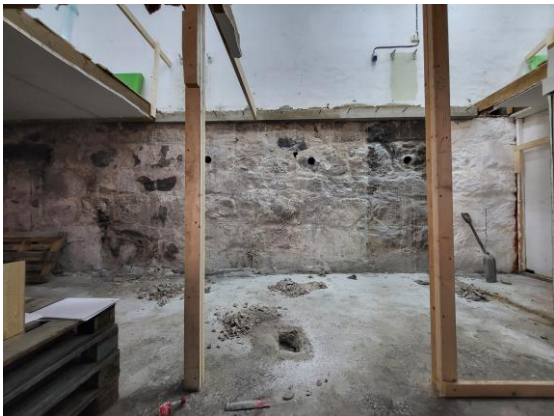
Bild 3  
Bild mot fastighetsskiljande vägg med grundmur.  
I detta område har äkta hussvamp konstaterats i  
träbjälklaget mot fastighetsskiljande vägg.

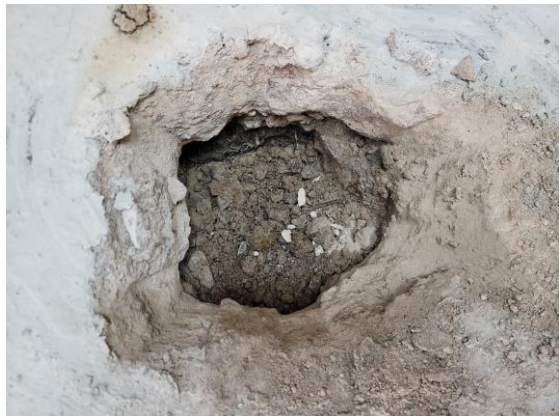
Prov	Mikroorganismer och övriga noteringar
MP1. Betongplatta/Mark	Ingen rötsvamp är påträffad i provet.
MP2. Betongplatta/Mark	Ingen rötsvamp är påträffad i provet.
MP3. Betongplatta/Mark	Ingen rötsvamp är påträffad i provet.
MP4. Betongplatta/Mark	Ingen rötsvamp är påträffad i provet.
MP5. Grundmur granit/mark	Ingen rötsvamp är påträffad i provet.
MP6. Grundmur granit/mark	Rötsvampsmycel av <u>äkta hussvamp</u> , <i>Serpula lacrimans</i> finns i provet.
MP7. Murbruk runt granit sten	Ingen rötsvamp är påträffad i provet. Rikligt med mögel.
MP8. Fotlist trä	Brunröta. Rötsvampsmycel av <u>äkta hussvamp</u> , <i>Serpula lacrimans</i> finns i provet.
MP9. Trädetaljer i mellanbjälklag	Varken röta eller rötsvamp finns i provet. Däremot innehåller provet gott om utfällningar samt blånad och insektsrester.
MP10. Murbruk/puts, fastighetsskiljande vägg av tegel.	Ingen rötsvamp är påträffad i provet. Rikligt med mögel.

Bild 4  
MP 1: betongplatta/mark.

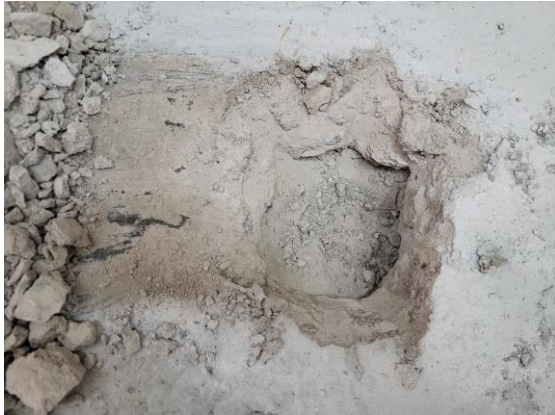
Bild 5  
MP 2: betongplatta/mark.

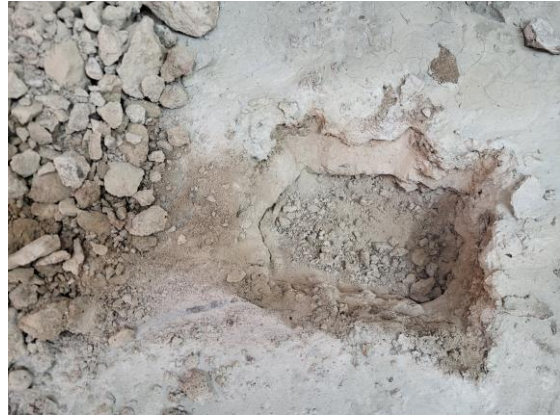
Bild 6  
MP 3: betongplatta/mark.

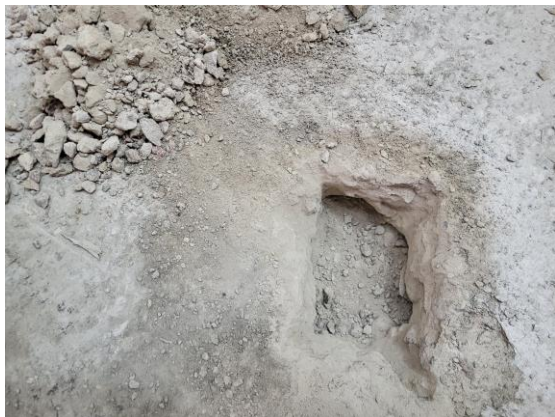
Bild 7  
MP 4: betongplatta/mark.

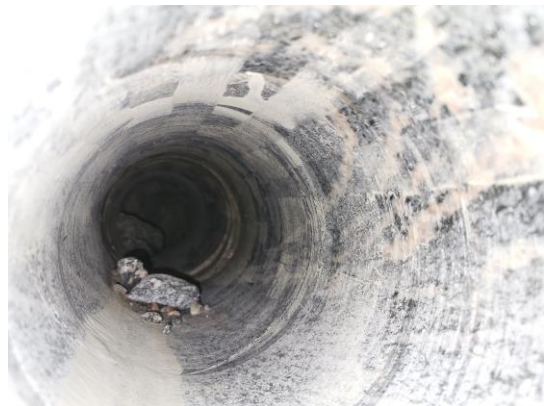
Bild 8  
MP 5: Grundmur granit/mark.

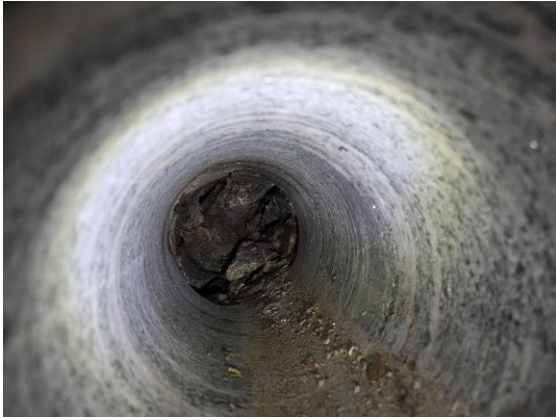
Äkta hussvamp har konstaterats i materialprov 6 och 8.

### Materialprov 6 grundmur/mark

Sanering i detta område bedöms som mycket svår. Grundmuren utgörs av murad natursten som är direkt motfylld med mark. Att riva denna del för att möjliggöra fullständig sanering kan innebära risk för påverkan på bärrigheten hos angränsande fastighet. Det är osäkert om tillräcklig sanering kan uppnås, även med ytterligare provtagning och förstärkningsåtgärder.

Bild 9  
MP 6: Grundmur granit/mark.

Trots tidigare omfattande saneringsinsatser har man inte lyckats säkerställa fullständig eliminering av hussvampen. För att undvika framtida återväxt och möjliggöra en fuktsäker och hållbar användning av byggnaden, föreslås att byggnaden rivs i sin helhet. Undantag måste göras för bevarande av grundmuren av natursten. När denna utgör en bärande konstruktion för intilliggande fastighet. Förutsatt att den noggrant fuktsäkerhetsprojekteras vid återuppbyggnad. Ett alternativ är att vid återuppbyggnad uppföra en ny innervägg mot grundmuren med styrt inomhusklimat och kontroll av relativ fuktighet (RF), så att RF inte överstiger 75 % mot den bevarade grundmuren. Detta förhindra framtida tillväxtförhållanden för hussvamp så länge avfuktnings utrustningen är i drift och bör säkerhetsställas med ett serviceavtal för maskinen.

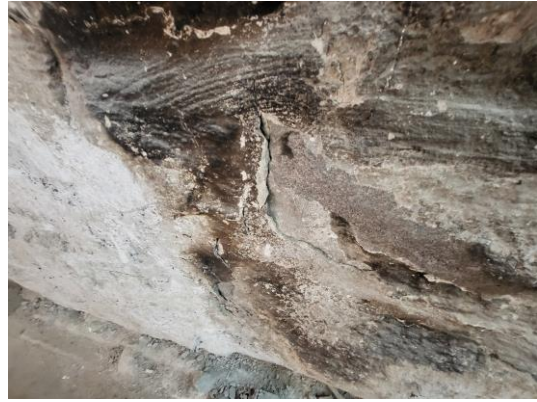
Bild 10  
MP 7: Murbruk runt granitsten.

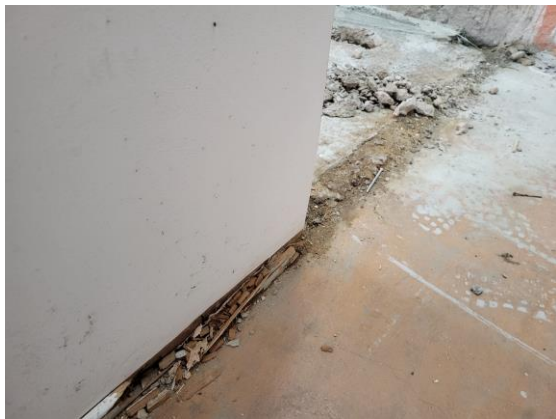
### Materialprov 8 trädetalj/fotlist

Här är saneringsmöjligheterna bättre, och det bedöms möjligt att genomföra arbetsberedningen. Trots detta kvarstår viss osäkerhet, då rådande riskkonstruktioner i byggnaden som oisolerad betongplatta mot mark och grundmur av natursten. Fortsatt kan ge upphov till fuktförhållanden som gynnar återväxt av hussvamp.

Bild 11  
MP 8: Fotlist trä ner mot golv.

Vid en rivning av byggnaden ska upprättad arbetsberedning för sanering av äkta hussvamp följas. Särskilt med hänsyn till saneringsåtgärder kring materialprovpunkt 8 där äkta hussvamp har konstaterats. Det är av yttersta vikt att detta sker enligt gällande riktlinjer för att undvika spridning eller kvarstående smittkällor i omgivande konstruktion.

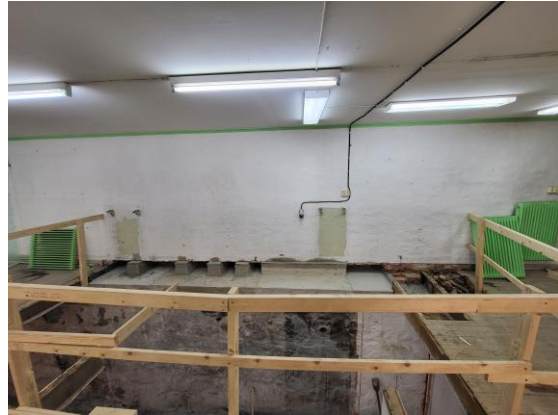
Bild 14

Förstärkningsarbeten har utförts på grundmur av granit för fastighetsskiljande vägg av tegel.

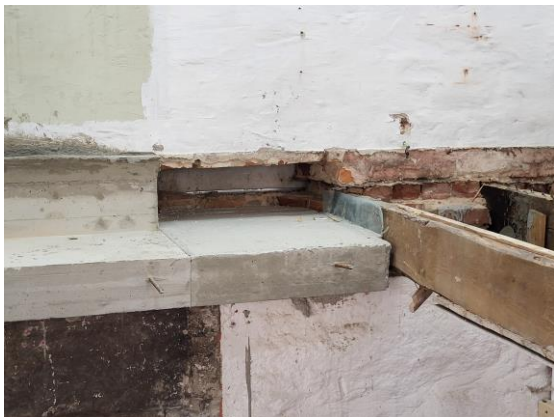
Bild 15

Vägg bakom tegel tillhör annan fastighet.

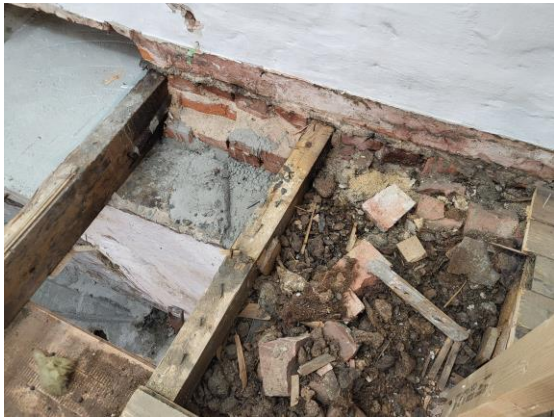
Bild 17  
MP 9:  
Trädetaljer i mellanbjälklag.

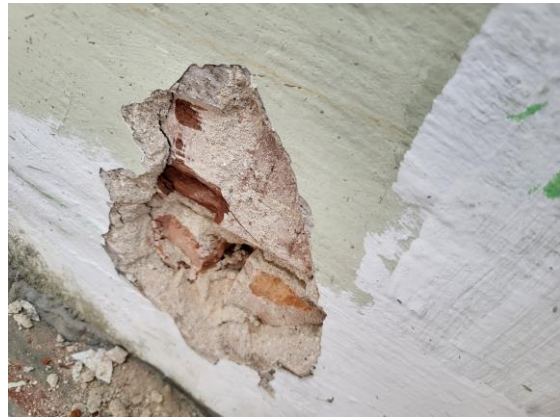
Bild 18  
MP 10:  
Murbruk/puts, fastighetsetsskiljande  
vägg av tegel.

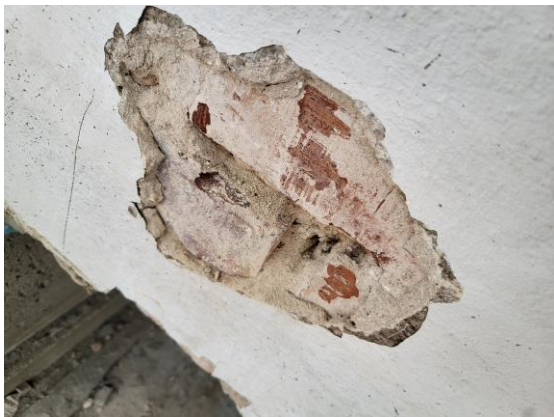
MP11. Murbruk/puts, fastighetsskiljande vägg av tegel.	Ingen rötsvamp är påträffad i provet. Rikligt med mögel.
MP12. Murbruk/puts, fastighetsskiljande vägg av tegel.	Ingen rötsvamp är påträffad i provet. Måttligt med mögel.

Bild 19  
MP 11: Murbruk/puts, fastighetsetsskiljande  
vägg av tegel.

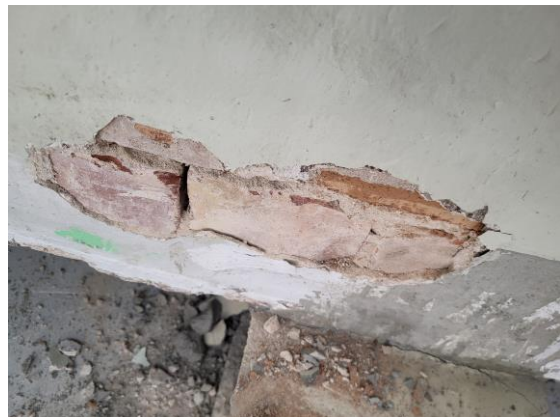
Bild 20  
MP 12: Murbruk/puts, fastighetsetsskiljande  
vägg av tegel.

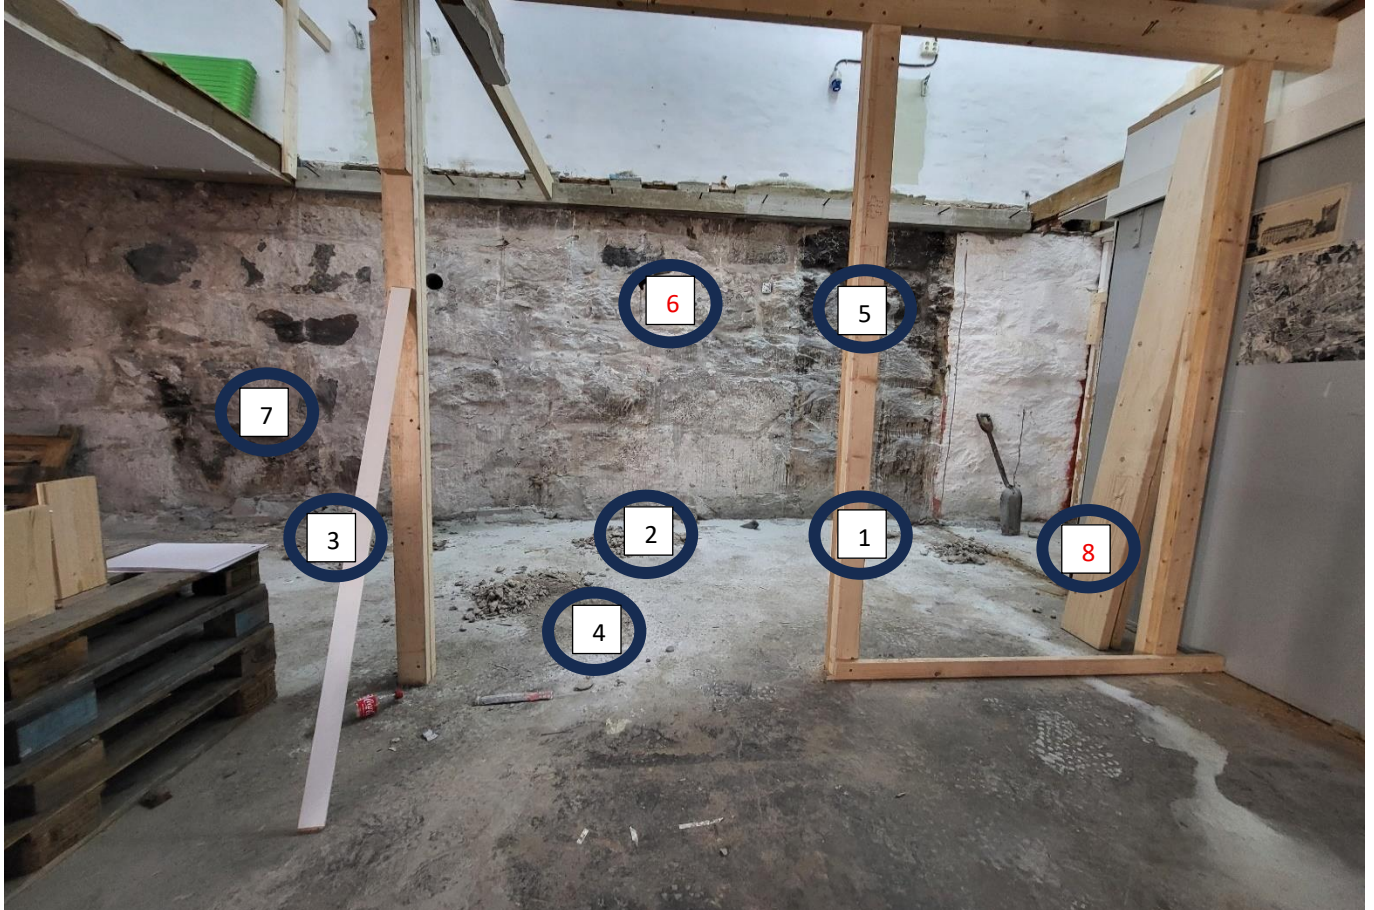
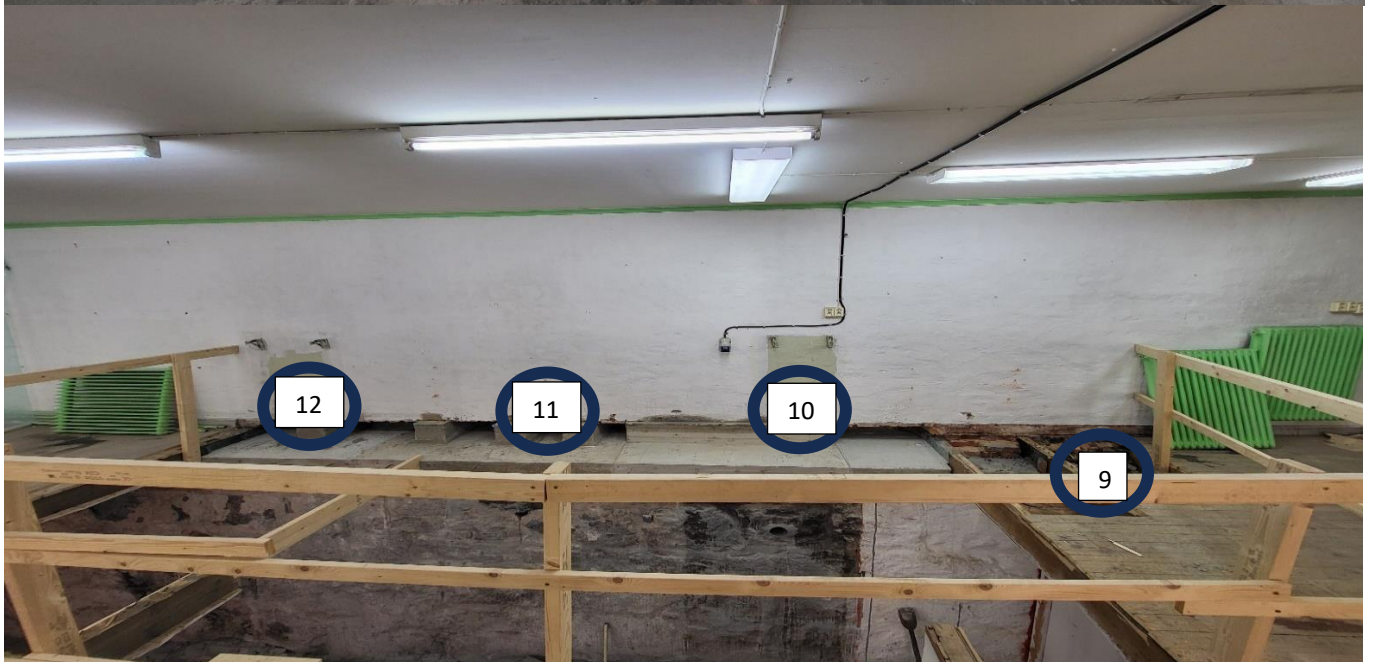
## Provtagningsplatser

Nummer visar var provtagning skett, bilder visar vilket material. Röda siffror visar var äkta hussvamp har konstaterats.

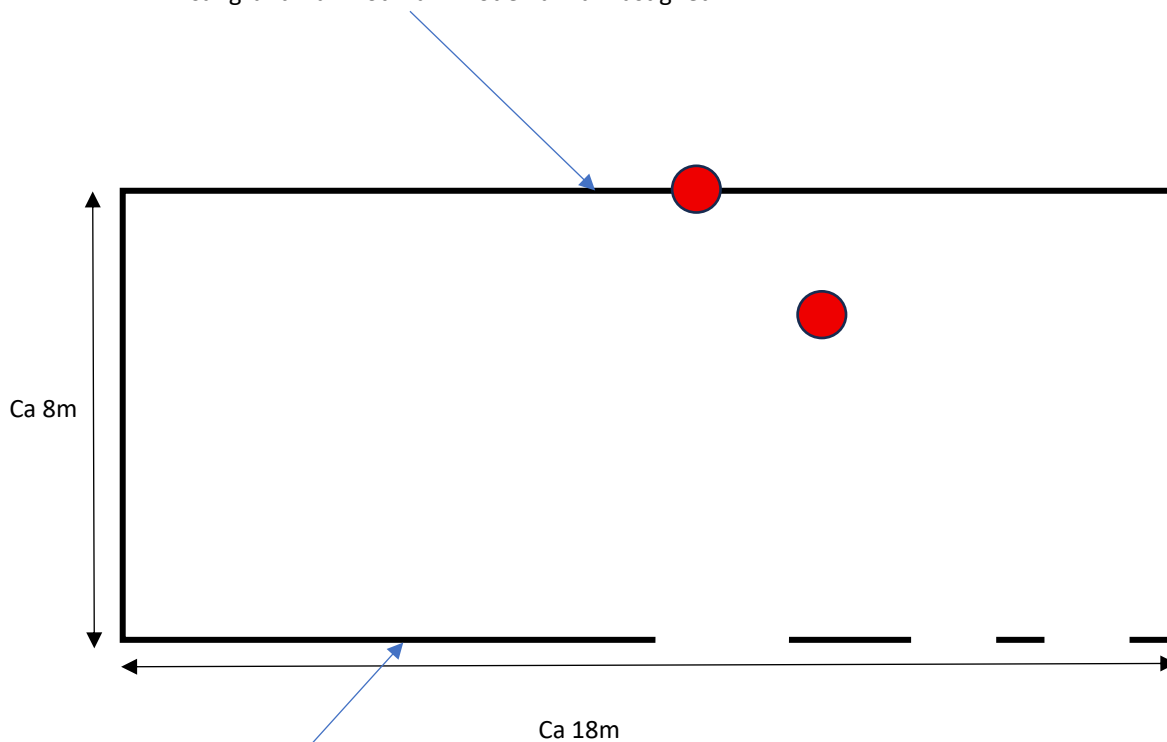
## Skiss

Visar ca var äkta hussvamp har påträffats från materialprovtagningen utförd 2025-10-03 i byggnaden.

Visar grundmur mot mark mot en annan fastighet.
