Tjänsteställe: Samhällsbyggnadsförvaltningen,  
Bygglovsenheten  
Handläggare: Aferdita Jashari  
Remitterad: Linda Lökvist, bebyggelseantikvarie  
Datum: 2025-06-03  
Beteckning: LOV 2025-209

## Färgaren 8, LOV 2025-209

Antikvariskt utlåtande  
Linda Lökvist, bebyggelseantikvarie

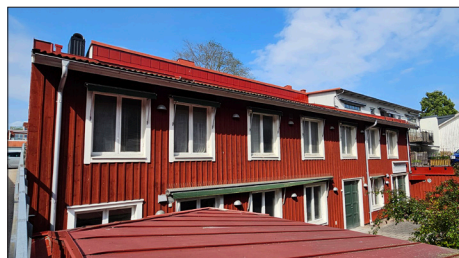
**Figur 1** Byggnaden har tidigare varit kartongfabrik och tryckeri. En uppfart för parkeringsplats passerar intill byggnaden. Foto Linda Lökvist 2025-06-17.

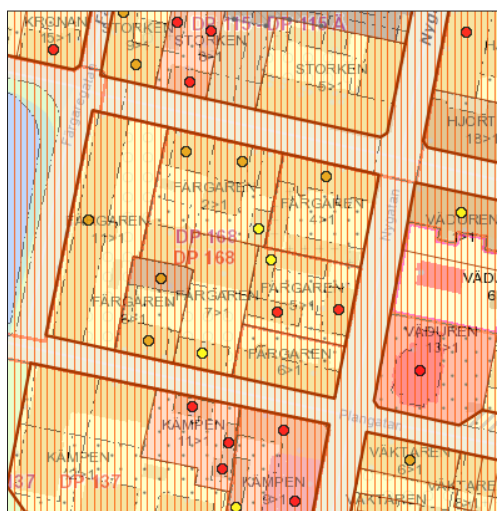
**Figur 2** Byggnaden har siktlinjer från gator och byggnader i kvarteret och exponeras även tydligt längs uppfarten till parkeringsplatsen, jämför figur 1.

Bakåt i tiden fanns enbart en trädgård på grannfastigheten direkt bakom gårdshuset, som då hade en brandvägg mot grannfastigheten (se figur 2, 6-8). Byggnadens baksida är idag sammanbyggd vägg i vägg med Färgaren 2, som uppfördes 2015 (figur 7-8). Det är i anslutning till denna vägg som den äkta hussvampen haft sitt fäste (se figur 2-4).

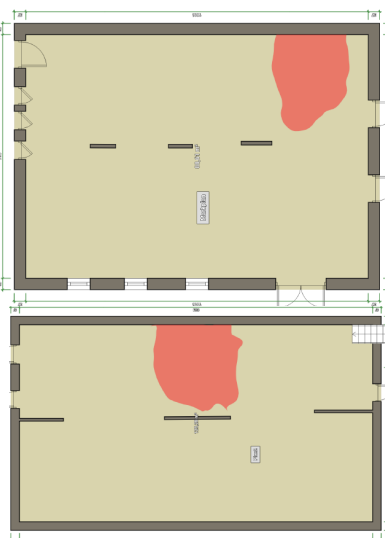
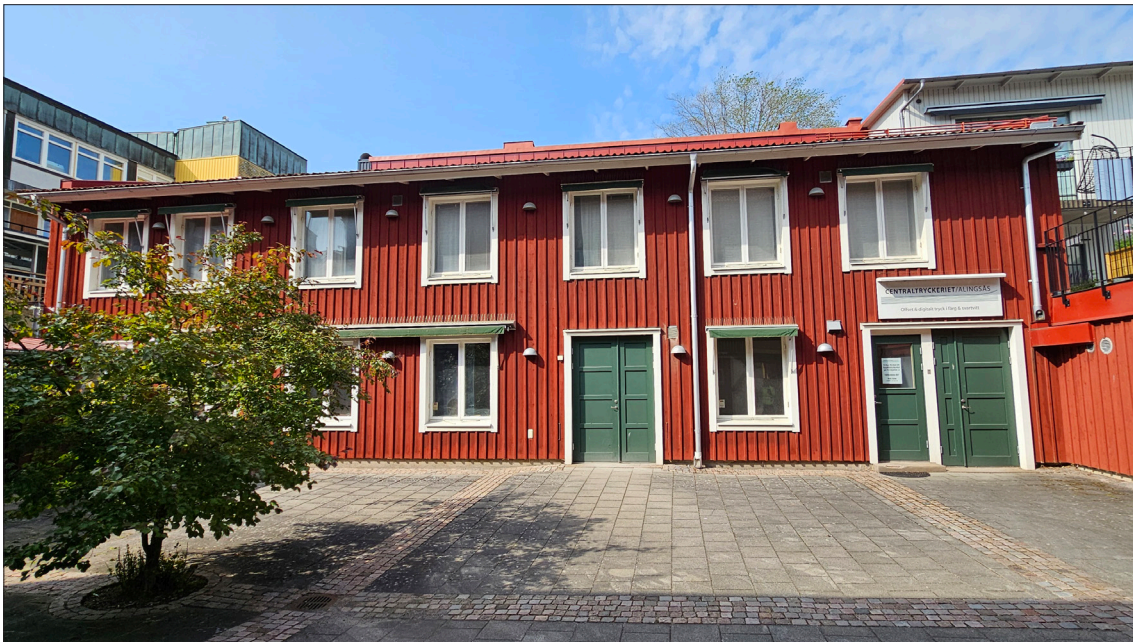
Svampförekomst ska enligt detta ha funnits i mellanbjälklag, tegelvägg och grundmuren av natursten och mycel har spridit sig i hålrummen i naturstenskonstruktionen. Saneringen har gjorts via kemisk bekämpning med svampdödande gifter samt värmebehandling.

Håligheter i vägg och stenmurens håligheter har därefter fyllts med flytspackel och övergjutits med betong. Åtgärdat tegel har också övergjutits med betong. Efterkontroller har utförts, där varken mycel eller svampar har upptäckts.

**Figur 3 och 4 till höger** Hussvampens utbredning på plan 1 respektive plan 2 före saneringen enligt saneringsrapporten. Väggen vetter in mot byggnaden på Färgaren 2.

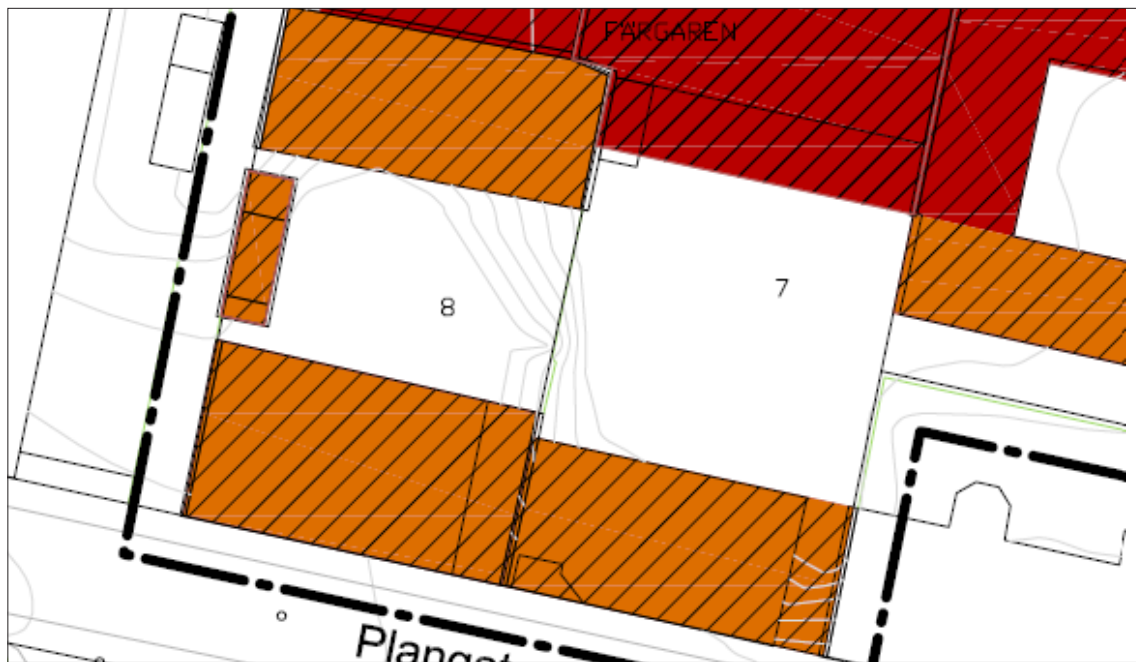
**Figur 9** Fuktkällor till äkta hussvamp kan vara olika, exempelvis läckande tak eller dålig ventilation. På illustrationskartan till plankarta syns höjdkurvor indikera marklutning mot fastigheten. Kan detta ha relevans för uppkomst av förhöjda fuktkvoter? Om fuktkällan slås fast kan relevanta åtgärder sättas in för att förhindra svamp igen.

Det saknas viktig information beträffande analysresultaten (säkerställande av art av brunrötsvamp), identifiering av ursprunglig fuktkälla (jämför figur 9), och vilka åtgärder som kan användas mot den. Utan vetenskapliga, korrekta analys svar på förekomst av äkta hussvamp ter det sig ologiskt att bevilja rivningslov för förekomst av hussvamp. Det saknas också uppgifter om

- Grundläggande orsaker till den höga fuktkvoten behöver utredas och motåtgärder sättas in, så att fuktkvoten i träet kan hållas mellan 5-15%. Då kommer eventuella mycel inte att kunna ha möjligheten att vidareutecklas. Det är också viktigt att efter avslutad behandling fortsätta med olika förebyggande åtgärder, kontroller och underhåll av byggnaden.
