Plangatan 20

441 30 Alingsås

Besiktning

Äkta hussvamp.

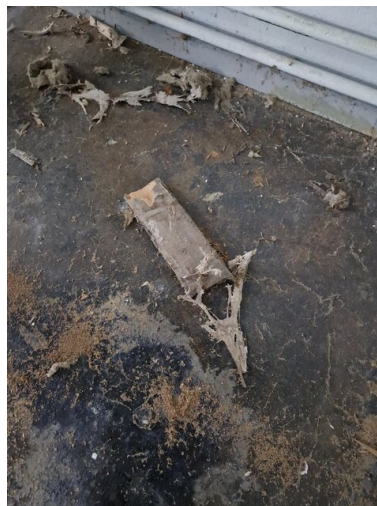
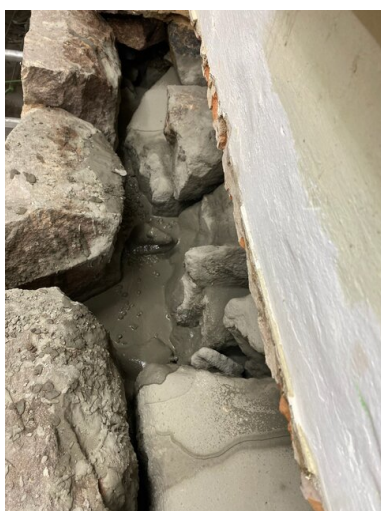
Naturstens vägg fylld med kem och flytspackel.

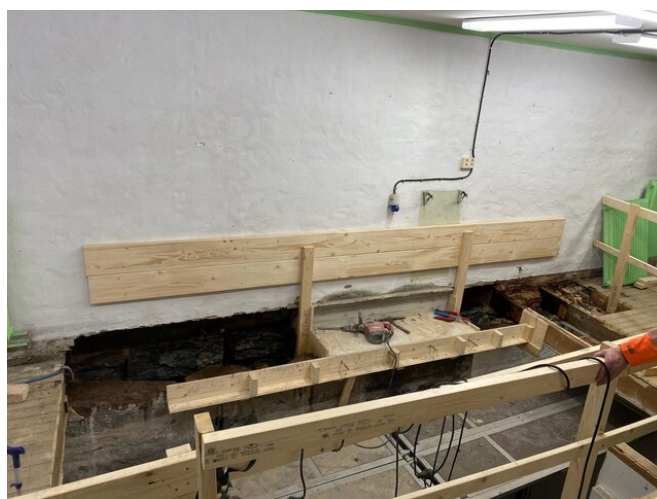
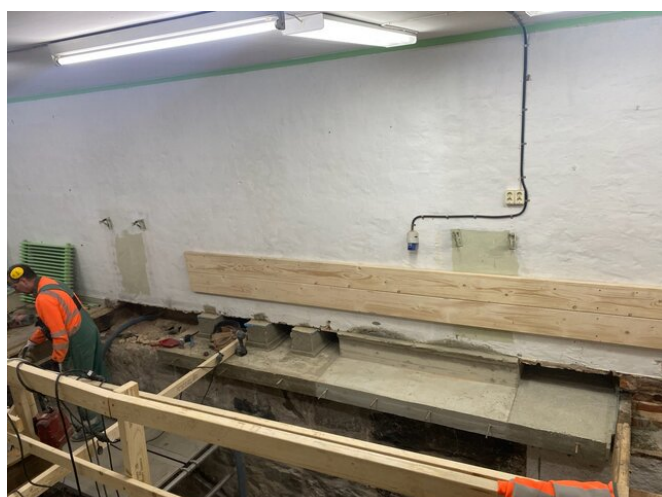
Gjutning över väggkonstruktion.

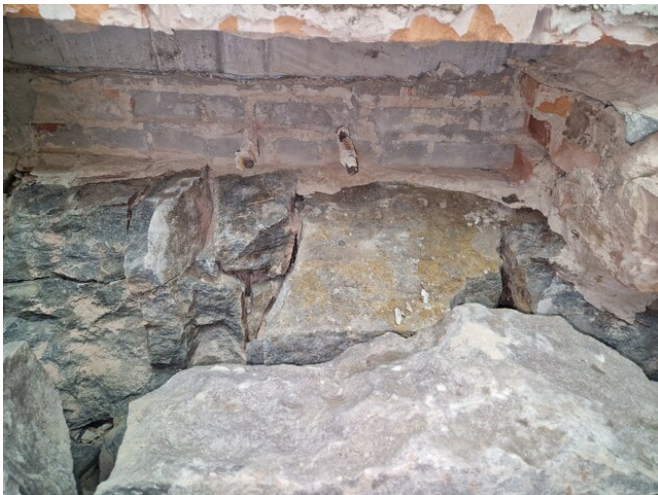
Svamp mycel i hålutrymmen.

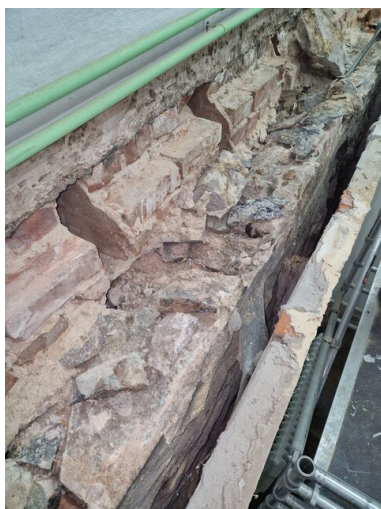
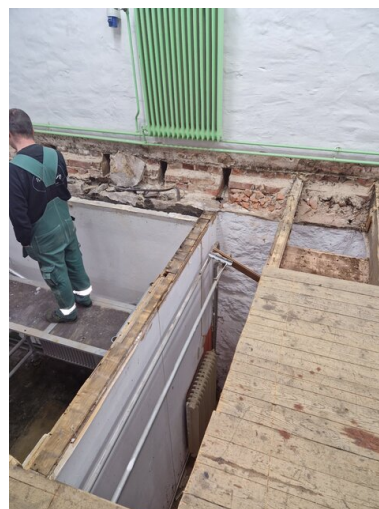
Det övre lagret på grundmursvägg som rivs bort och återställs med en pågjutning med betong.

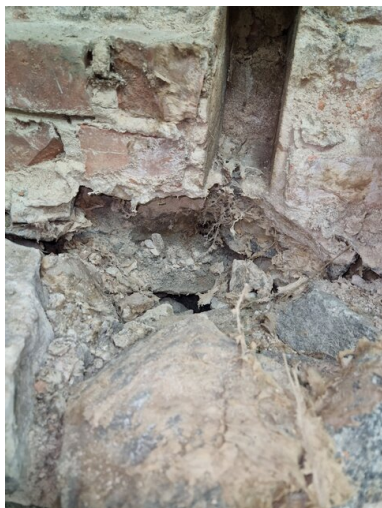
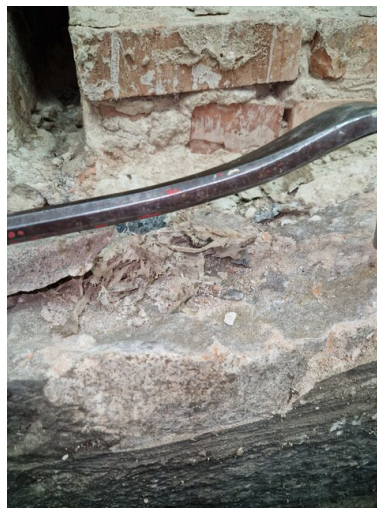
Svampmycel på grundmur

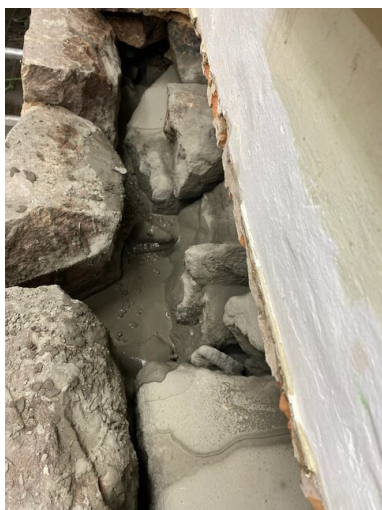
Efter lem har alla håligheter fyllts med flytspackel

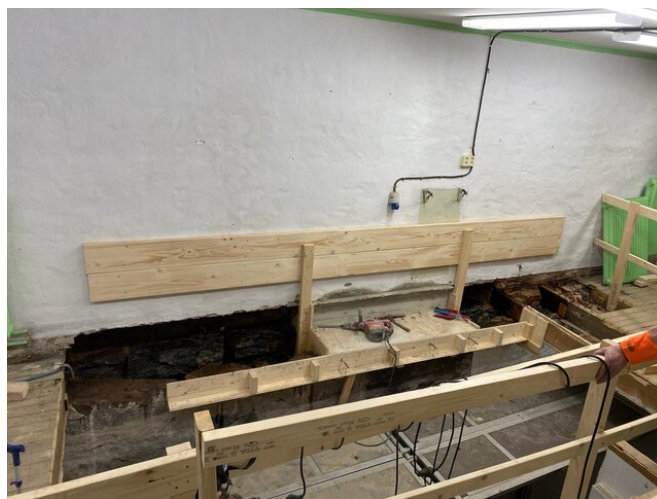
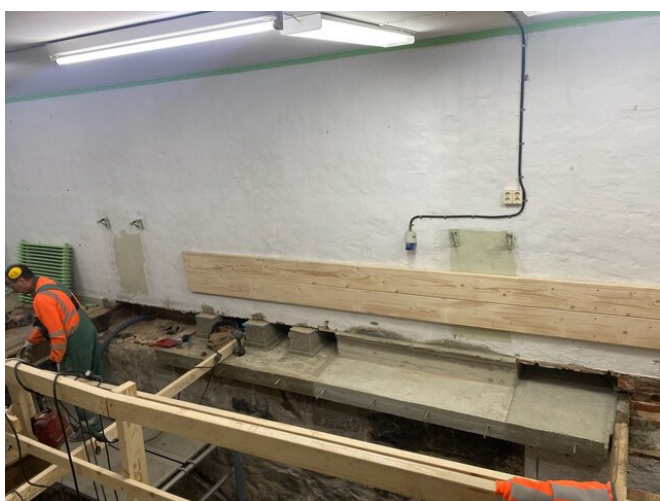
Pågjutning av grundmuren
