# Varsjövägen, Alingsås

**Bergteknisk undersökning för underlag till detaljplan  
PM Bergteknik**

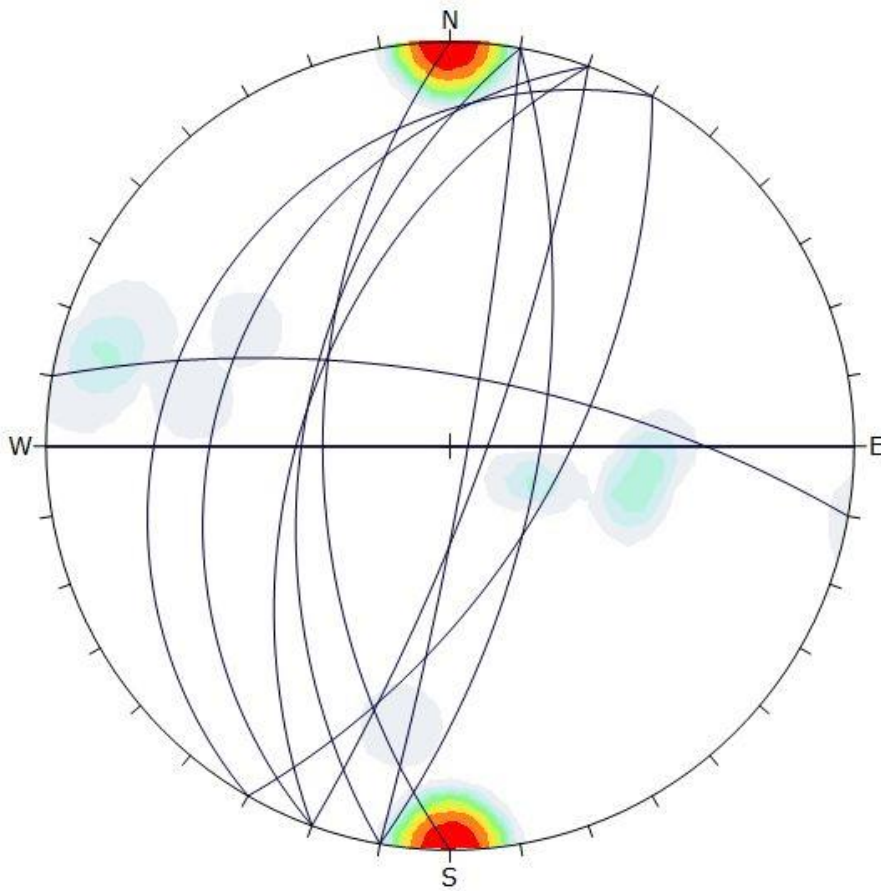
Sprickorna i tabell 1 har mätts in i fält med kompass enligt den amerikanska högerhandsregeln (strykning/stupning). De presenteras även i ett poldensitetsdiagram (Fig. 4). Dessa motsvarar de generella sprickorna som observerats och representerar således de dominerande sprickseten.

Figur 4. De inmätta sprickorna presenterade i ett poldensitetsdiagram.

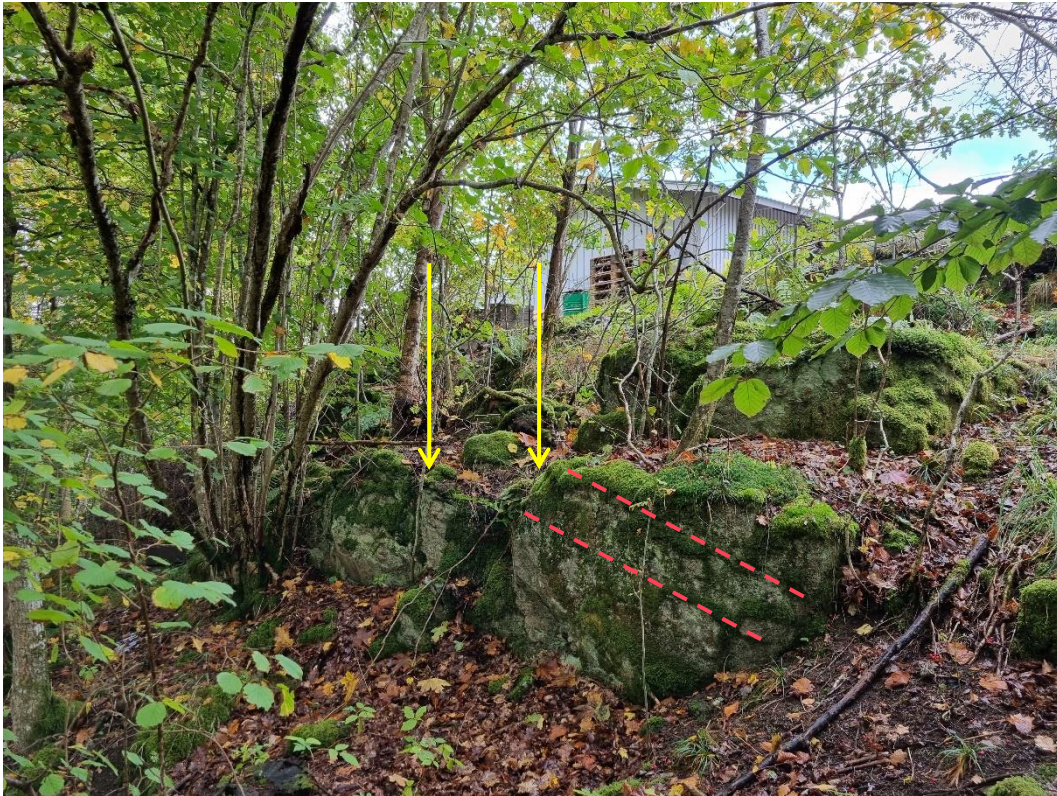
Figur 5. Fotografi på en håll i nordvästra delen av området. Foliationen är markerad med rött. De gula pilarna visar exempel på vertikala sprickor som stryker från väst till öst.

Generellt bedöms risken för ras inom området till låg. Dock föreligger risk för mindre blockutfall i samband med produktion om vegetation rensas då mindre träd och stubbar skapar mothåll för block som i dagsläget är lösa. Foliationen stupar dock in mot slänten som är belägen i områdets nordvästra del vilket är fördelaktigt för släntens storstabilitet.

I enlighet med vad som regleras i detaljplanen ska en bergsakkunnig involveras för en bergteknisk bedömning gällande exempelvis stabilitetshöjande åtgärder och dimensionerande grundtryck om sprängningsarbeten, bergschaktning eller avtäckning av bergöveryta utförs.

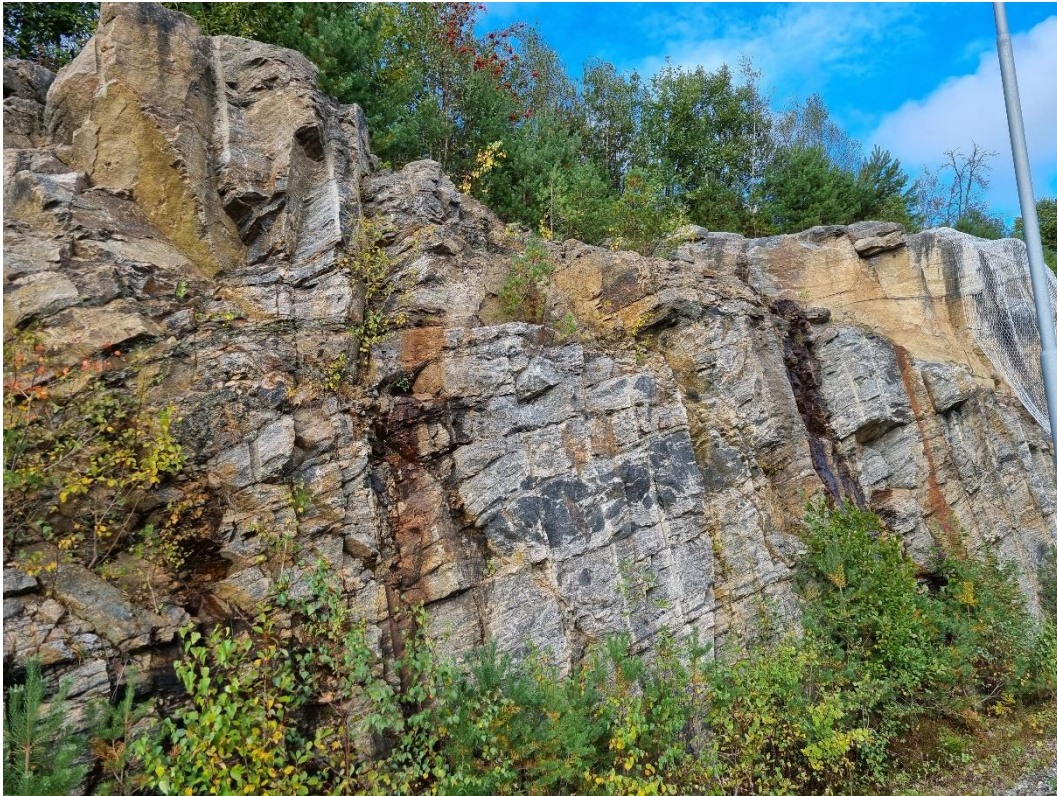
Den dominerande bergarten i området är en gråröd granodioritisk-granitisk gnejs av intermediär sammansättning. Den är generellt bandad med ställvis mafiska enklaver och migmatitiska inslag vilket visas i Fig. 6. Foliationen är flack till medelbrant (20 – 55°) och stupar åt väster. Vertikala sprickor med öst-västlig strykning återfinns regelbundet. En tredje sprickgrupp som noterats är brantstående och nästan vinkelrät mot den öst-västliga. Gnejsen är fin- till medelkornig och bergmassan spricker upp storblockigt med sprickavstånd om 0,5 – 2 meter. Eftersom de flesta hållar i området var täckta med växtlighet undersöktes även en sprängd skärning längsmed E20. Skärningen ligger ca 100 meter norr om området för planerad nybyggnation. Enligt SGU:s berggrundskarta är det samma bergart på som inom det aktuella området. Ett antal sprickmätningar gjordes och samma sprickriktningar återfanns.

*Figur 6. Fotografi på en vägskärning längsmed E20, strax norr om området för detaljplan. OBS skärningen ligger utanför området och visas som exempel för bergarten.*
