Alingsås, Sundhagsbacken 14

Geotekniskt utlåtande - underlag för bygglov

2022-07-13

DOKUMENT-ID 22042-71

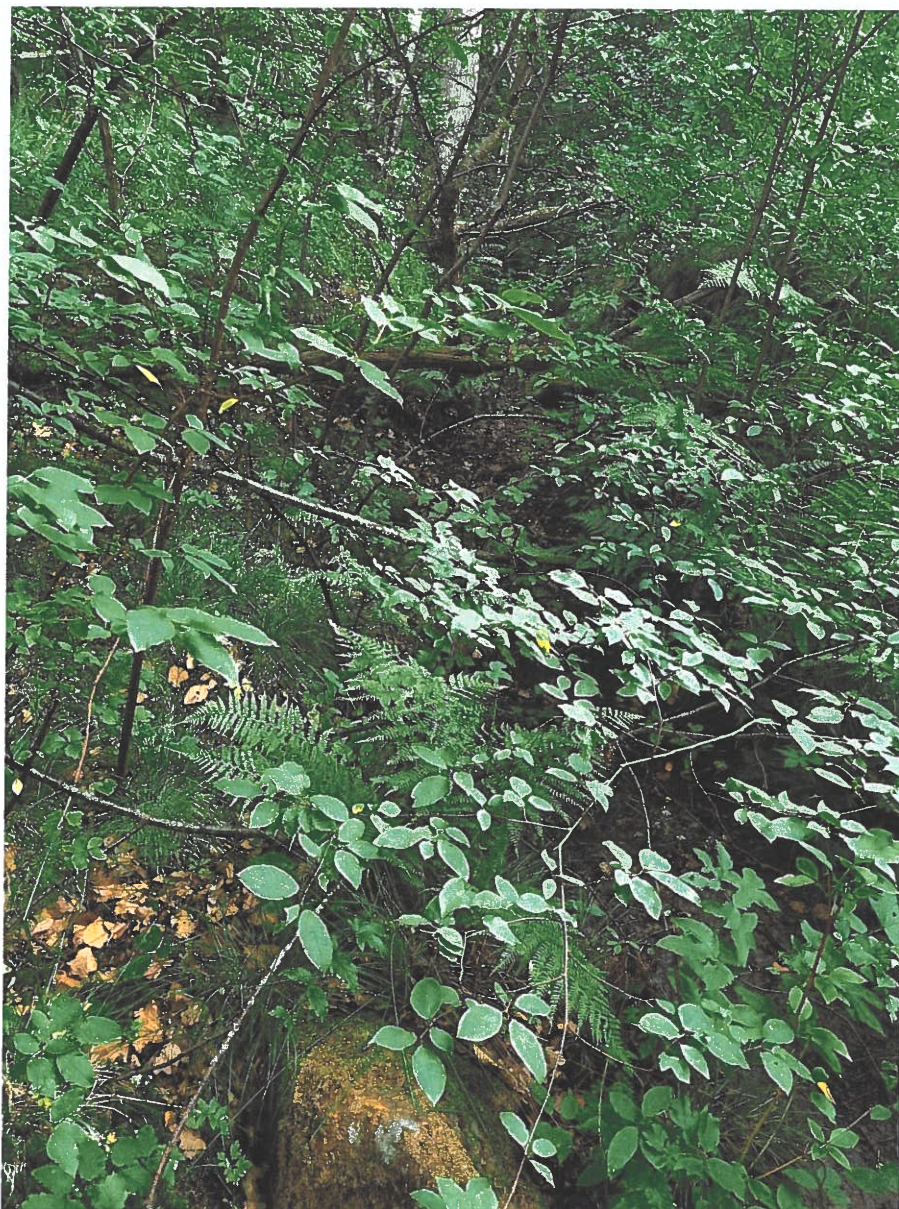
Bäcken var vid besökstillfället nästan helt torr. Det fanns en mindre vattenspegel på ett fåtal ställen i bäcken. Tecken på liten erosion finns mot västra sidan av bäcken. Dock finns växtlighet i stora delar av bäcken vilket tyder på att det inte pågår någon erosion i dessa delar. Generellt bedöms erosionsrisken som låg. Bäcken är dessutom mycket grund och bedöms i dagsläget inte utgöra någon risk för stabilitetsproblematik.

Figur 3 Bild av bäck

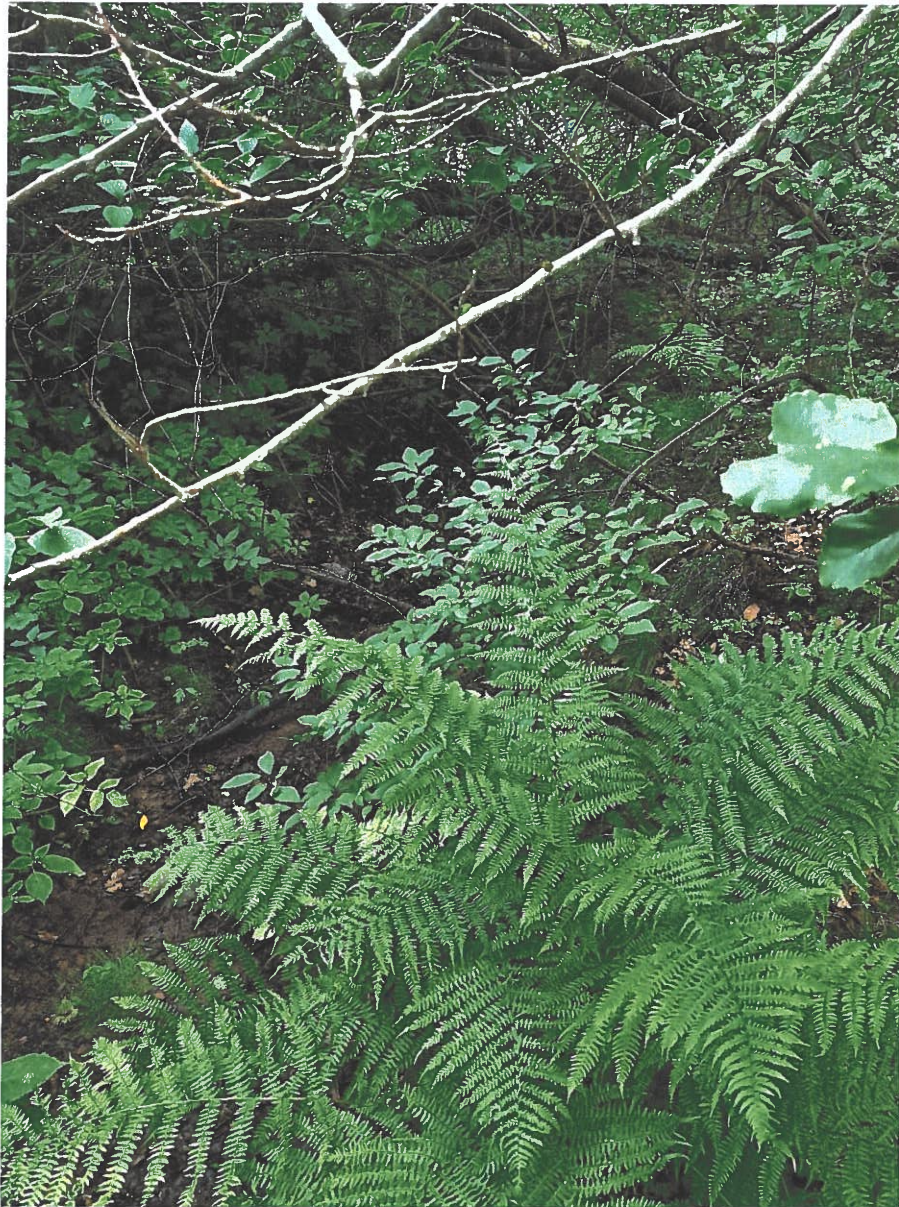
Figur 4 Bild av bäck

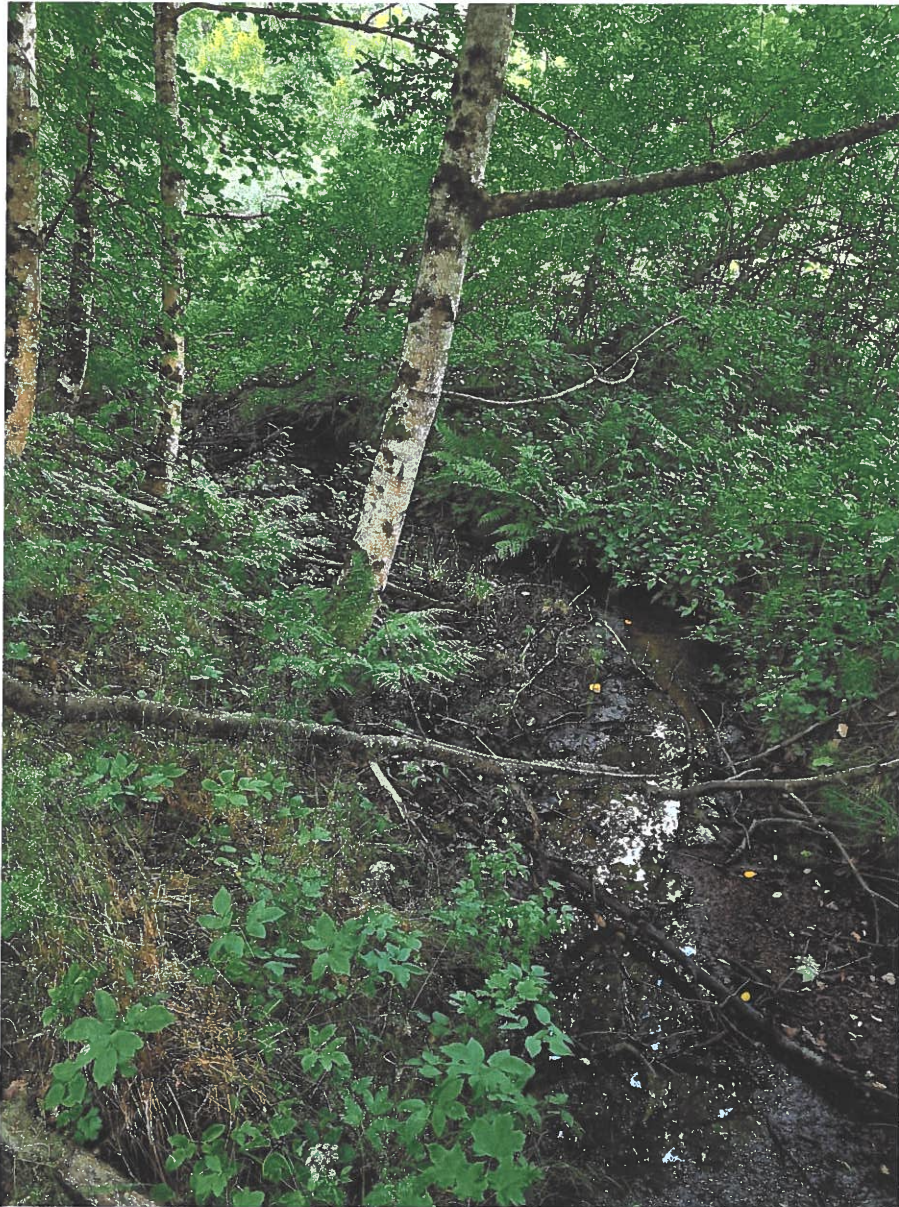
Figur 6 Bild på bäck

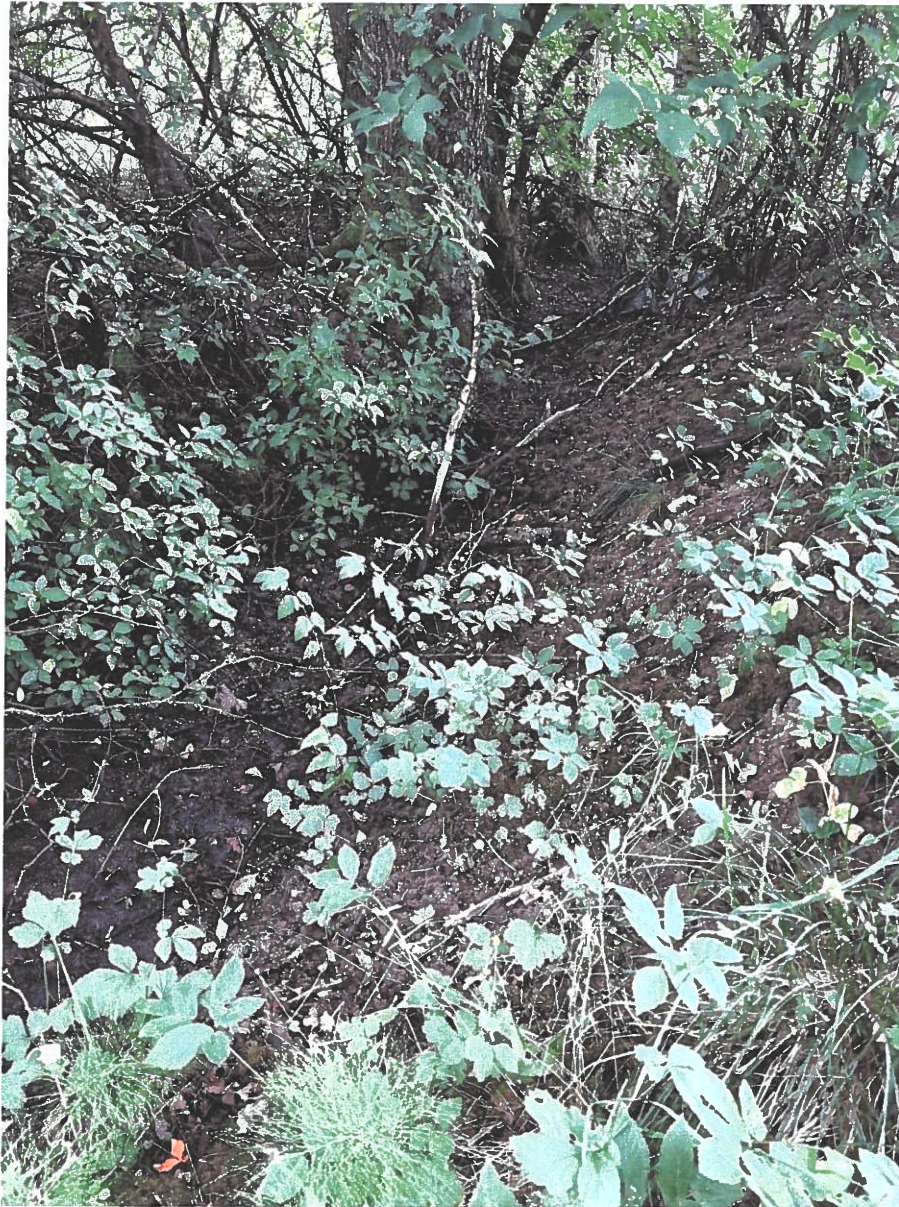
Figur 7 Bild på bäck

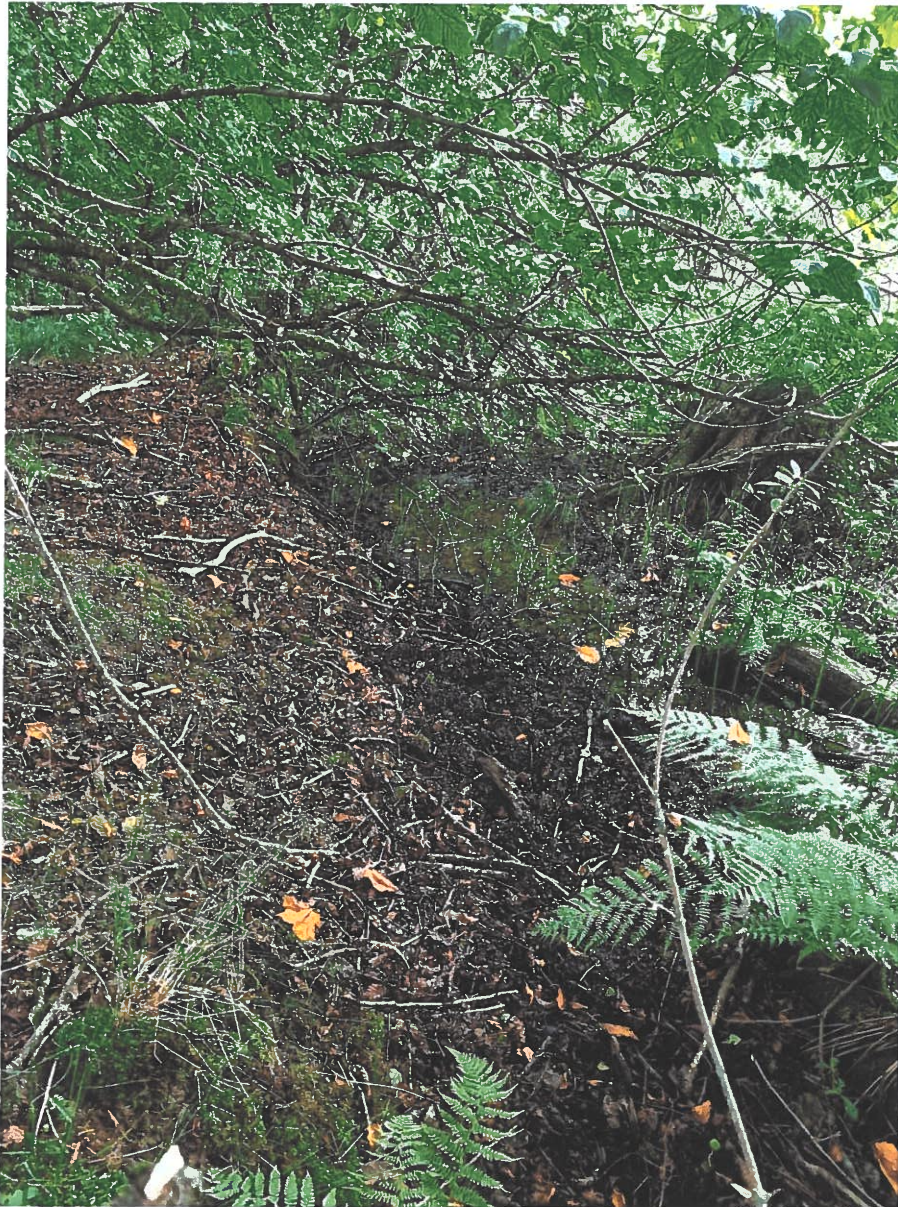
Figur 8 Bild på bäck

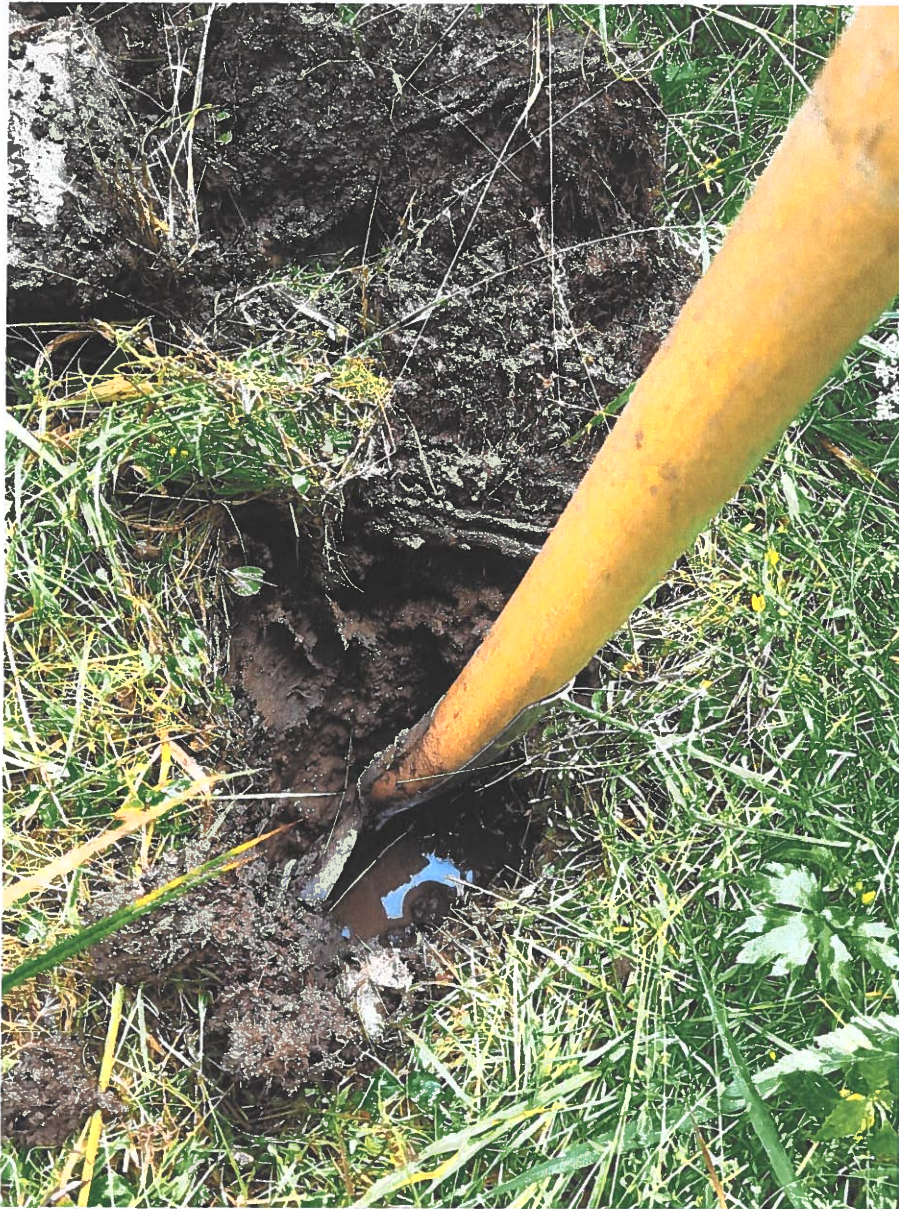
Figur 12 Bild från PG3.

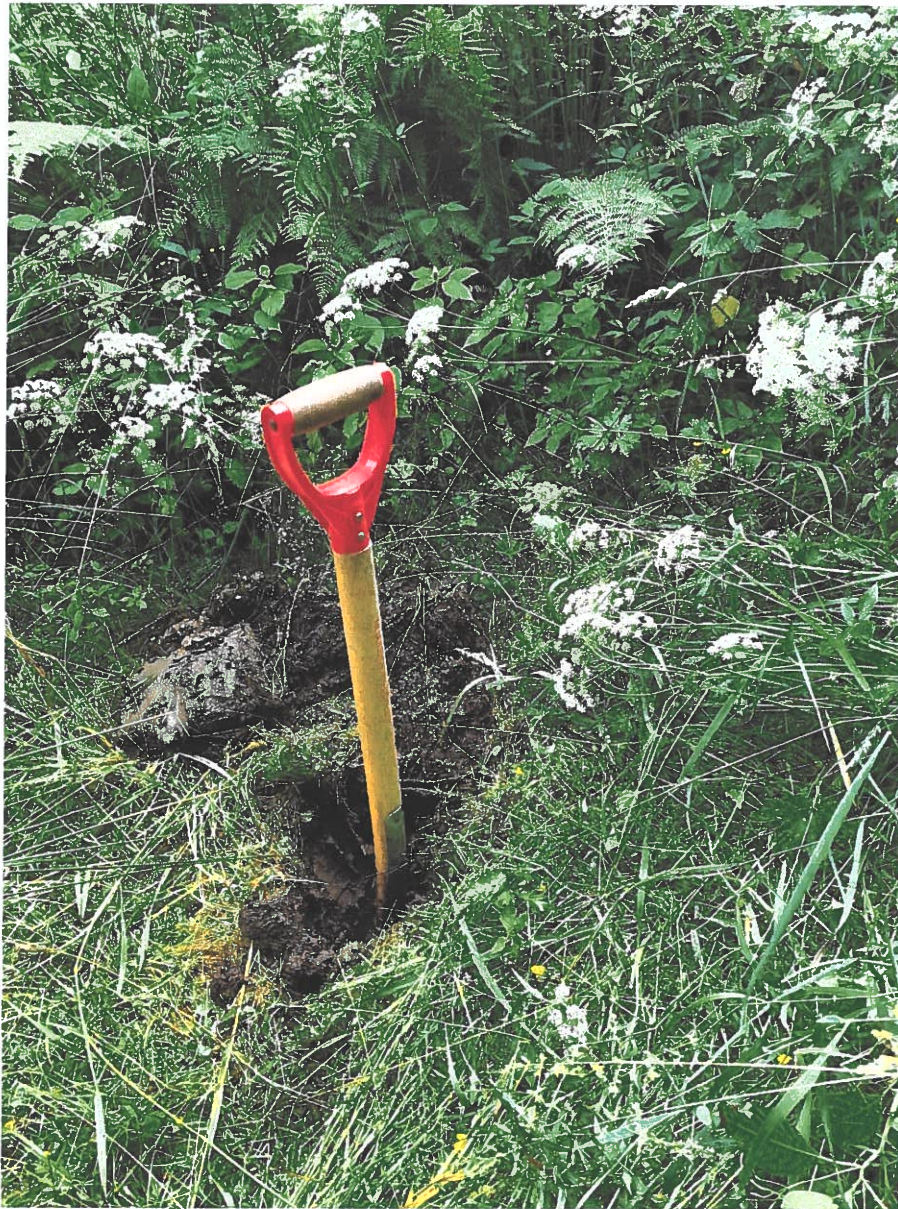
Figur 13 Bild från PG3

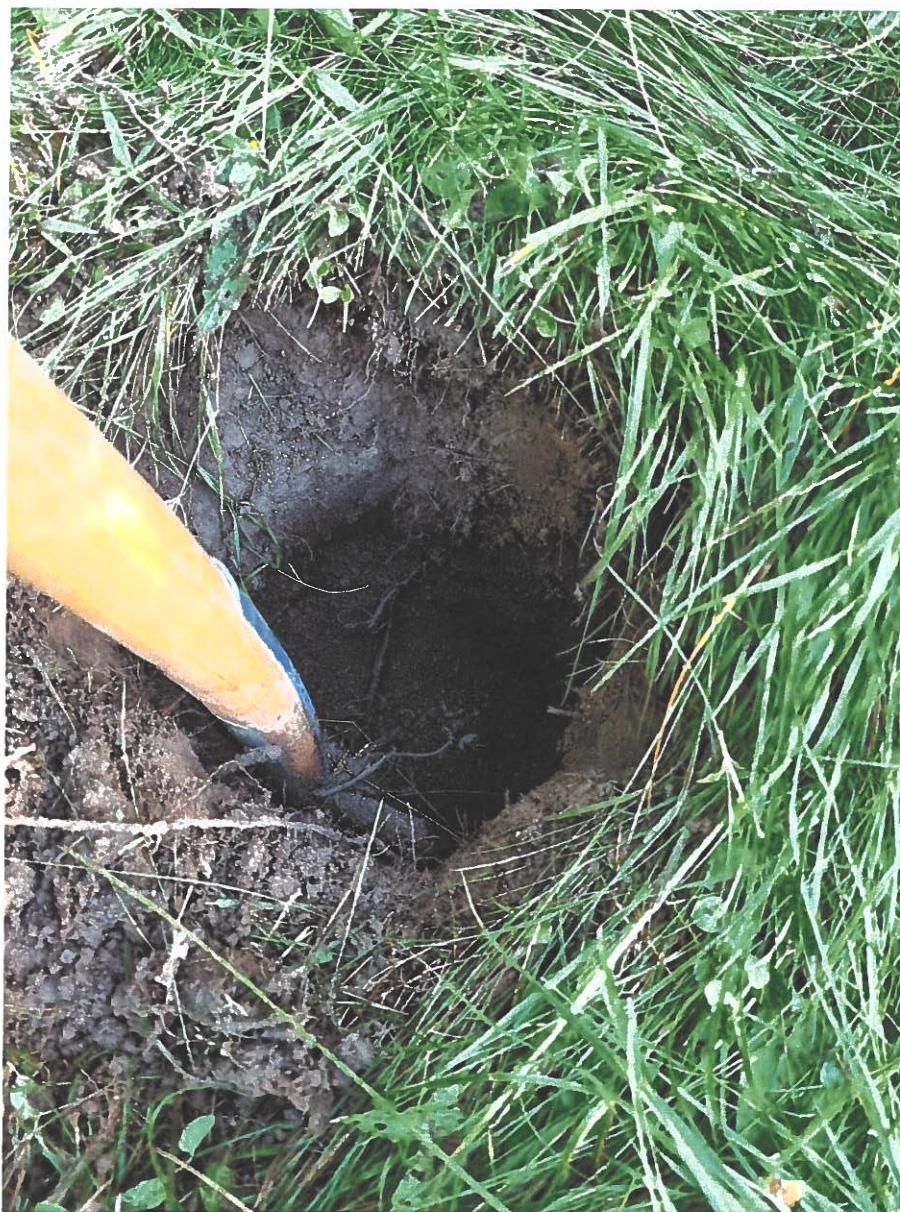
Figur 14 Bild från PG4

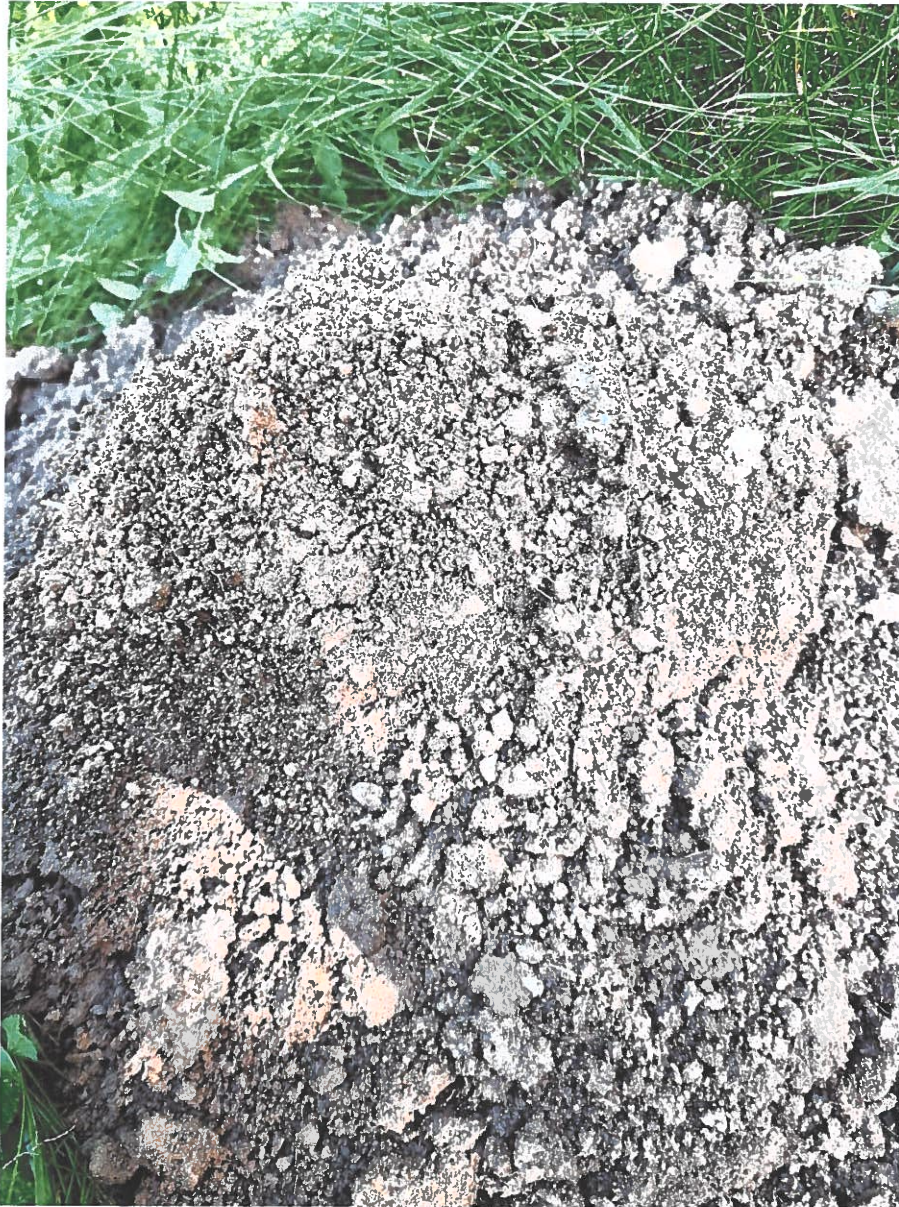
Figur 15 Bild på jord från PG4

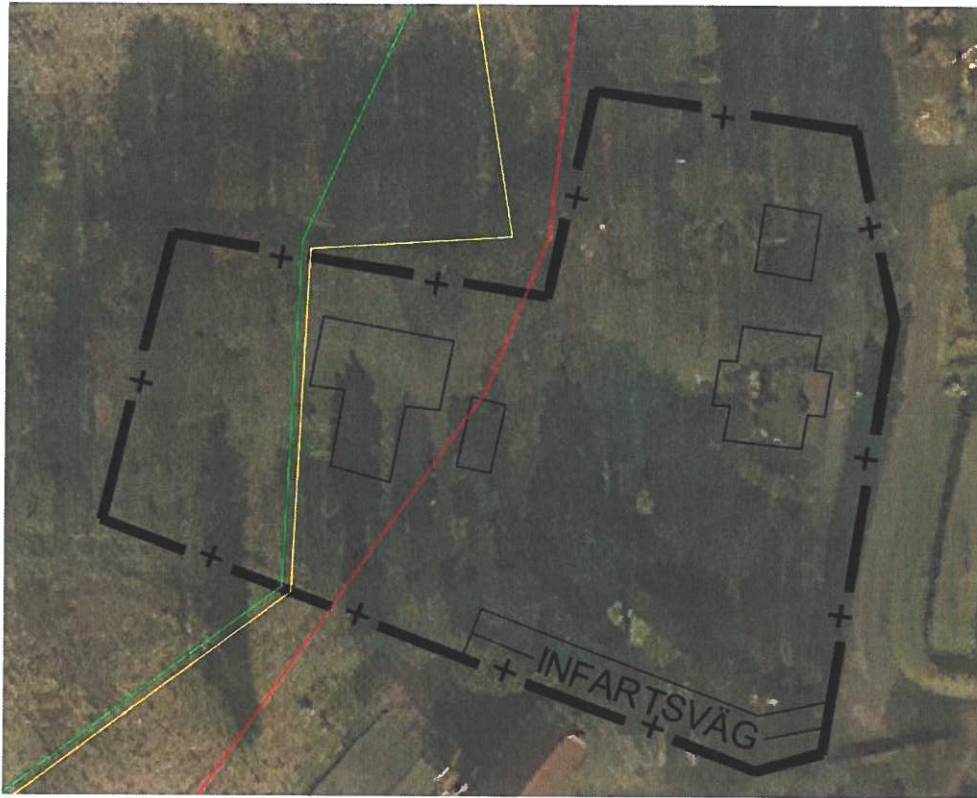
De styrande nivåerna för Sävelången visas också grafiskt (intolkade lägen) i figur 3. Nivån på befintlig mark för planerad bebyggelse i fastighetens västra del ligger ögre än både 100- och 200- års nivån, (grön och gul linje) och i Sävelången. Nivån för BHF (Beräknat Högsta Flöde) är högre än nivån på marken för planerad bebyggelse.

Figur 3: En tolkning hur vattennivån ligger utefter ett 100- & 200 års flöde, samt beräknat högsta flöde (BHF). Röd linje: BHF. Gul linje: 200 års flöde. Grön linje: 100 års flöde.

Färdigt golv på planerad bebyggelse bör ligga 0,3 m över dimensionerande högsta högvatten. Med en 100- års nivå om +55,6 möh ger detta således en rekommenderad nivå på **färdigt golv om +55,9 möh.**
