# MILJÖ- OCH MATERIALINVENTERING INFÖR RIVNING

## Folketspark Alingsås kommun

Alingsås 2024-04-23

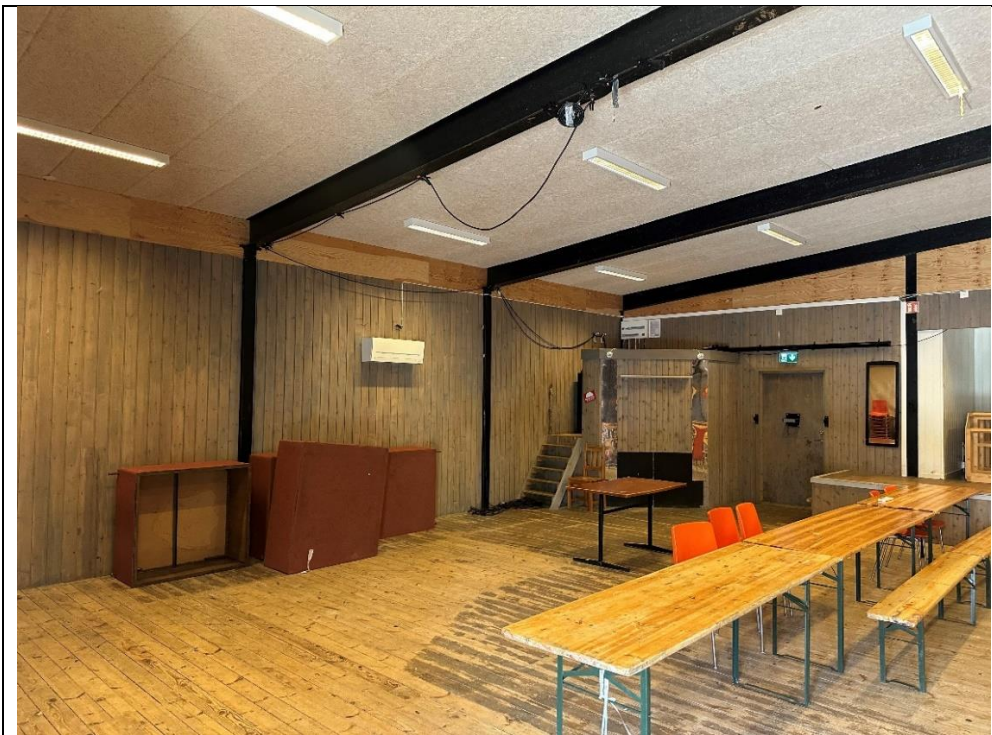
| Material (inkl. avfallskod enligt SFS 2011:927) | Mängd | Enhet | Placering i byggnad | Rivnings Metod | Lab-analys | Kommentarer/anmärkningar |
|---|---|---|---|---|---|--|
| Lysrör, lampor 200121* | ca 36 | st | Generellt i byggnaden. | Sorteras | Nej | Sorteras ut som separat fraktion. Belysningsarmatur omfattas av producentansvaret. |
| Armaturer 200135* | Ca 18 | st | Generellt i byggnaden. | Sorteras | Nej | Ljuskällor demonteras ut armaturer, i övrigt demonteras inga komponenter |

Bild 1: Armaturer, väggguttar, diverse el demonteras innan rivning, lysrör/ljuskällor demonteras från armaturer och skickas som material innehållande kvicksilver. Samtlig avfall klassas som FA.

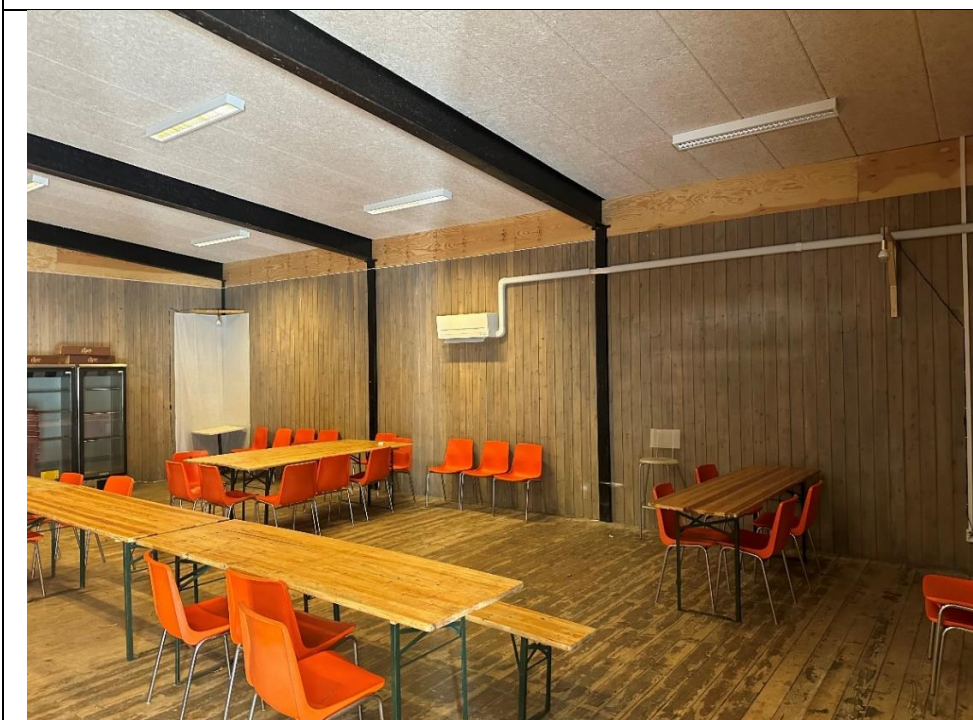
| Material (inkl. avfallskod enligt SFS 2011:927) | Mängd | Enhet | Placering i byggnad | Rivnings Metod | Lab-analys | Kommentarer/anmärkningar |
|---|---|---|---|---|---|--|
| <b>CFC/HCFC/HFC</b> | 2 | st | I byggnad | | | NOTERAT Återbrukas av fastighetsägaren innan rivning |

Bild 2: 2st luftvärmepumpar demonteras/återbrukas av fastighetsägaren.

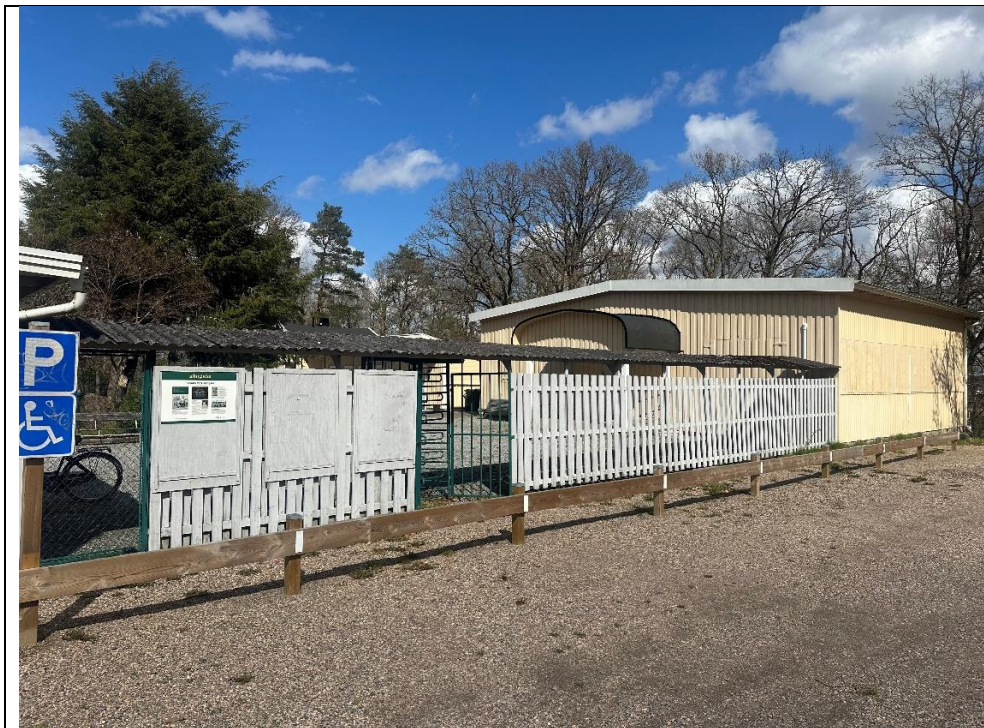
| Material (inkl. avfallskod enligt SFS 2011:927) | Mängd | Enhet | Placering i byggnad | Rivnings Metod | Lab-analys | Kommentarer/anmärkningar |
|---|---|---|---|---|---|--|
| Asbest i eternitpannor | 10 | M2 | Tak till inhängningstaket | Saneras | Nej | Eternitpannor innehåller asbest. |

Bild 3: Staket inhängning med tak av eternit innehåller asbest.

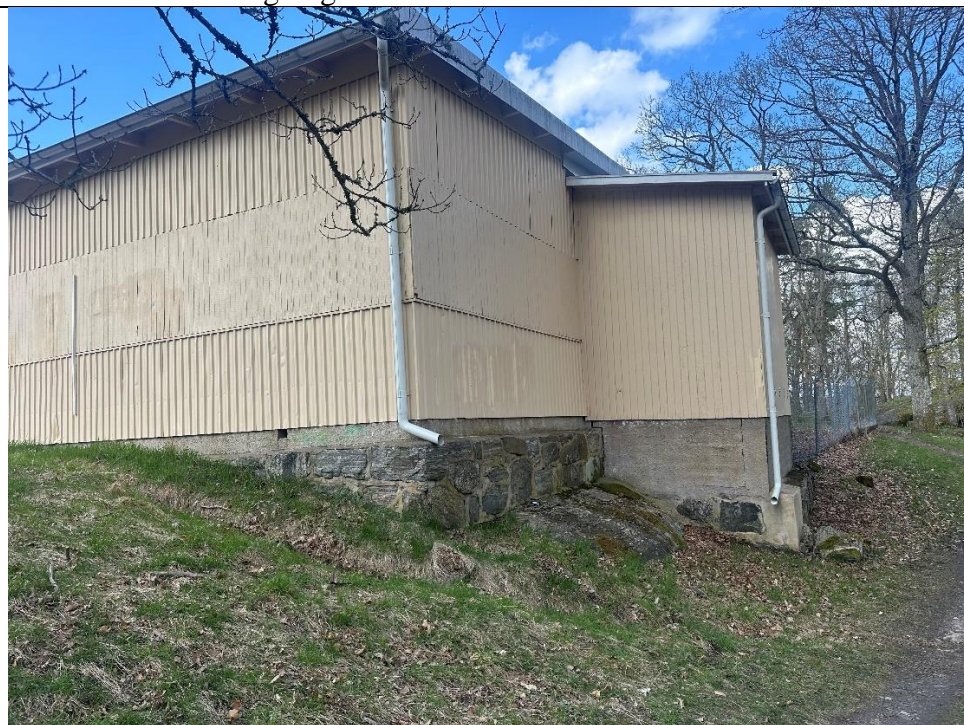
| Material (inkl. avfallskod enligt SFS 2011:927) | Mängd | Enhet | Placering i byggnad | Rivnings Metod | Lab-analys | Kommentarer/anmärkningar |
|--|---|---|---|---|---|---|
| Betong, tegel | 25 | ton | Grundläggning och bottenplattor, bjälklag samt ytterväggar. | Sorteras | Nej | Lämnas till godkänd mottagare<br>Ej provtagen.<br>Av erfarenhet så klassas betongen till MKM massor.<br>Prov tas i samband med rivning. |

Bild 4: Stengrund med betong gjutning på.

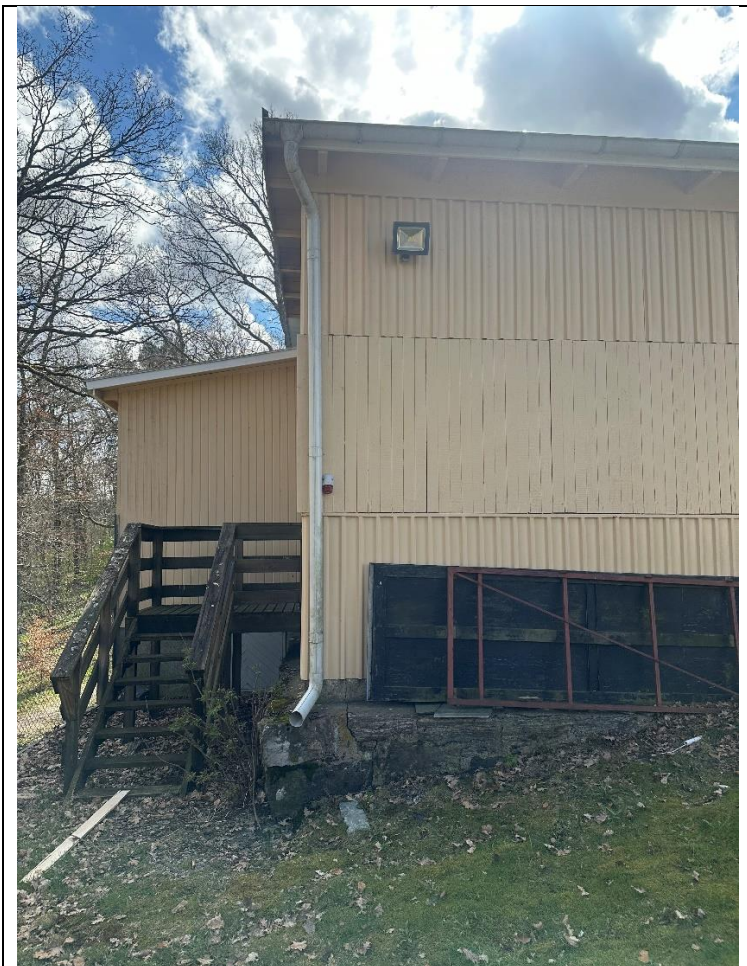
| Material (inkl. avfallskod enligt SFS 2011:927) | Mängd | Enhet | Placering i byggnad | Rivnings Metod | Lab-analys | Kommentarer/anmärkningar |
|---|---|---|---|---|---|---|
| <b>IMPREGNERAT MATERIAL</b> | 70 | ton | Samtliga träkonstruktioner är förorenade med Impregneringsmedel | | | PROVTAGEN |

Bild 5: All trä klassas som tryckimpregnerat virke.
