Uppföljning av kontrollprogram för stabilitetsåtgärder i Sävån vid Lövekullevägen

**MILJÖTEKNIK
I VÄST**

Bakgrund

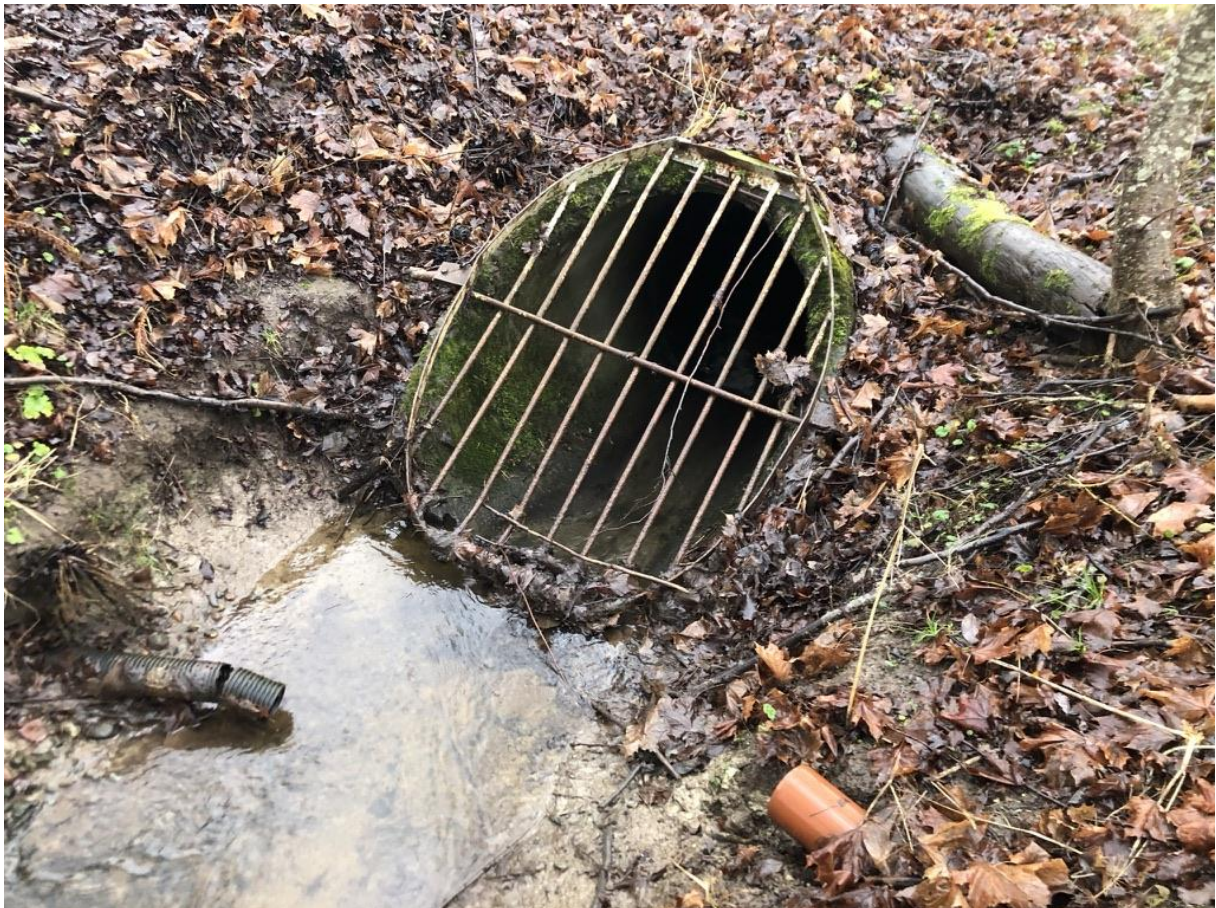
Gallret som installerats på nedströms sidan av Kalvåsbäcken har ett galler som är anpassat så att öring kan passera. Gallret på uppströms sidan bör anpassa på ett liknande sätt.

Figur 1. 15 oktober 2020. Kalvåsbäcken är en liten bäck som har sitt ursprungsområde i skogsområden vid Hedvigsberg och rinner genom odlingsområden mot Säveån. Bäckens har bedömts ha god potential som framtida uppväxtplats för Mjörnöring (Naturcentrum AB, 2013) Bilden visar gallret på uppströms sidan som bör åtgärdas.

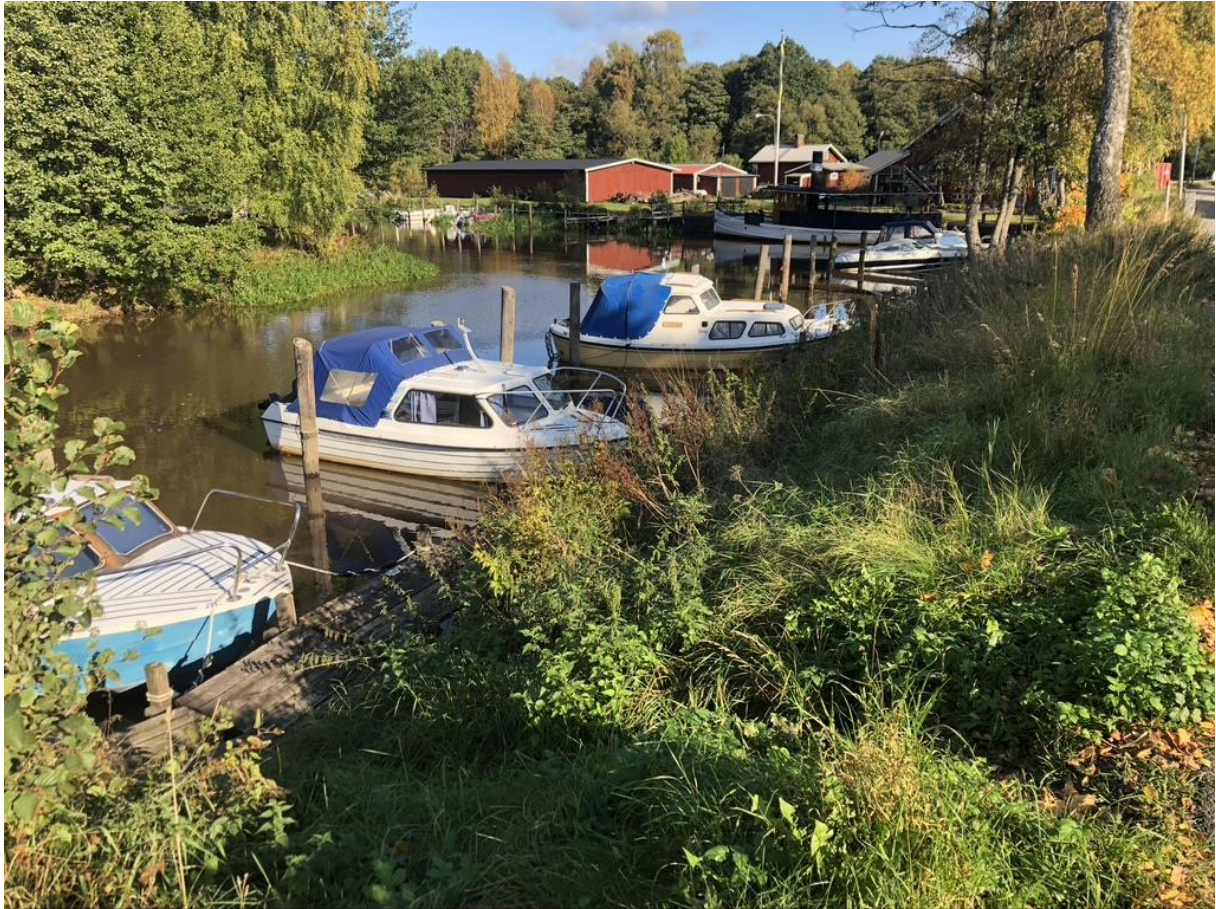
Figur 2. 15 oktober 2020.

Två besök genomfördes innan första byggmöte. Det tänkta arbetsområdet dokumenterades med fotografier.

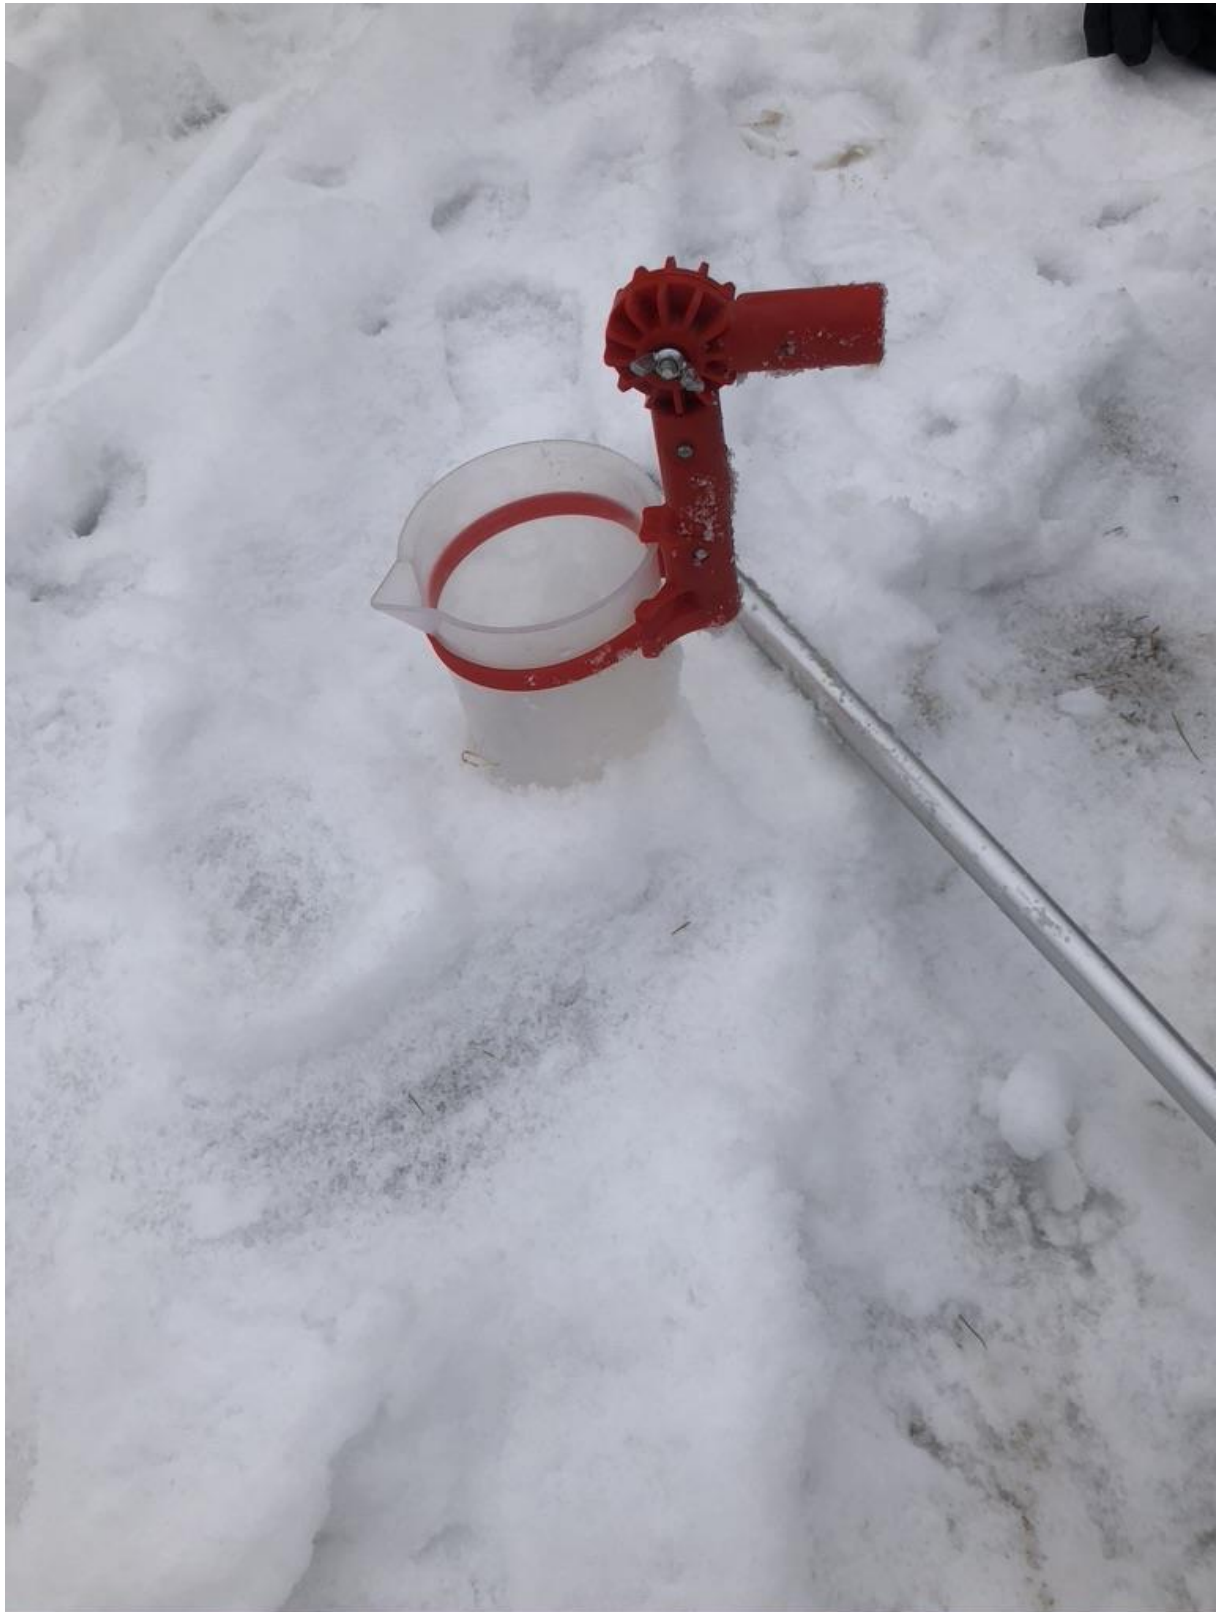
Figur 6. 16 februari referensprovtagning innan arbete i vatten startat.

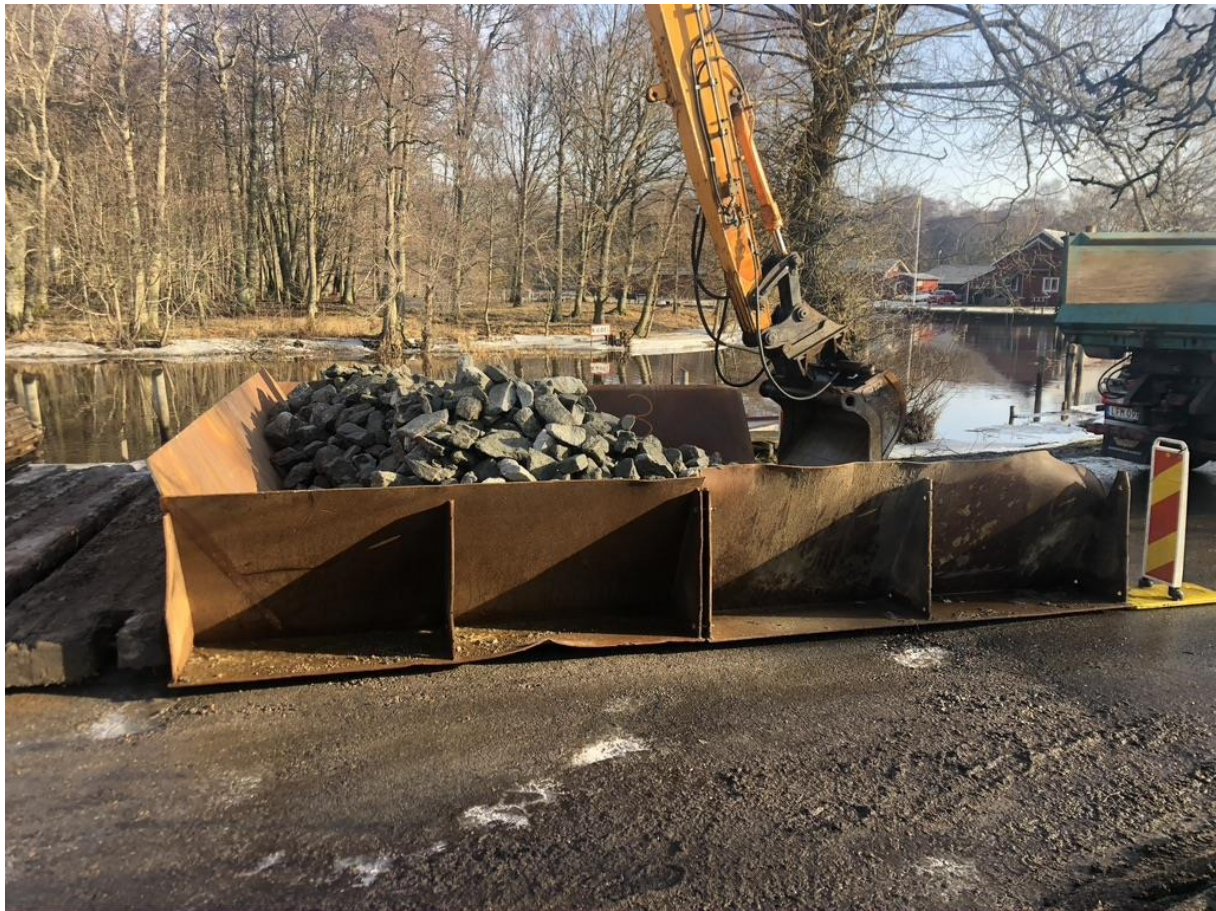
Figur 7. 22 februari.

Förstadagen med arbete i vatten.
