## Beslut om förbud

- **Förbud mot boende samt annan användning än tillfällig vistelse i källaren på fastigheten Kråkan 4, Alströmergatan 4 i Alingsås.**  
Fastighetsägaren ska tillse att inget boende sker i källaren.  
Beslutet innefattar även att källaren endast får användas som tillfällig vistelse, t.ex. förråd och tvättstuga.  
Fastighetsägaren ansvarar för att meddela beslutet till berörda hyresgäster i aktuell bostad i källaren.  
Räddningstjänsten beslutar att ovanstående ska gälla med omedelbar verkan, samt att förbudet ska gälla även om beslutet överklagas, enligt LSO 10 kap. 4§.

Alingsås-Vårgårda Räddningstjänstförbund utförde en tillsyn 2024-06-24 på fastigheten Kråkan 4 (Alströmergatan 4) för att kontrollera brandskyddet i källarens boendedelar.

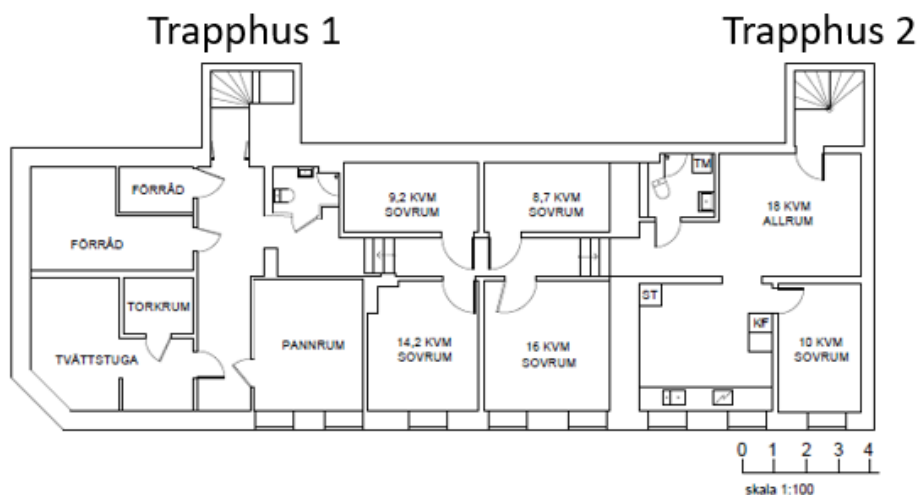
Bild 1. Planlösning källare.

Aktuell byggnad utgörs av ett flerbostadshus i två våningsplan och källare med vind. Byggnaden uppfördes ursprungligen 1929. Någon gång 2020-2021 byggdes källaren om till boenderum för uthyrning. Totalt finns idag fem (5) boenderum, gemensamhetsutrymme, gemensamt kök, två badrum samt gemensam tvättstuga för hela byggnaden beläget i källaren, se bild 1.

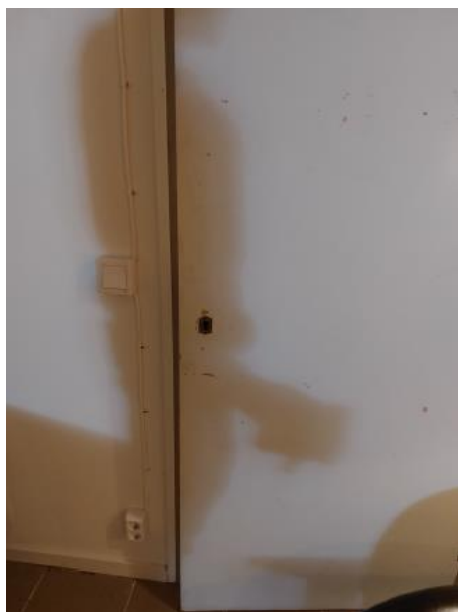
Utrymningsdörr i gemensamhetsutrymmet mot trapphuset saknade beslag. Om dörren hade knuffats igen hade den gått i lås utan att kunna öppnas. Dörren var helt oklassad och otät. Vid händelse av brand där någon av utrymningsvägarna blockeras av rök eller brand skulle det få förödande konsekvenser för personer som vistas i källaren om de inte kan utrymma.

Dörrar till trapphus 1 och 2 från källare är oklassade och otäta, se bild 4 och 5. Dörr till trapphus 2 från gemensamhetsutrymmet saknar beslag samt är inåtgående.

*Bild 4, utrymningsbeslag på dörr i allrum till trapphus 2 saknar beslag. Dörr är oklassad samt otät.*

3. Godkända utrymningsvägar ska anordnas från boenderummen i källaren. Utrymningsväg ska utgöras av dörrar som har ett fritt öppningsmått på minst 0,8 meter och en fri höjd på 2,0 meter samt vara lätt öppningsbar med ett trycke/handtag nedåt eller utåt i utrymningsriktningen.

4. Brandtekniskt avskilja källarens förråd och tvättstuga mot dess boendedel samt respektive trapphus i brandklass EI60. Vägg i brandklass EI60 kan exempelvis utföras med två skivor normalgips på vardera sida om plåtregel. Dörrar ska utföras i klass EI30<sub>s200</sub>. Dörrarna ska förses med dörrstängare i lägst klass C1.

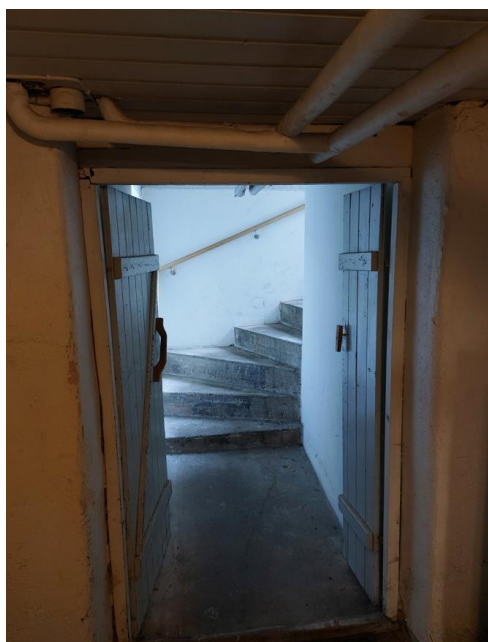
*Bild 5. Oklassad och otät källardörr till trapphus 1. Tak av råspont.*

Delar av taket i källaren är klätt med gips, men bakom otäta inspektionsluckor finns råspont. Kökets tak är klätt med målade skivor typ huntonit. Övriga delar av källartaket är råspont av trä, se bild 5, 6 och 7.

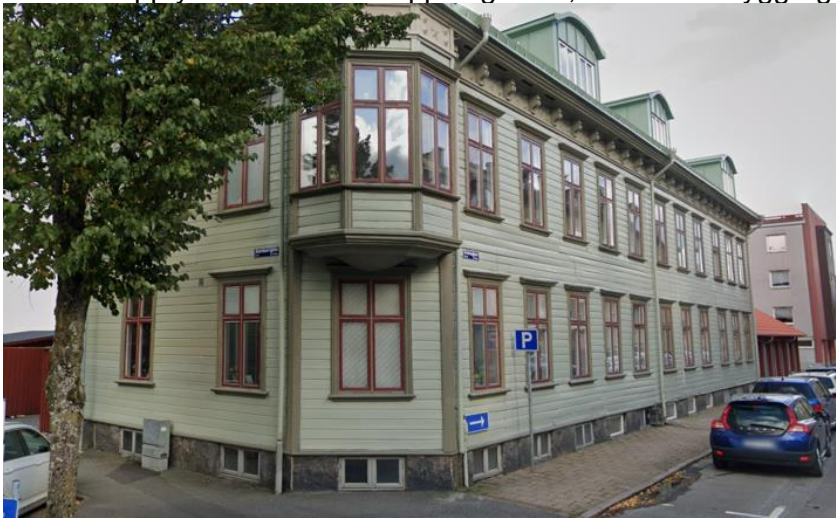
Boenderummen har gemensam utrymningsväg i korridor. Ingen alternativ utrymningsväg bedöms finnas i boenderummen då fönster i källaren är mycket små, se bild 2 och 3. Således uppfylls inte kraven i öppningsmått, Boverkets Byggregler (BBR), 5:323.

Bild 2 korsning Alstömmergatan/Drottninggatan, små fönster i källaren

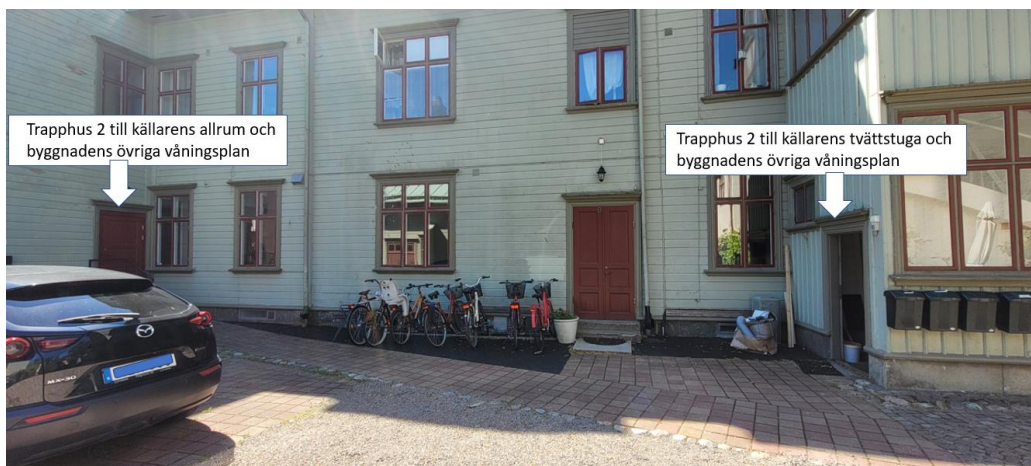
Bild 3 från innergården påvisar mycket små fönster i källaren.

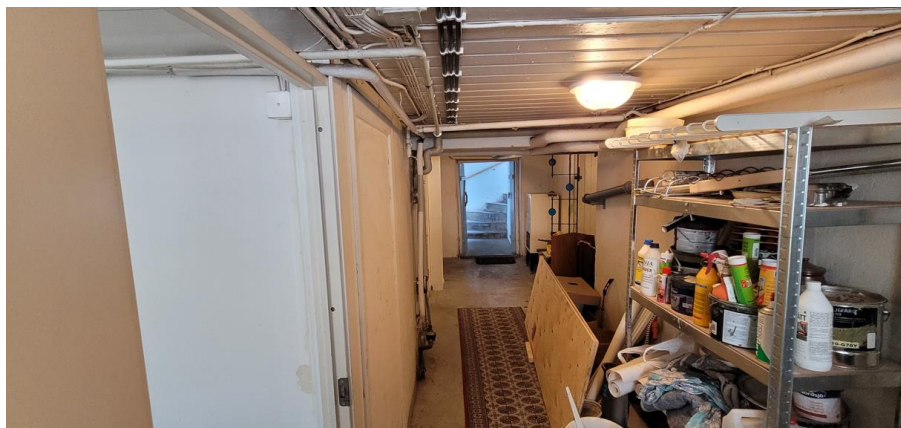
Vid tillsynsbesöket 2024-06-24 noterade räddningstjänsten att gemensam tvättstuga för byggnaden i källarplan står i direkt förbindelse utan avskiljning mot boendedel och båda trapphusen.

Bild 7. Tvättstuga till vänster, oklassad dörr samt otätt upptill. Trapphus 1 rakt fram. Målat trä i taket.

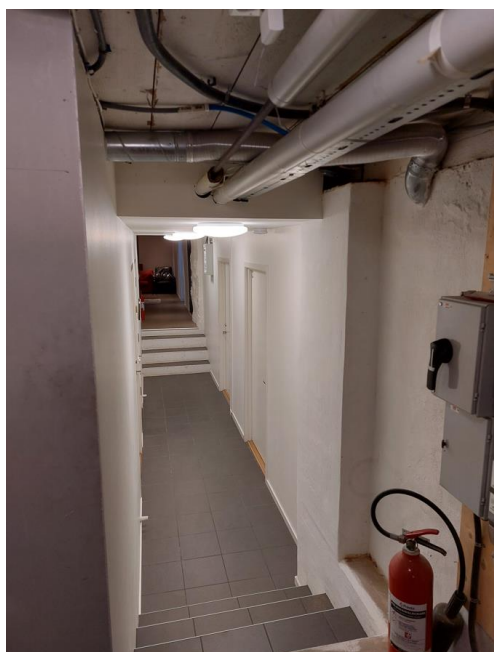
Bild 6. Tak i korridor, råspont i trä samt vissa delar gipsklädd.
