# Rapport Materialinventering

## Kv Hjorten 18, Alingsås

Inventering av farligt och övrigt avfall enligt Plan och Bygglagen (2010:900) och  
Avfallsförordningen (2020:614)

**Göteborg 2021-10-26**

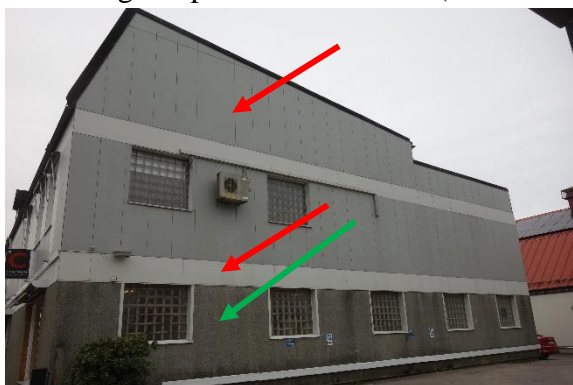
Fasaderna utgörs främst av målade **eternitskivor innehållande asbest** samt steniskivor (innehåller ej asbest). Fasadskivorna är spikade på ett otryckt regelverk med tilläggsisolering av mineralull på den ursprungliga putsade tegelfasaden. Ingen blå lättbetong har påträffats i fasader (kontrollerat med gammamätare).

**Figur 4.** Fasaderna är klädda med eternitskivor (röda pilar) och steniskivor (grön pil), spikade på otryckt regelverk och mineralull utanför den ursprungliga putsade tegelfasaden.

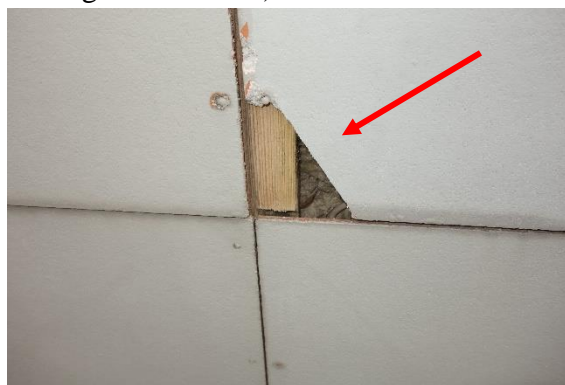
**Figur 5.** Närbild fasadskiva av eternit spikad på otryckt regelverk och mineralullsisolering.

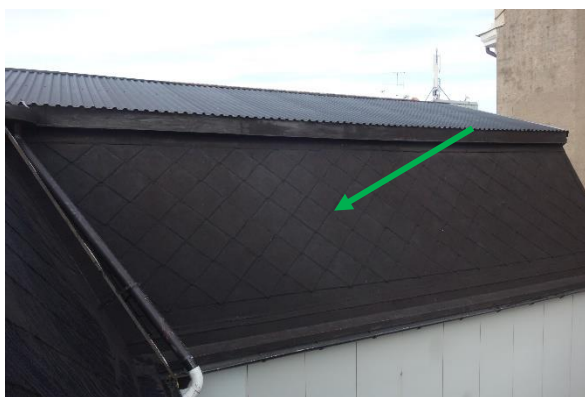
**Figur 6.** Brant takdel på originaldelen är belagd med rödmålade omlottliggande plåtskivor. Varken röd färg eller svart beläggning innehåller asbest (prov 9, grön pil). På den flacka delen ligger en TRP plåt.

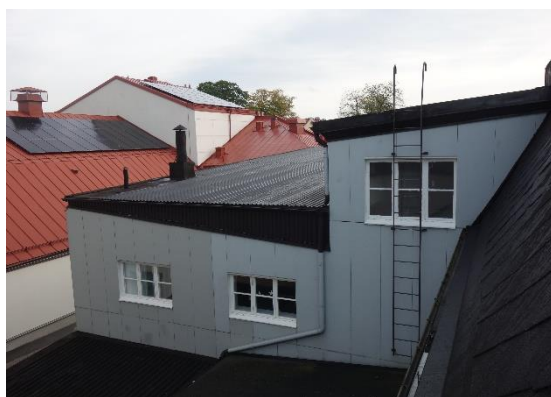
**Figur 7.** Takdelarna ligger i olika nivåer, de flesta ser ut att vara belagda med TRP-plåt.

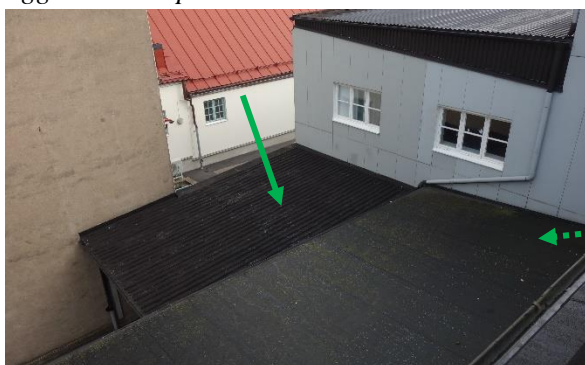
**Figur 8.** Svart beläggning på TRP plåt innehåller inte asbest (prov 19, grön pil).

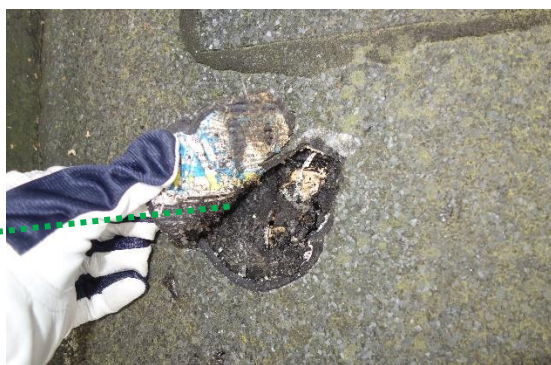
**Figur 9.** Prov 18 klister/äldre takpapp under den nya takpappen innehåller inte asbest enligt analys.

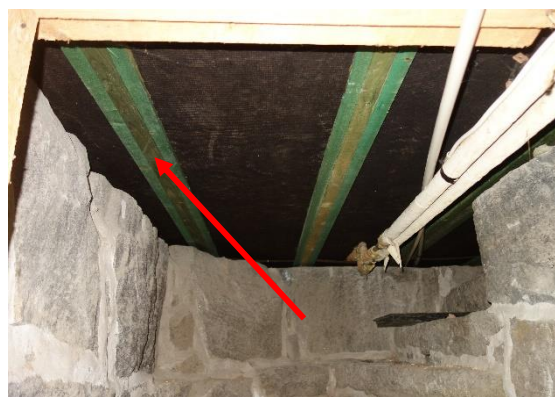
**Figur 13.** Cuprinolmålade regler i bottenbjälklag i del från 1970-talet.

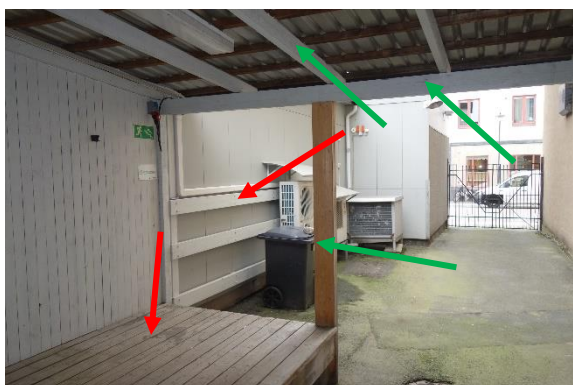
På nordvästra sidan av byggnaden finns en lastbrygga. **Golvkonstruktionen är av koppartryckt virke**, men stolparna och takkonstruktionen är av obehandlat/målat trä. På norra fasaden mot gården sitter även utvändigt **tre plankor tryckimpregnerade med CCA**.

**Figur 14.** Golvkonstruktionen på lastbryggan är av koppartryckt virke, men inte stolpar och tak. Plankor på väggen är tryckimpregnerade med CCA.

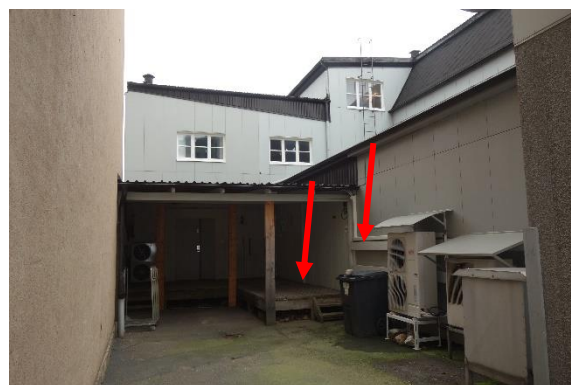
**Figur 15.** Golvkonstruktionen på lastbryggan är av koppartryckt virke, men inte stolpar och tak. Plankor på väggen är tryckimpregnerade med CCA.

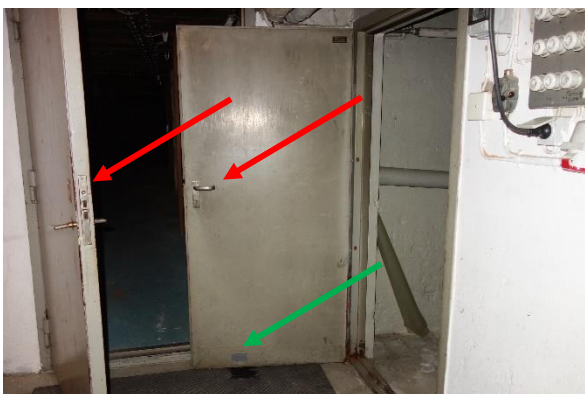
**Figur 16.** Äldre branddörrar i källaren med asbest i låskistan. Prov 25 (grön pil) isolering branddörr, innehåller inte asbest.

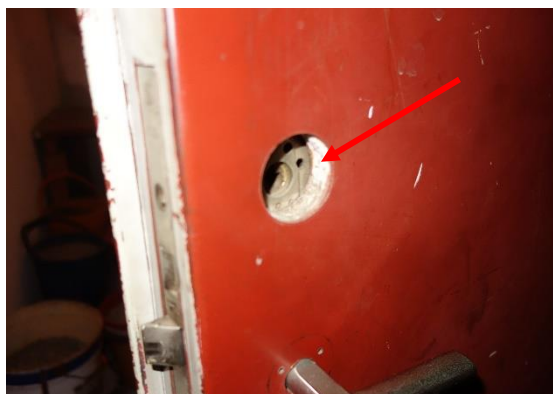
**Figur 17.** Exempel på synlig asbest i låskista i äldre branddörr.

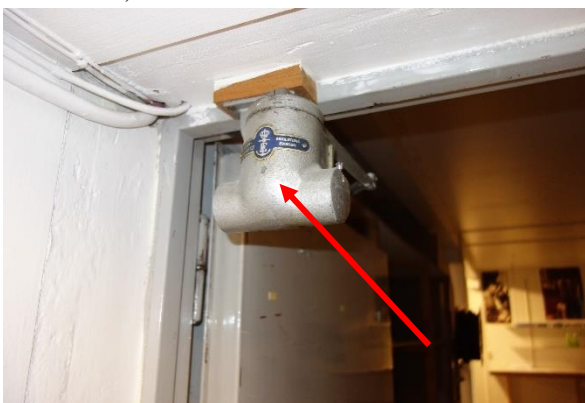
**Figur 18.** Exempel på förekommande äldre dörrstängare med PCB-olja.

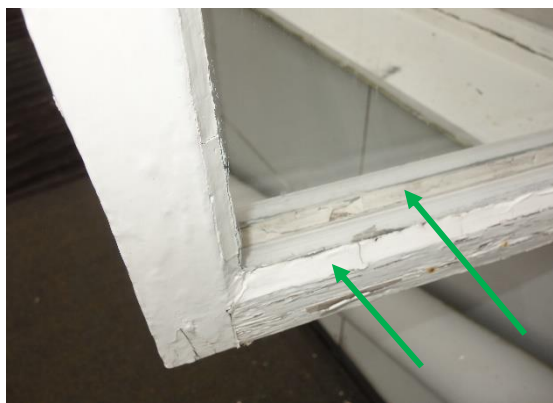
**Figur 19.** Exempel på provtaget utvändigt och mellanliggande fönsterkitt utan asbest.

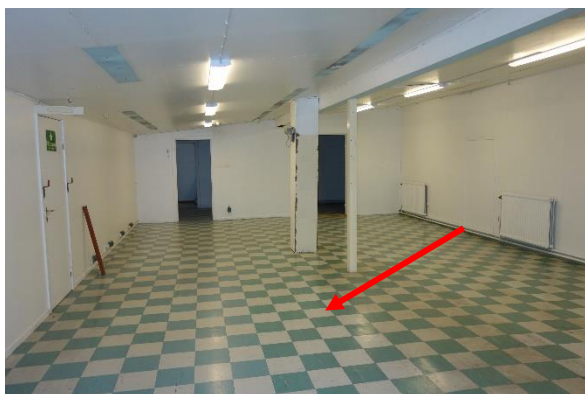
**Figur 22.** Grön/vit plattmatta i originaldelen på vindsplan (prov 8). Både plattmatta och svartlim på masonit innehåller asbest.

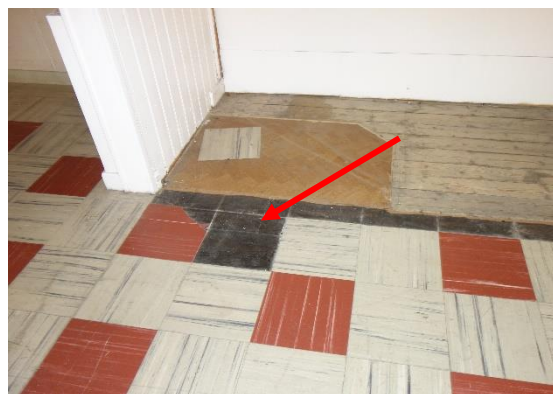
**Figur 23.** Svartlim med asbest på masonit i originaldelen på plan 2 (prov 13). Plattmattan innehåller inte asbest men går som asbestavfall tillsammans med masonitskivan.

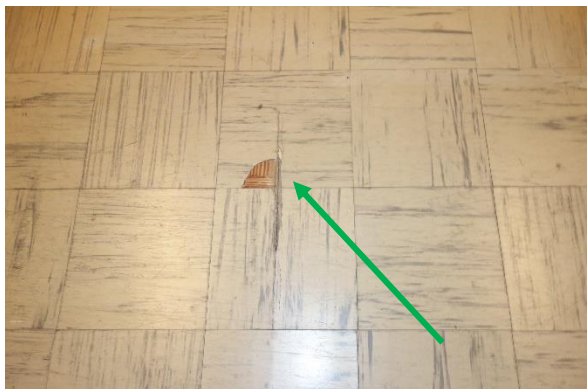
**Figur 24.** Gråstrimmig plattmatta med ljust lim på masonit på vindsplan (prov 10, ej asbest).

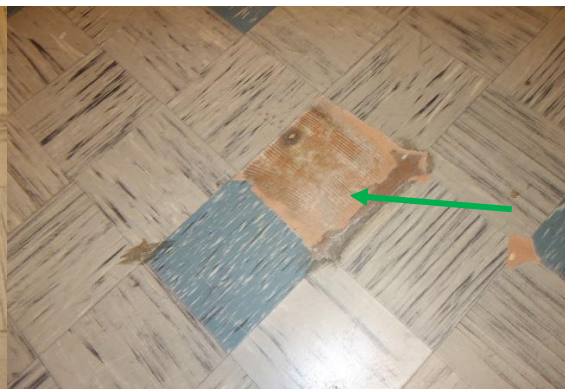
**Figur 25.** Blå/grå strimmig plattmatta med ljust lim på masonit på plan 2 (prov 11). Varken matta eller lim innehåller asbest.

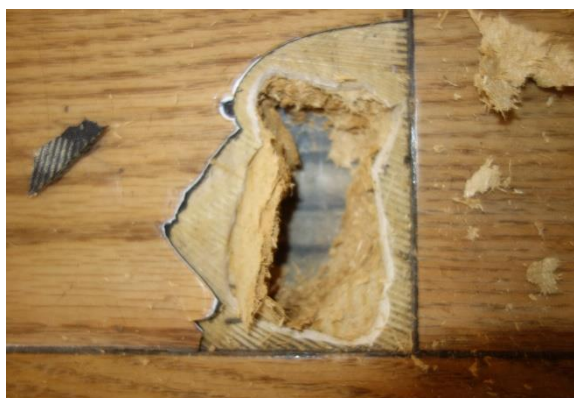
**Figur 26.** Exempel på lagerföljd av ytskikt på bottenplan (prov 26). Ny PVC, ny linoleum, masonit, röd/grå strimmig plattmatta m ljust lim, masonit, träbjälklag. Inget lager innehåller asbest.

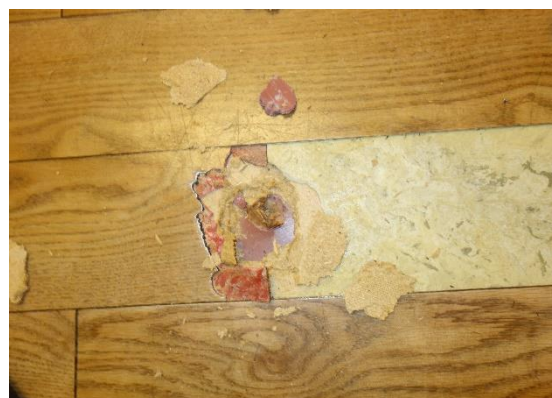
**Figur 27.** Exempel på lagerföljd av ytskikt på bottenplan (prov 29). Ny PVC, beige/röd marmorerad plattmatta, masonit, röd/grå strimmig plattmatta (prov 26), masonit, träbjälklag. Inget lager innehåller asbest.

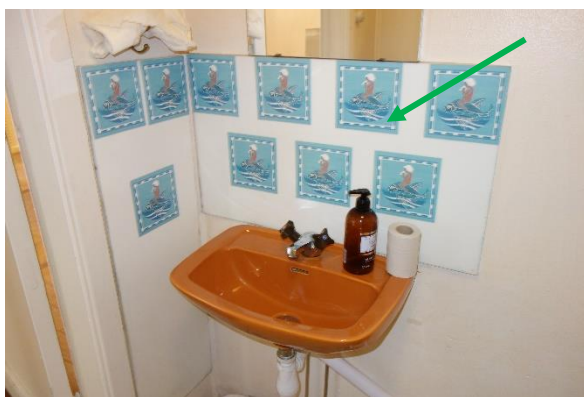
**Figur 28.** Prov 6 Skiva+fästmassa på WC på plan 1 innehåller inte asbest enligt analys.

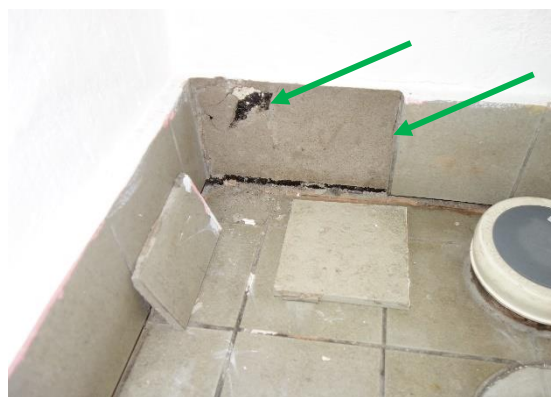
I lastintag, städutrymme och WC-grupp påträffades ett äldre klinkergolv med en relativt tjock klinkerlist. Prov togs på klinkerfog, -bruk samt svart fuktspärr av bitumen som påträffades under bruket, men inget av materialen innehåller asbest enligt analys.

**Figur 29.** Prov 15 Klinkerfog, -bruk och svart fuktspärr (bitumen) innehåller inte asbest enligt analys.

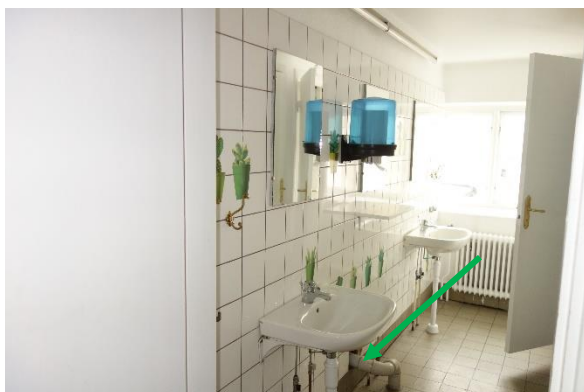
**Figur 30.** Äldre kakel i WC-grupp (prov 16) innehåller inte asbest i fog eller bruk.

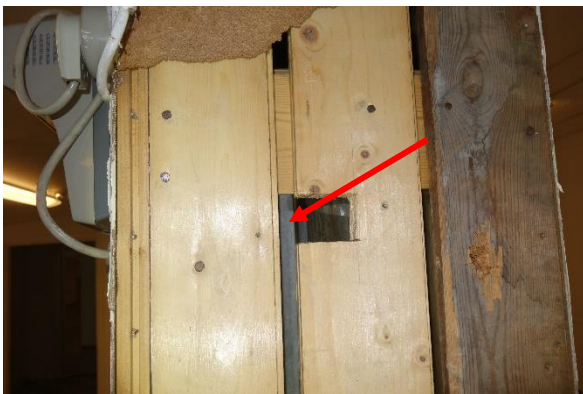
**Figur 32.** Eternitkanaler noterade i vertikalt schakt på vindsplan.

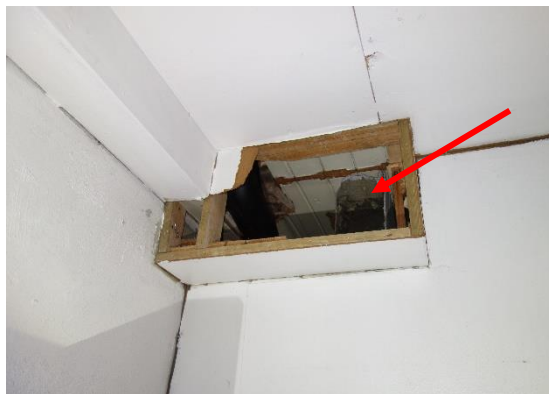
**Figur 33.** Liggande eternitkanal noterad i område för WC-grupp.

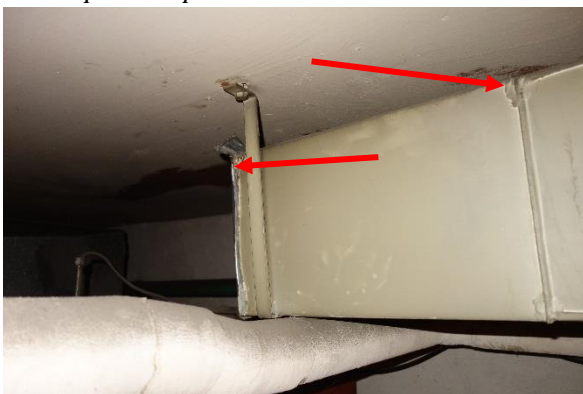
I källaren påträffades en **grå, hård tätningsmassa innehållande asbest i skarvarna på ventilationskanal av plåt**. Kanalen leder från fasaden, över oljecisternen där den är kapad och mot pannrummet där den också är kapad. Inget ventilationsaggregat har påträffats, endast en gammal skyddsrumsläkt i källaren och enstaka mindre pax-fläktar i våtutrymmen. Inga övriga synliga ventilationskanaler påträffades. Vid rivning ska beredskap finnas för att hantera inbyggda eternitkanaler samt plåtkanaler med asbesttätning.

**Figur 34.** Prov 5 Grå hård tätningsmassa på ventilationskanal av plåt i källaren.

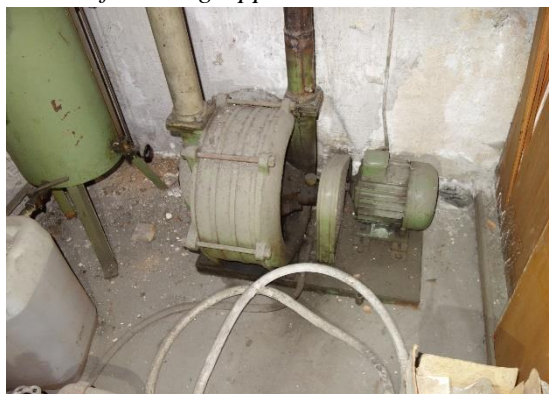
**Figur 35.** Frånluftsfläkt i källaren, ingen noterad asbest.

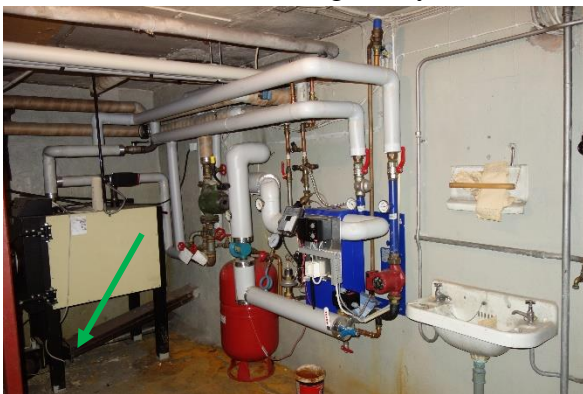
**Figur 36.** Nya installationer för fjärrvärme samt oljepanna från 1989. Flänspackning (prov 4) mellan panna/rökgaskanal innehåller ej asbest.

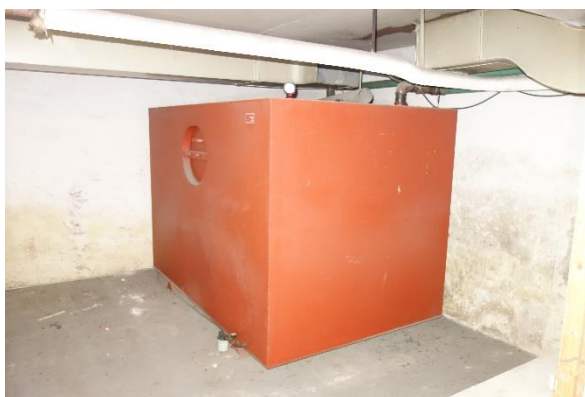
**Figur 38.** Oljecistern som ska tömmas och rengöras innan skrotning.

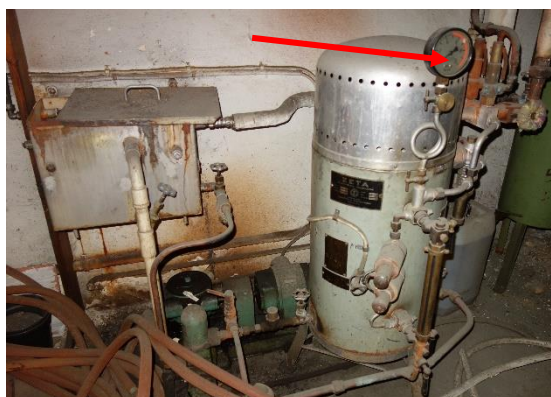
Uppvärmning sker i dagsläget med vattenburen fjärrvärme. I källaren påträffades äldre installationer för uppvärmning i form av en **elektrisk ångpanna från 1953 innehållande asbest** och med **kvicksilvergivare**, en oljepanna från 1989 med tillhörande installationer samt en **oljecistern** som enligt nivåmätaren inte är tom. Rivningsentreprenören ska räkna med tömning av rester av eldningsolja, rengöring och avgasning av cisternen innan rivning/skrotning kan ske. Grön flänspackning mellan oljepannan och rökgaskanalen innehåller inte asbest enligt analys.

**Figur 39.** Elektrisk ångpanna från 1953 innehållande asbest, med kvicksilvergivare och tillhörande installationer.

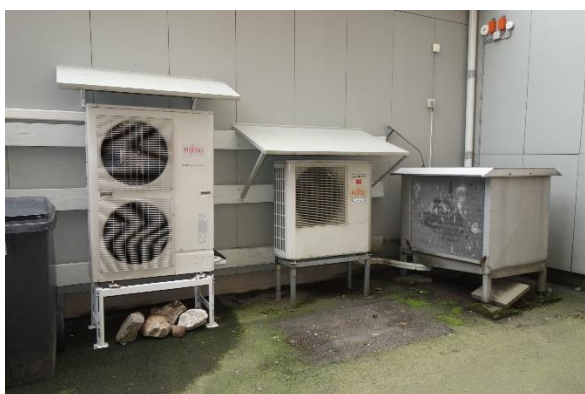
**Figur 40.** På gården mot norra fasaden finns flera klimateanläggningar.

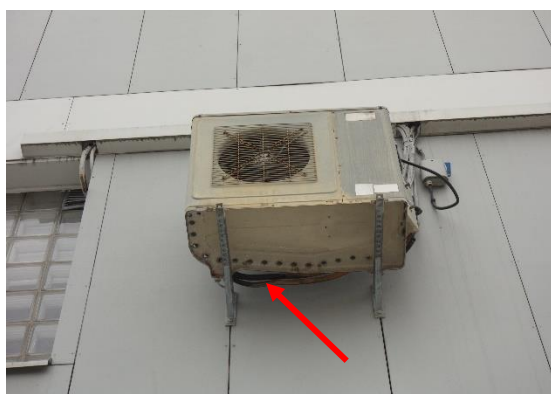
**Figur 41.** Exempel på klimateanläggning sittandes på väggen med svart cellgummiisolering på rör/slangar.

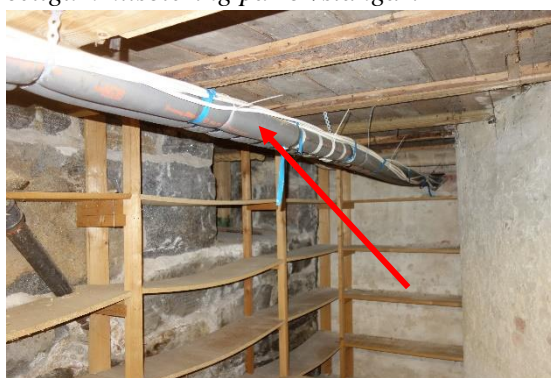
Vid inventeringen påträffades ett antal mindre **klimateanläggningar (A/C) innehållande HFC som köldmedier**. De utvändiga delarna sitter på väggarna eller står på marken. Rör till klimateanläggningar och andra rör i källaren är isolerade med **svart, mjuk cellgummiisolering innehållande bromerade flamskyddsmedel (FA)**.

**Figur 43.** Rör med svart cellgummiisolering med bromerade flamskyddsmedel (FA).

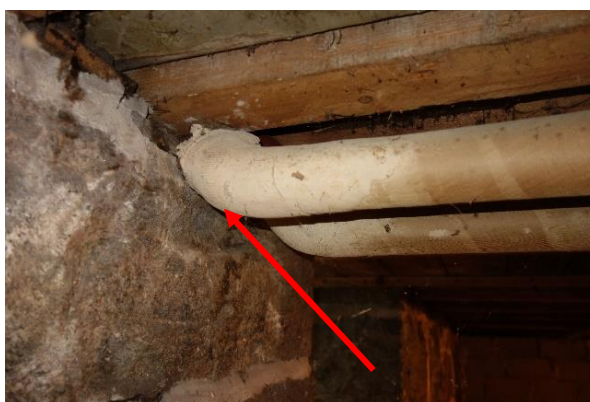
*Figur 44. Exempel på rör med asbest i rörkrökar.*

Vid sanering måste en friläggning/omfattande kontroll utföras av samtliga rör för att säkerställa att all asbest saneras.

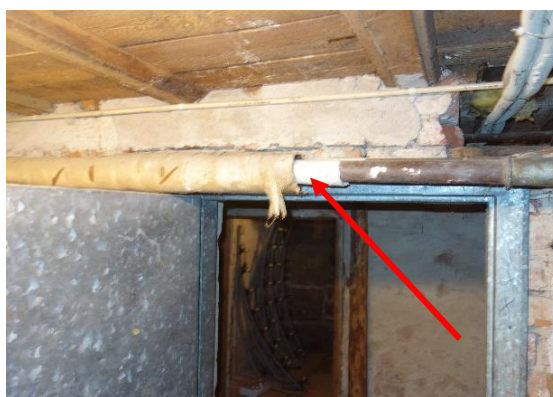
*Figur 45. Exempel på rör med asbestpapp längs hela röret. Här är asbestpappen delvis frilagd.*

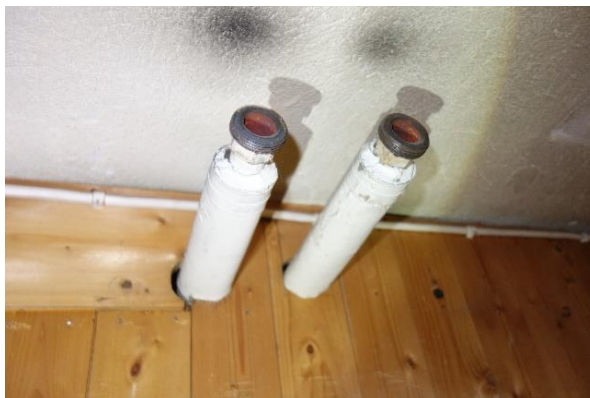
*Figur 46. Exempel på rör med asbest i röravslut (och även i rörkrökar).*

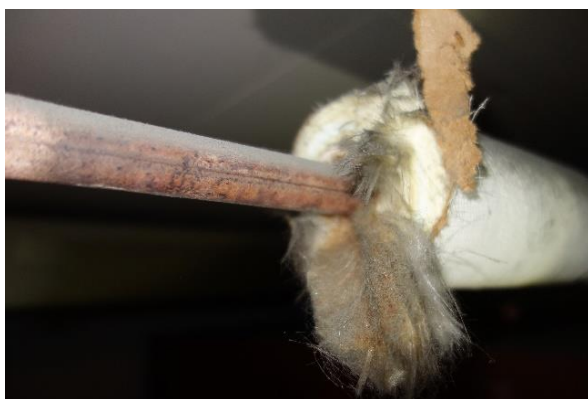
*Figur 48. Exempel på rörisolering utan asbest.*

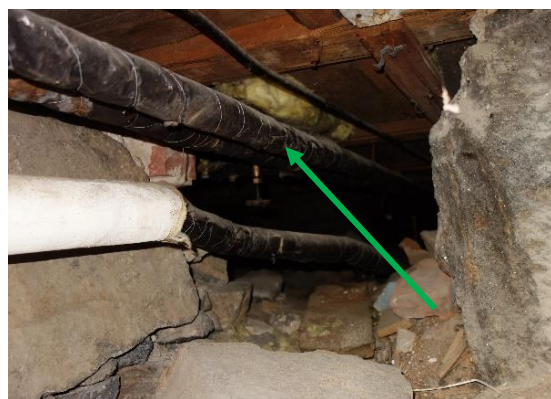
*Figur 49. Prov 1 Svart klet på rör runt papp innehåller inte asbest enligt analys.*

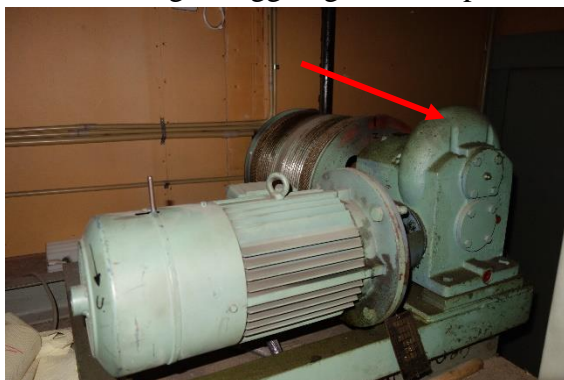
Den befintliga hissen drivs av en äldre hissmaskin som misstänks ha innehållit PCB-olja. Vid inventeringen gick det inte att få upp någon olja ur hissmaskinen för provtagning. Hissmaskinen bör försöka provtas vid rivning, alternativt lämnas in till en förbehandlingsanläggning som kan provta oljan för PCB vid tömning.

*Figur 50. Äldre hissmaskin som misstänks innehålla PCB.*

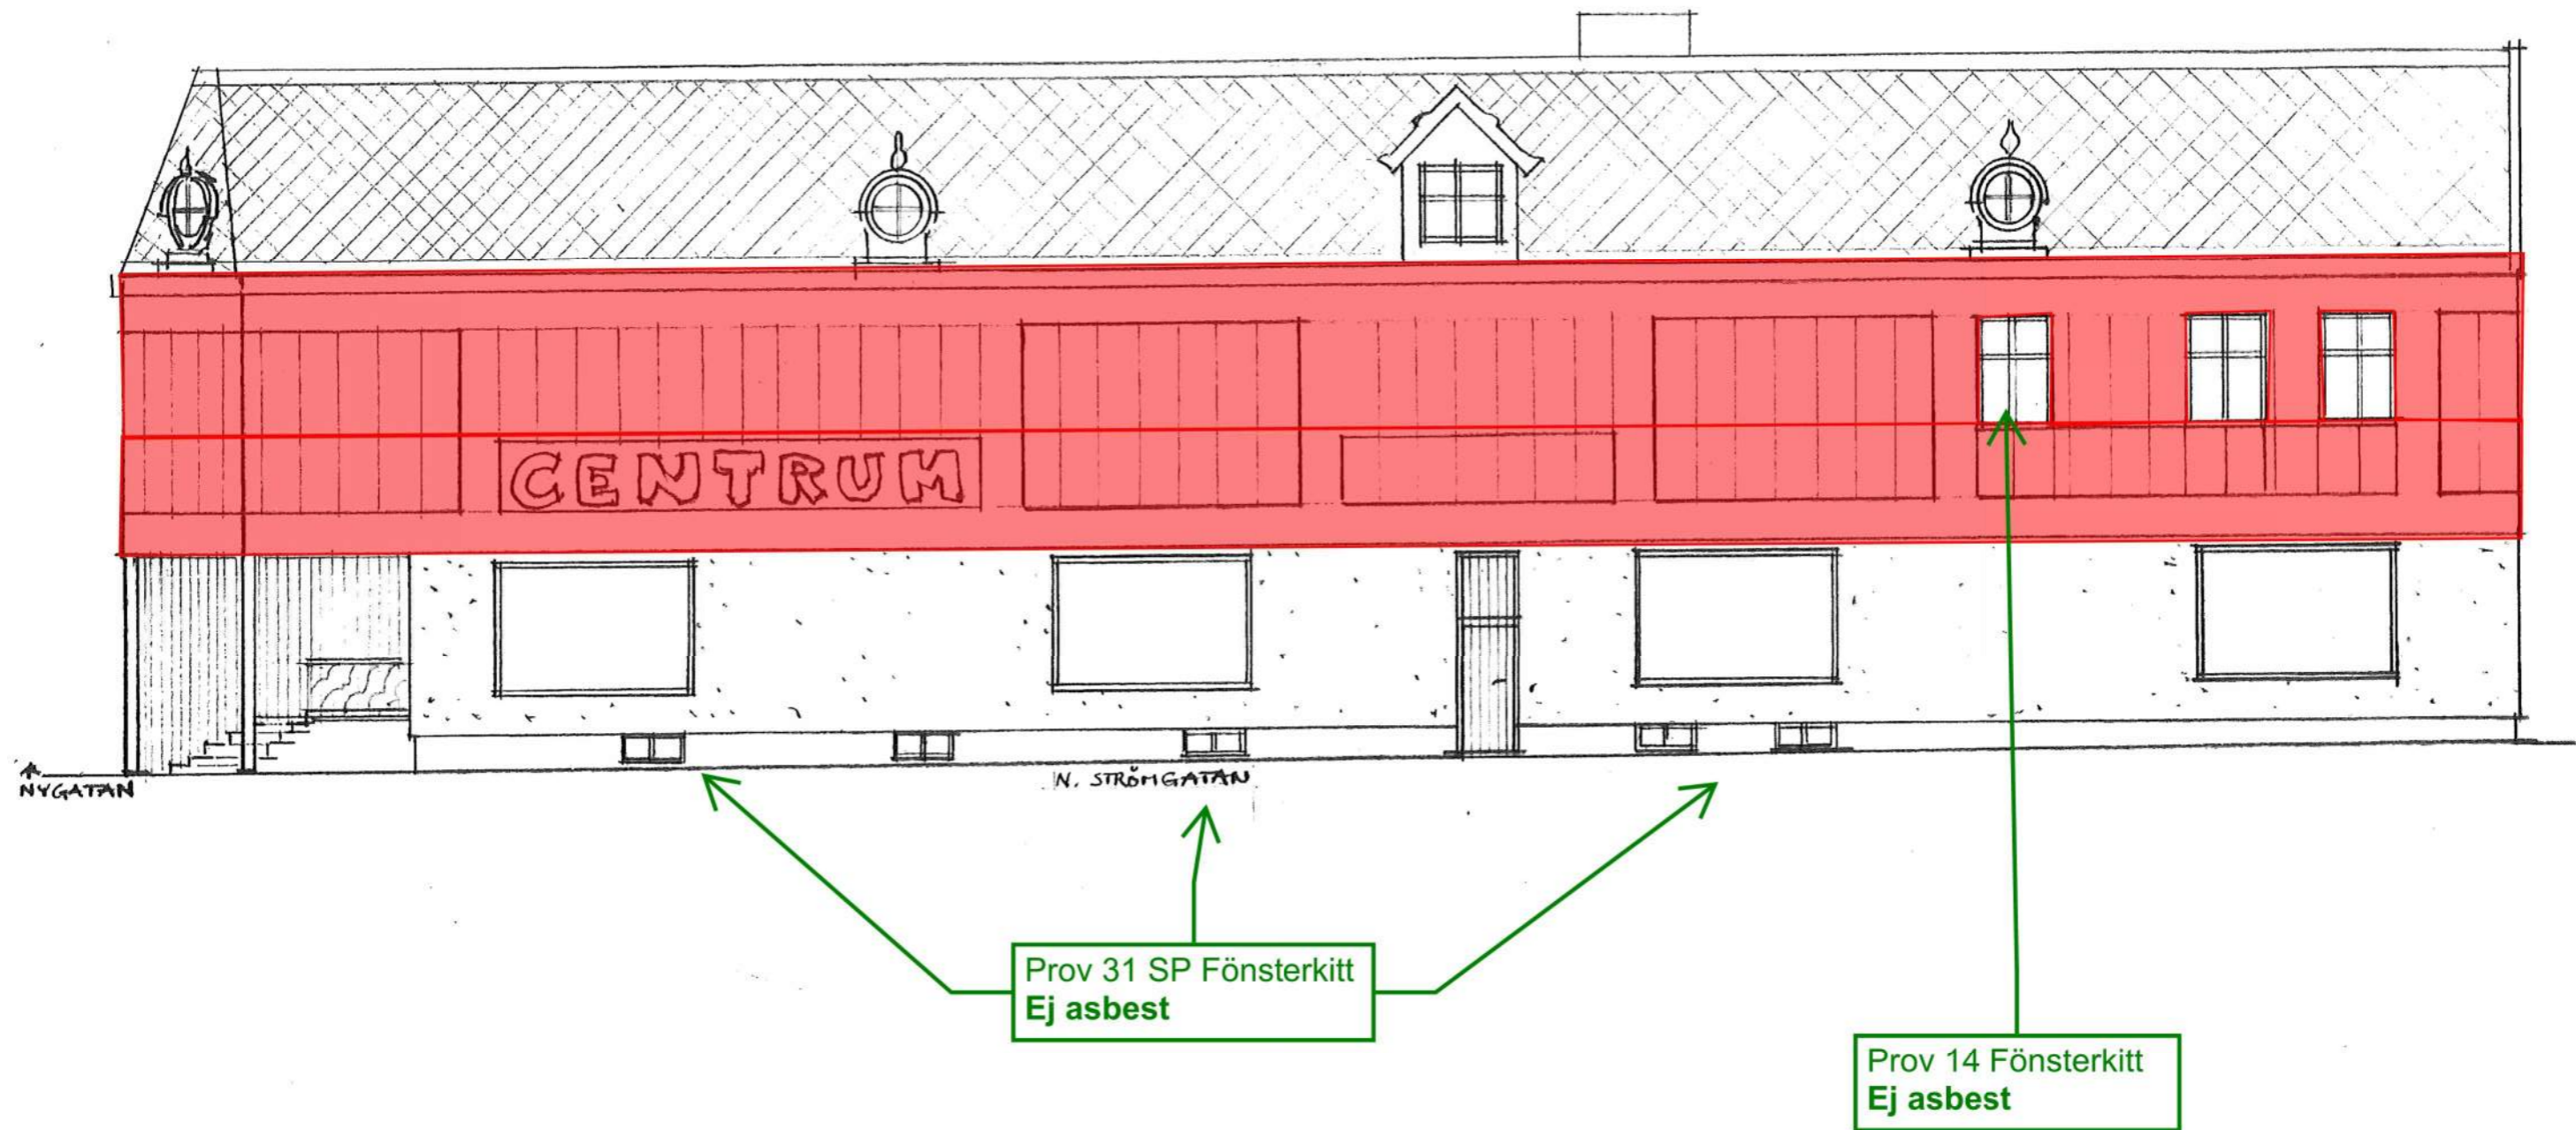
**Asbest** i fasadskivor av eternit

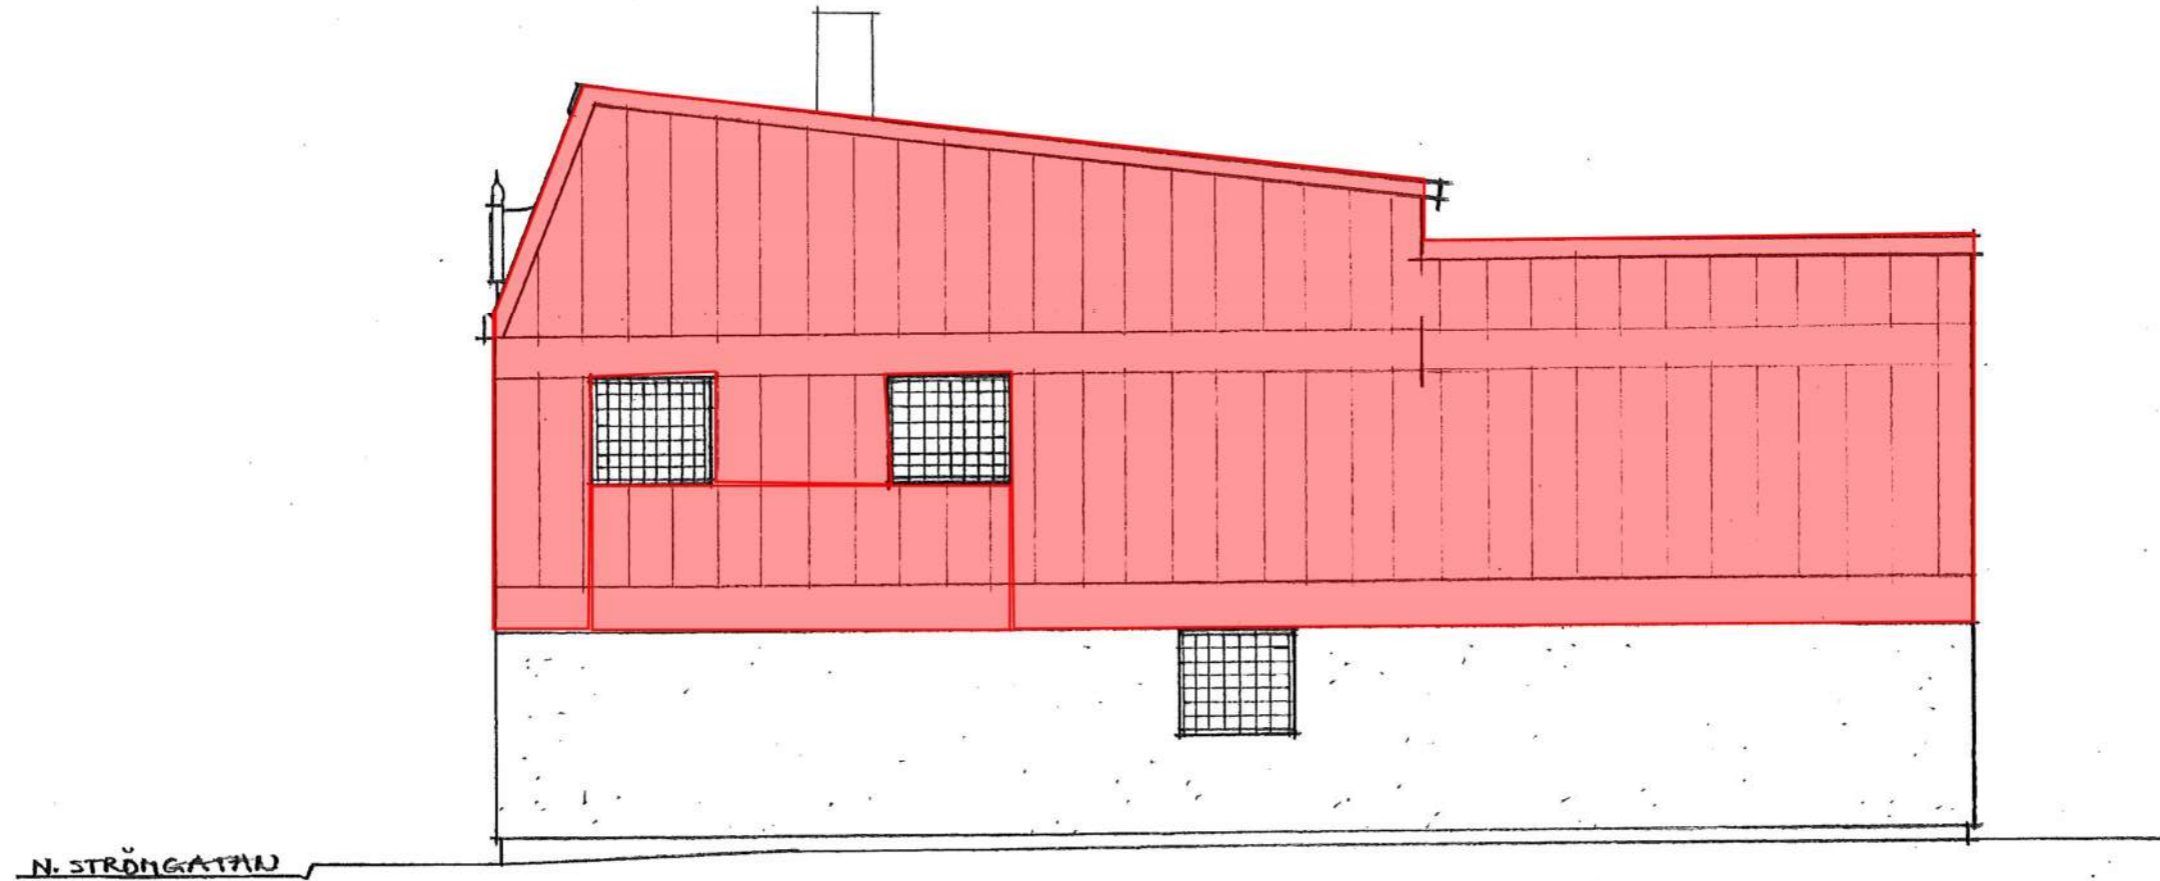
**Asbest** i fasadskivor av eternit

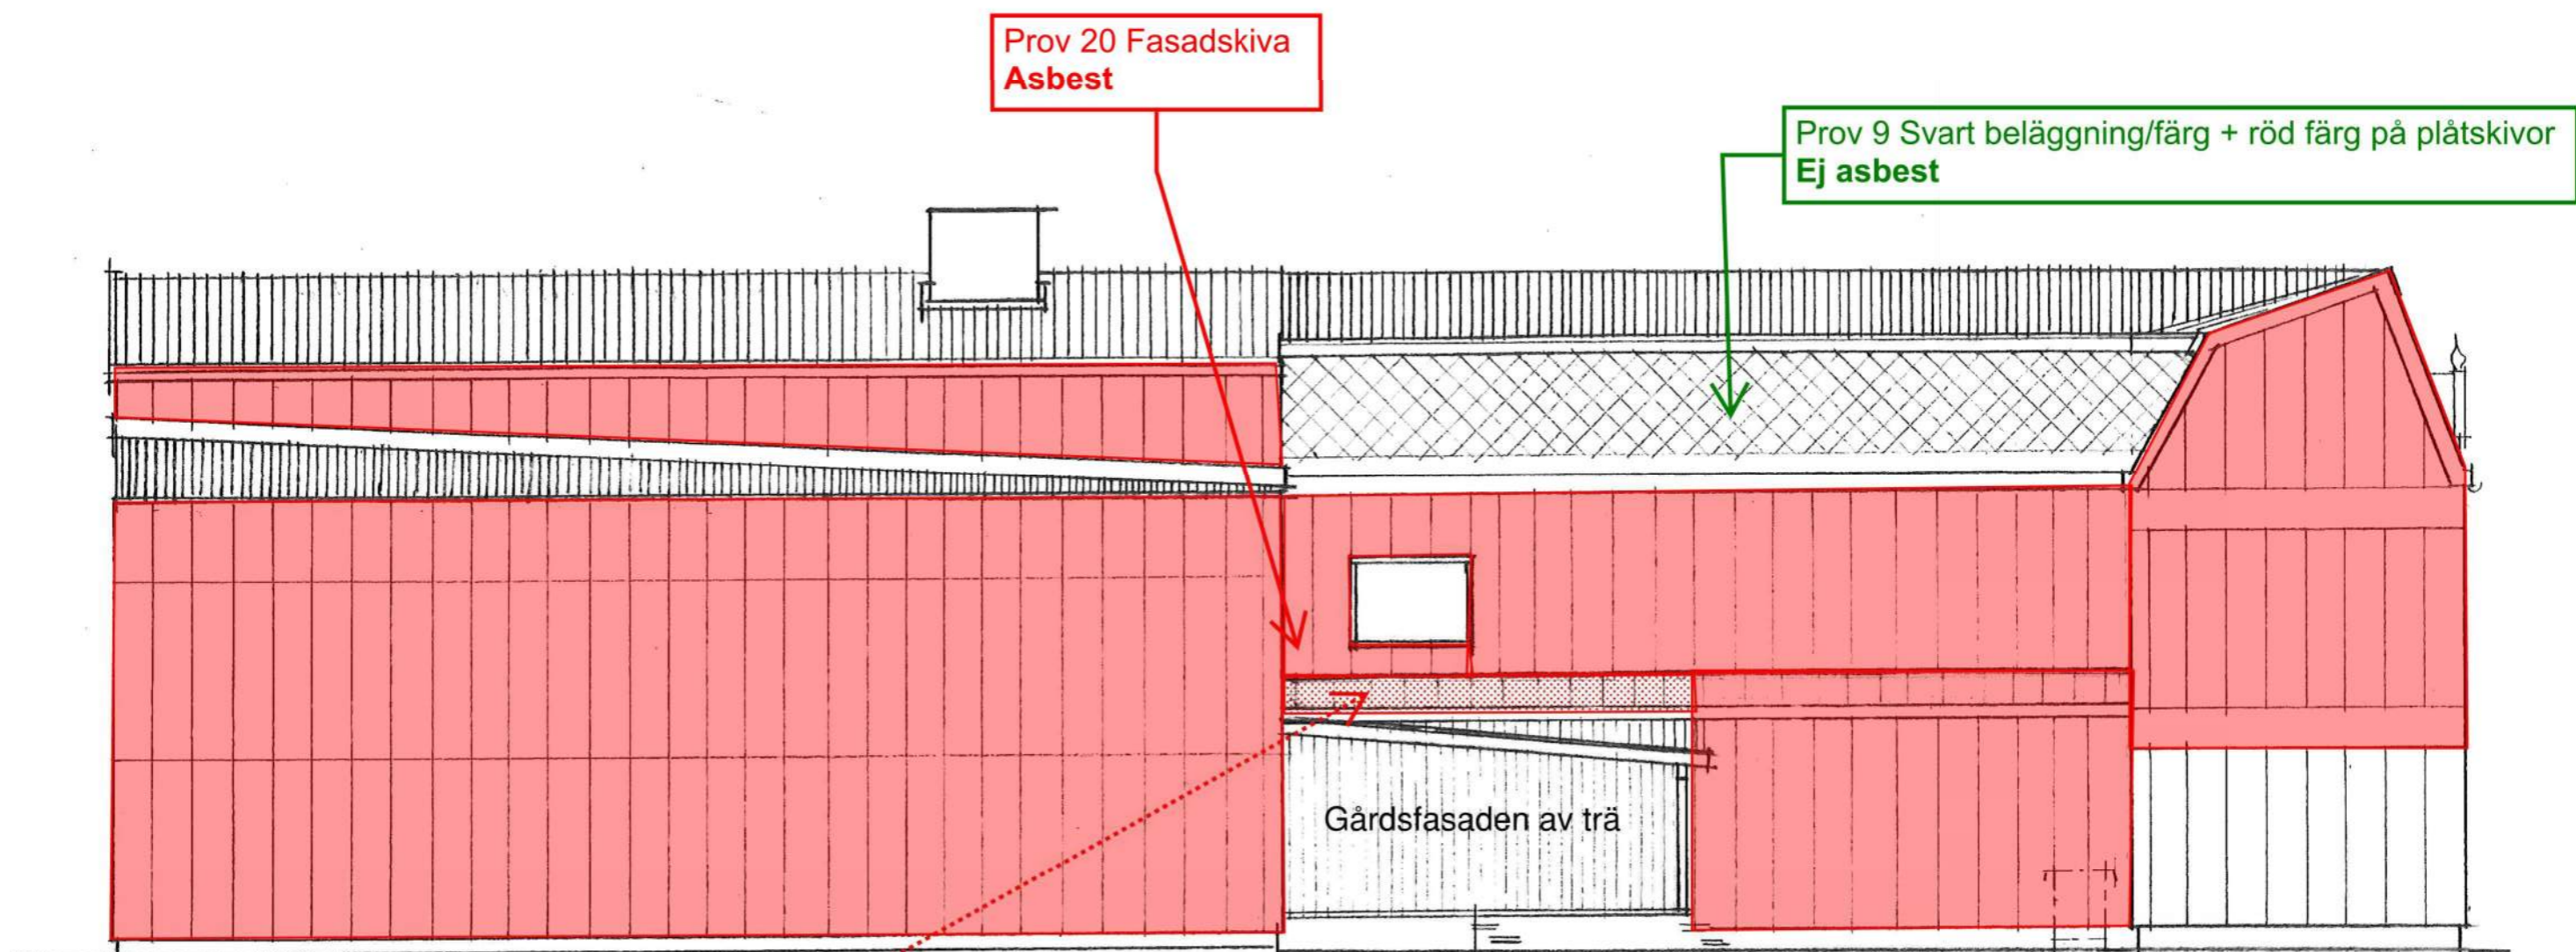
Prov 20 Fasadskiva  
**Asbest**

Prov 9 Svart beläggning/färg + röd färg på plåtskivor  
**Ej asbest**

Den här delen av fasaden saknas  
på ritningen. Även här sitter  
eternitskivor med **asbest**.

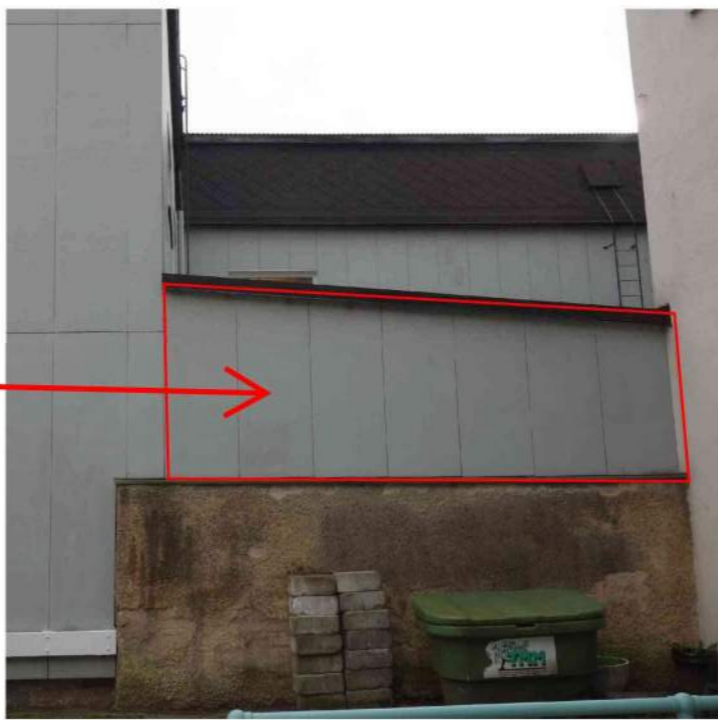
**Asbest** i fasadskivor av eternit

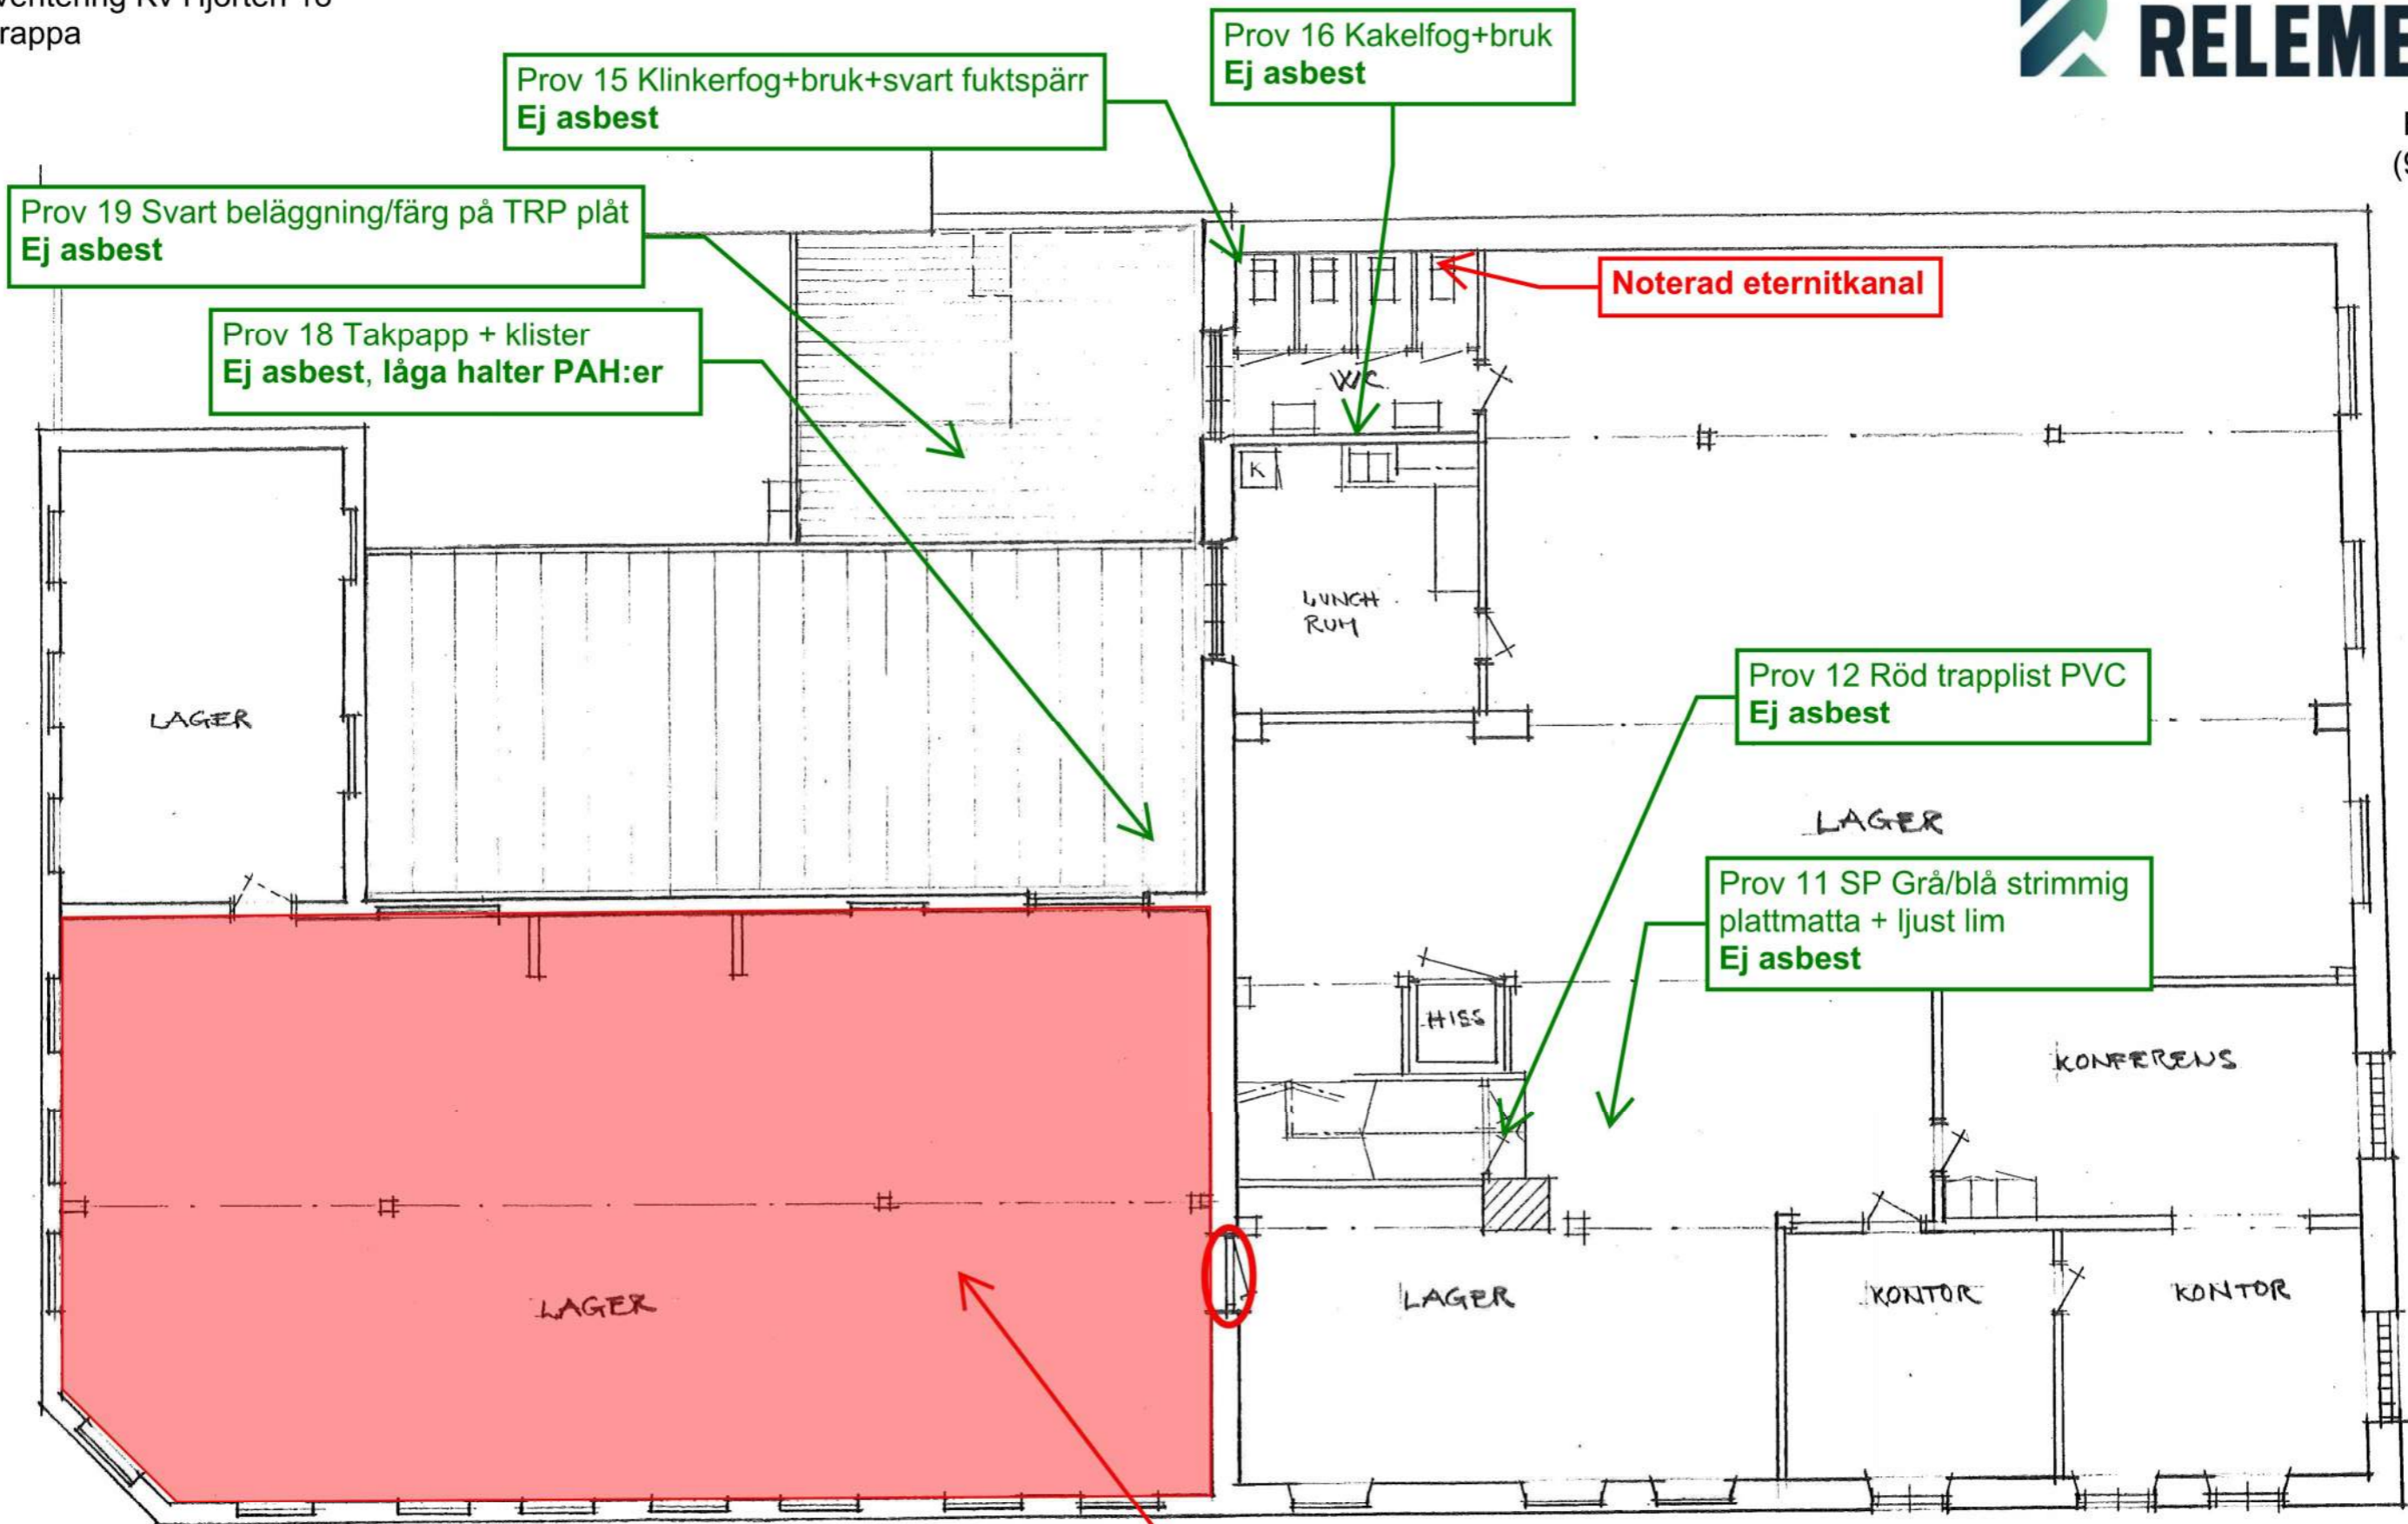
**Asbest** i svartlim på masonit. Masonit och ovanliggande plattmatta klassas som asbestavfall.
