# Rapport Materialinventering

## Kv Hjorten 18, Alingsås

Inventering av farligt och övrigt avfall enligt Plan och Bygglagen (2010:900) och  
Avfallsförordningen (2020:614)

**Göteborg 2021-10-26**

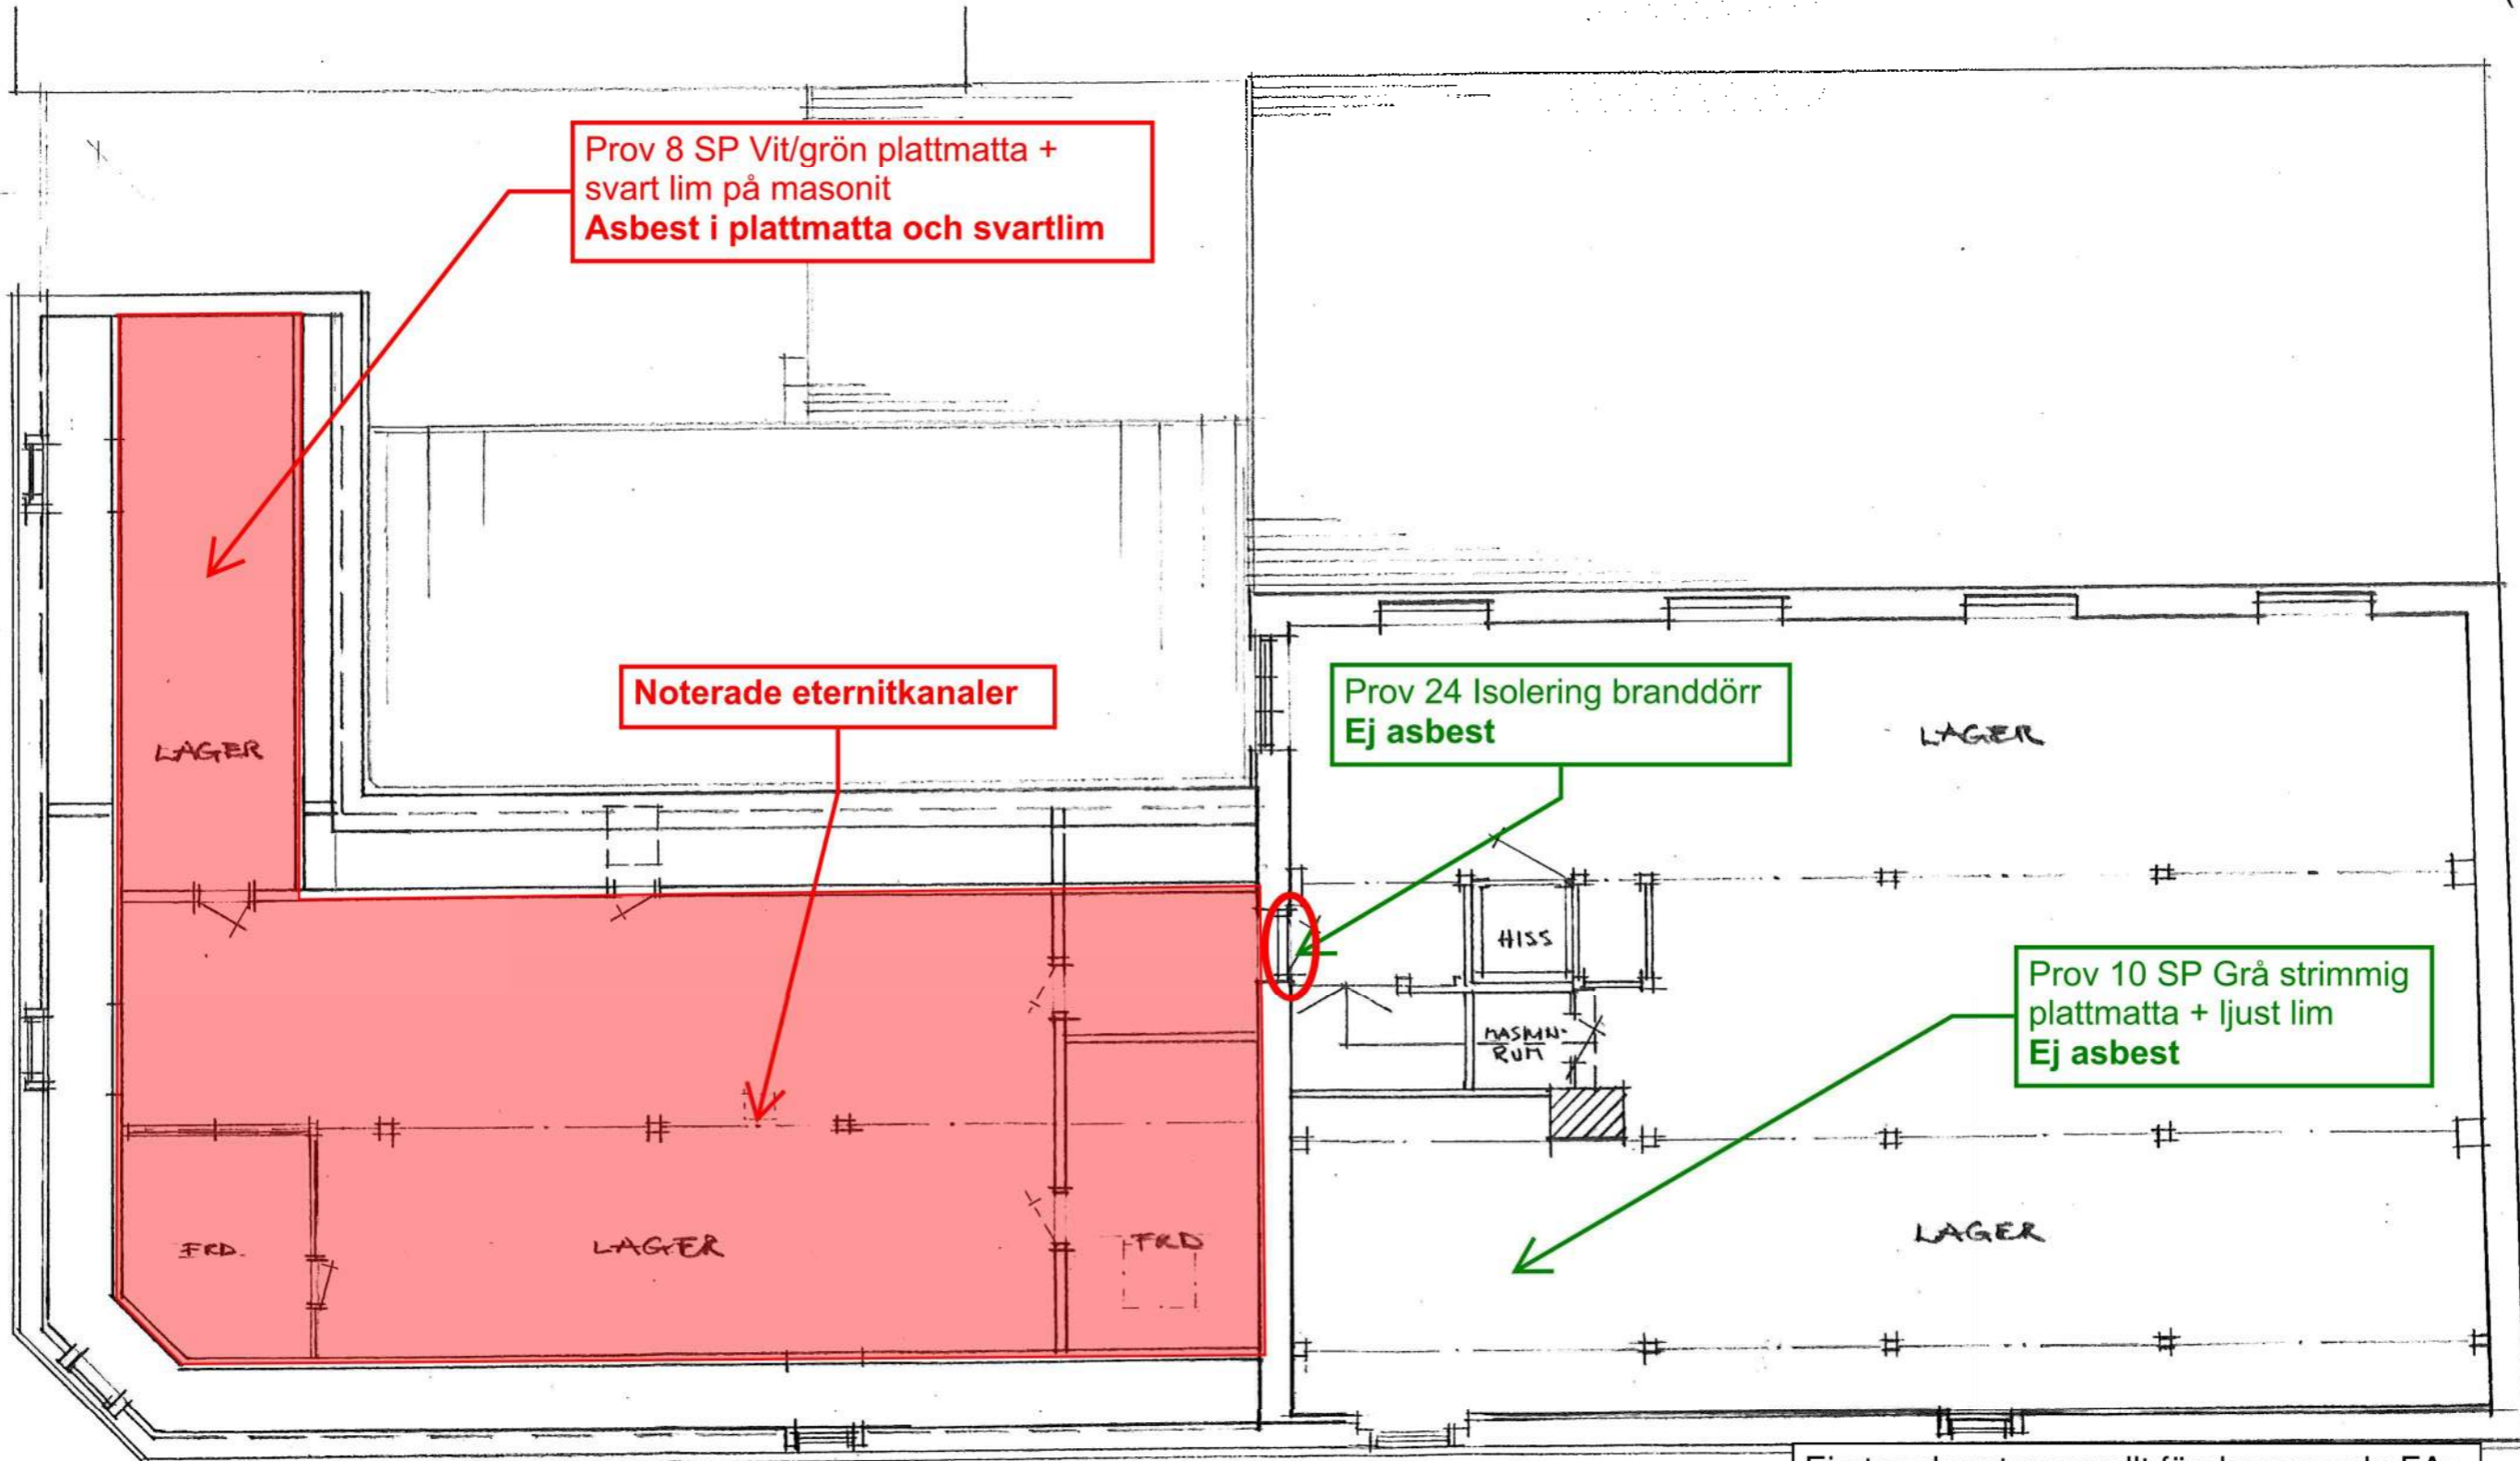
-   **Asbest** i plattmatta och svartlim på masonit
-   Branddörr med **asbest** i låskistan + äldre dörrstängare med **PCB-olja**
