Tillsynsbesök, fastigheten Konfektasken 13, 2020-10-20.

Upprättad av Samhällsbyggnadskontoret, Alingsås kommun, Ann Hiljanen Linder.

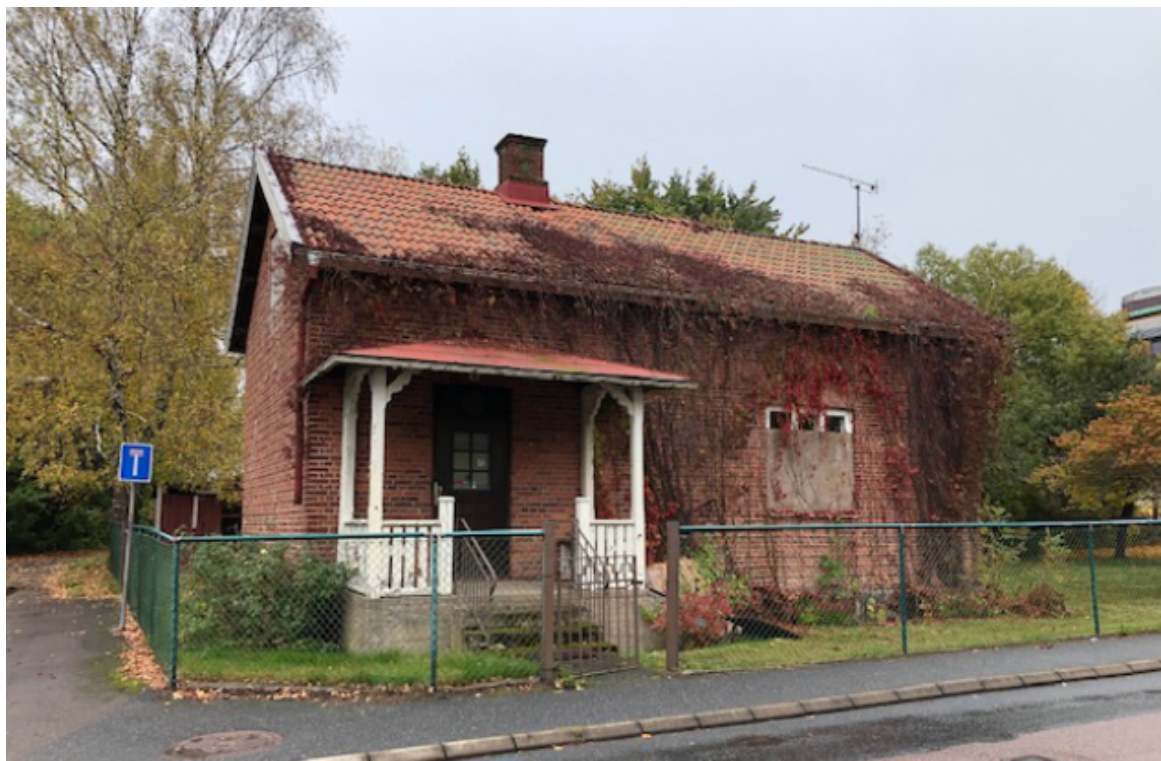
Bostadsbyggandens fönster på entrésidan är igensatt med plywood. Källaringången till vänster om entrén är förtäckt med plywood. Trappstegen till entrébron har mosspåväxt och trädetaljer på bron har målafärgen släppt och flagning påbörjad. Omfattande växtlighet på hela fasadsidan där entrén är belägen. Växtligheten sträcker sig upp efter tegelfasaden och vidare upp på taket.

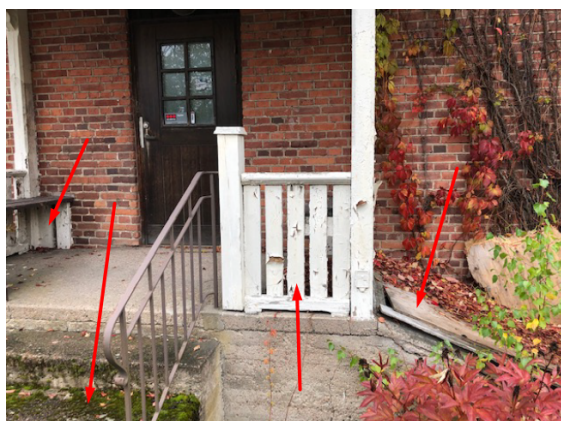
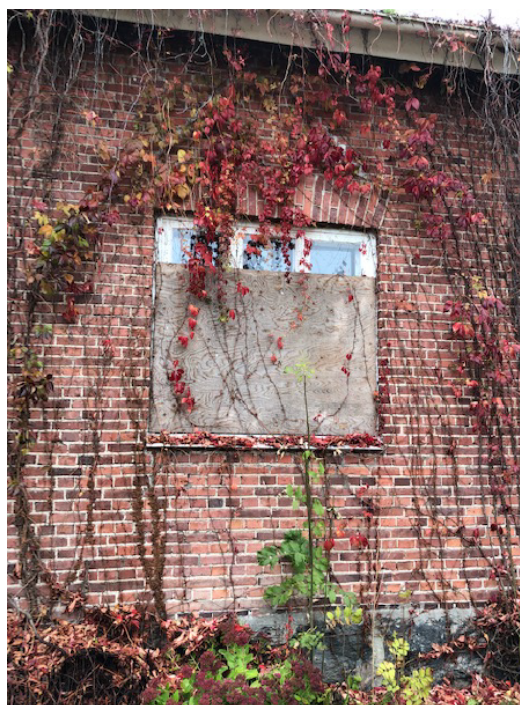
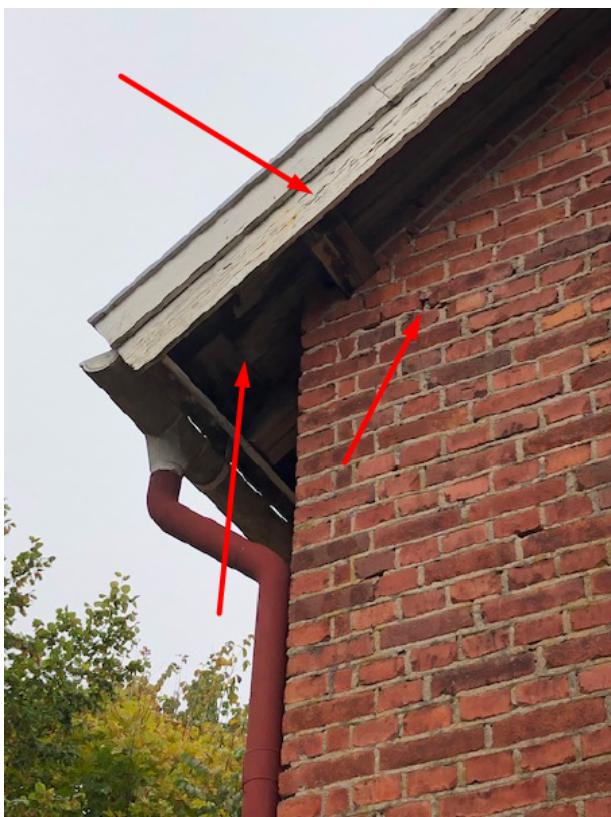
Underhållsbehov finns på bostadsbyggnadens takkonstruktion.

Tegelfasaden är i behov av underhåll.

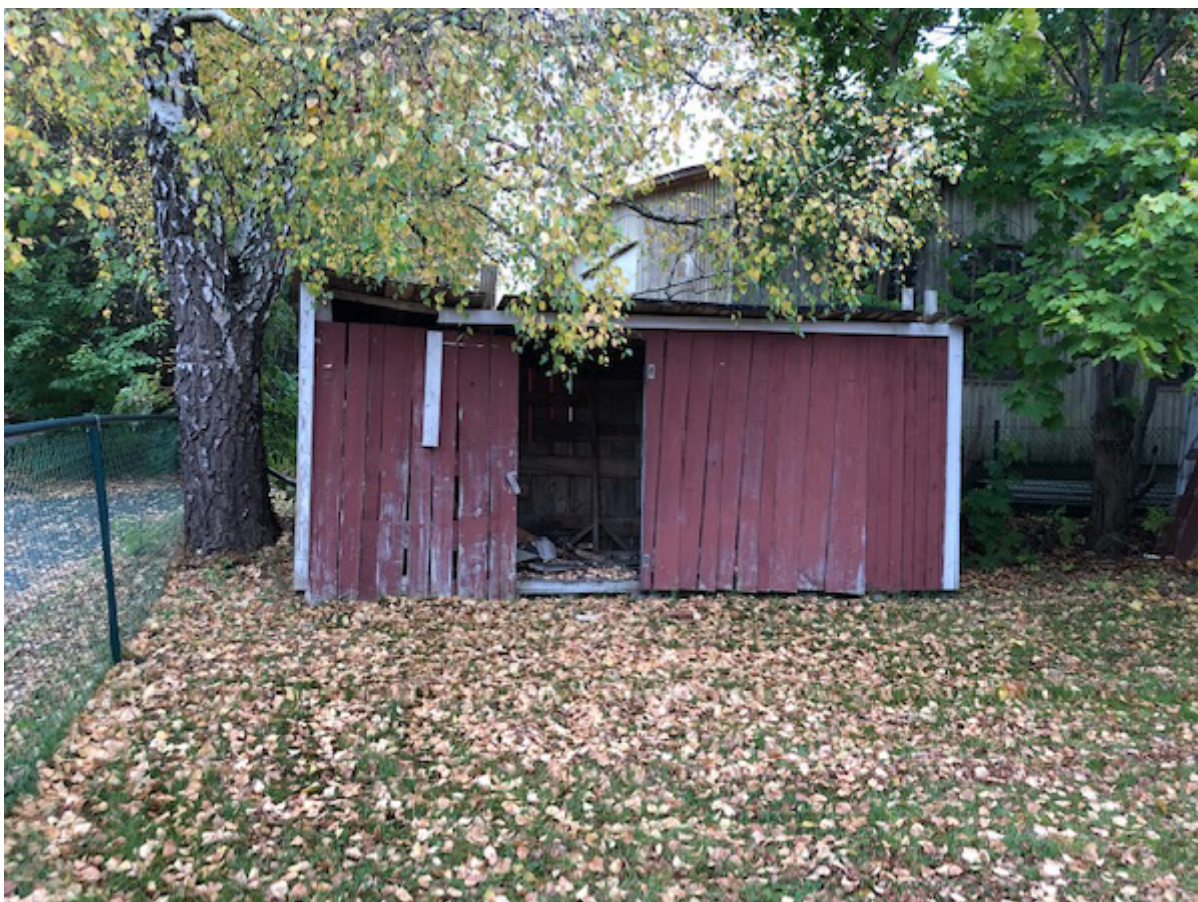
Uthusbyggnad belägen på baksidan av bostadsbyggnaden har ett mycket eftersatt underhåll.

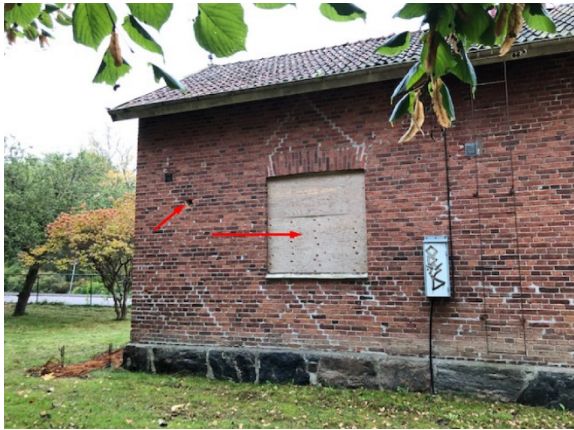
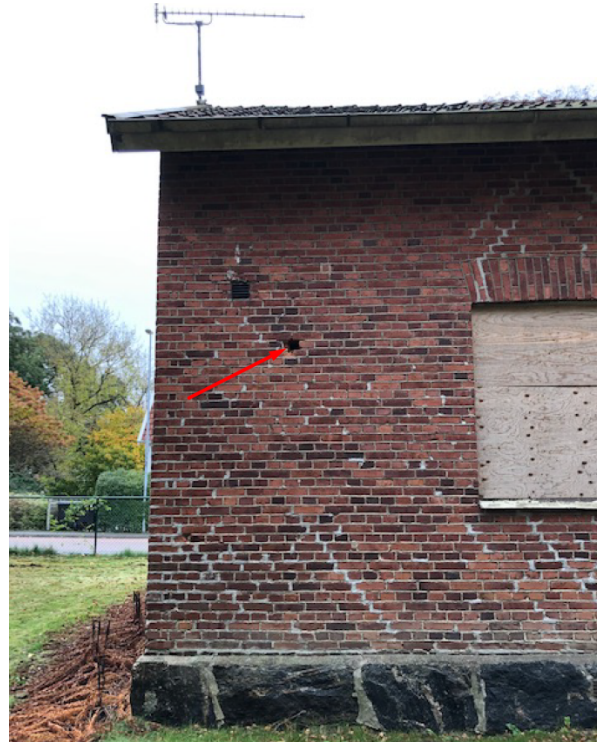
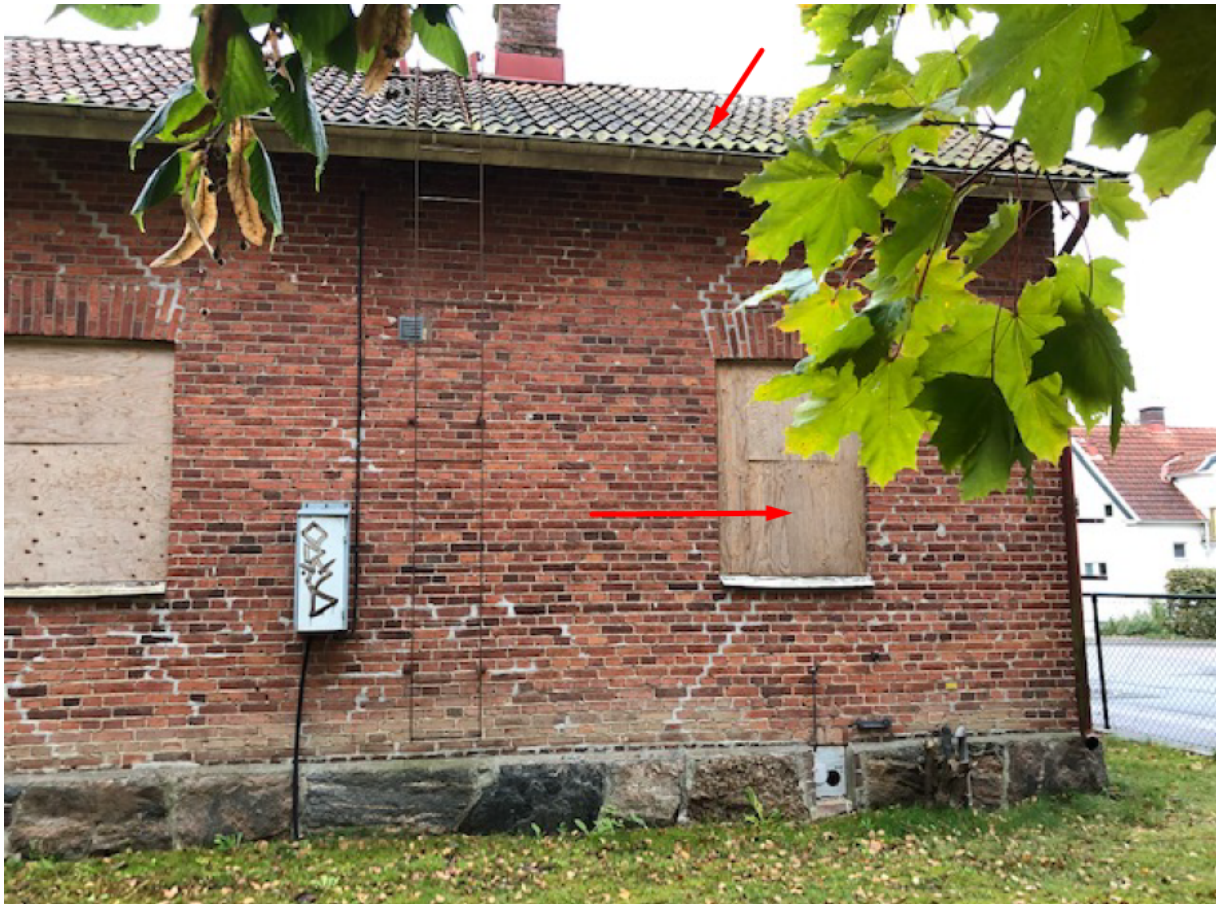
Baksidan av bostadshuset har igensatt fönster med plywood och fasadskador. Påväxt på taktegel.

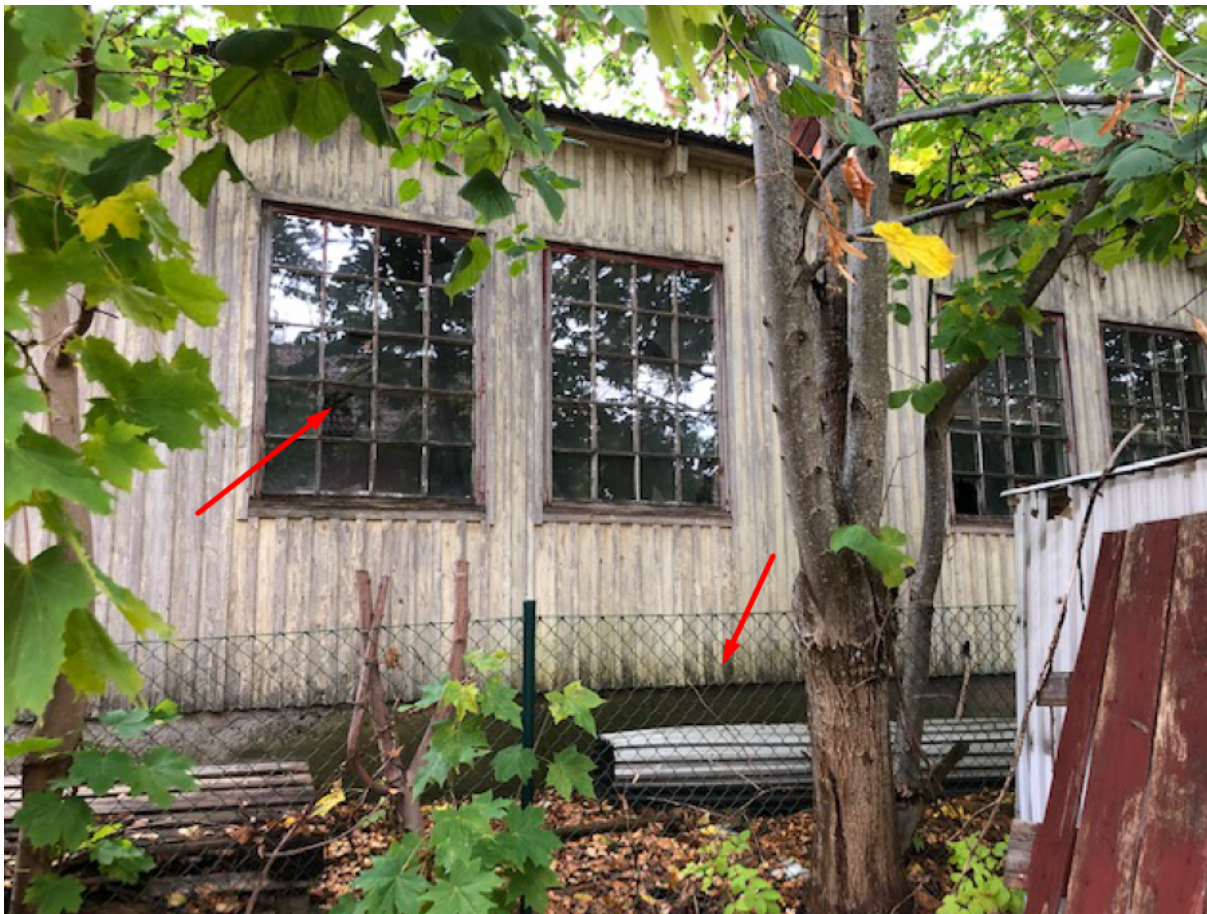
Trasiga fönster. Fuktangrepp i fasad. Takplåt som ligger efter marken.

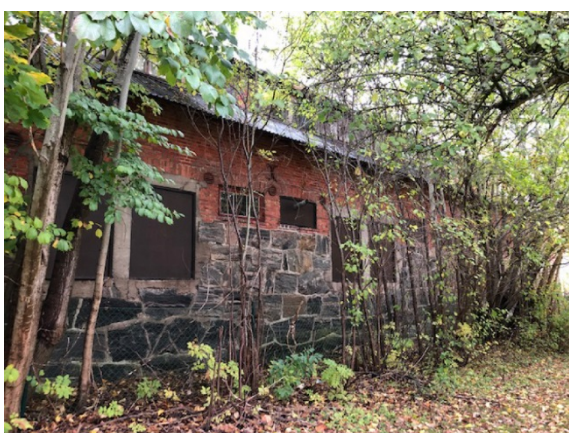
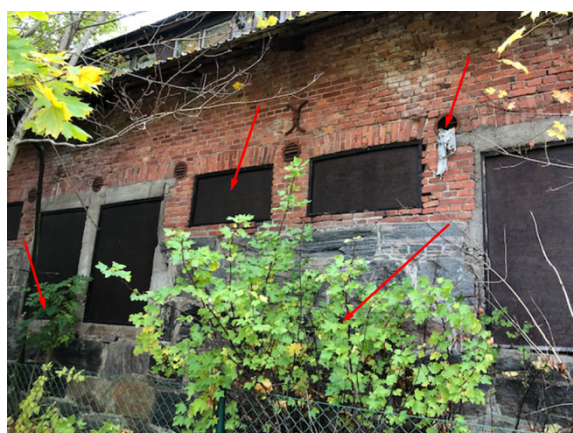
Igensatta fönster, ventil som saknas. Växtlighet inpå fasad. Fasadskador där tegel släppt vittrat, markant synligt ovanför den trasiga ventilen.

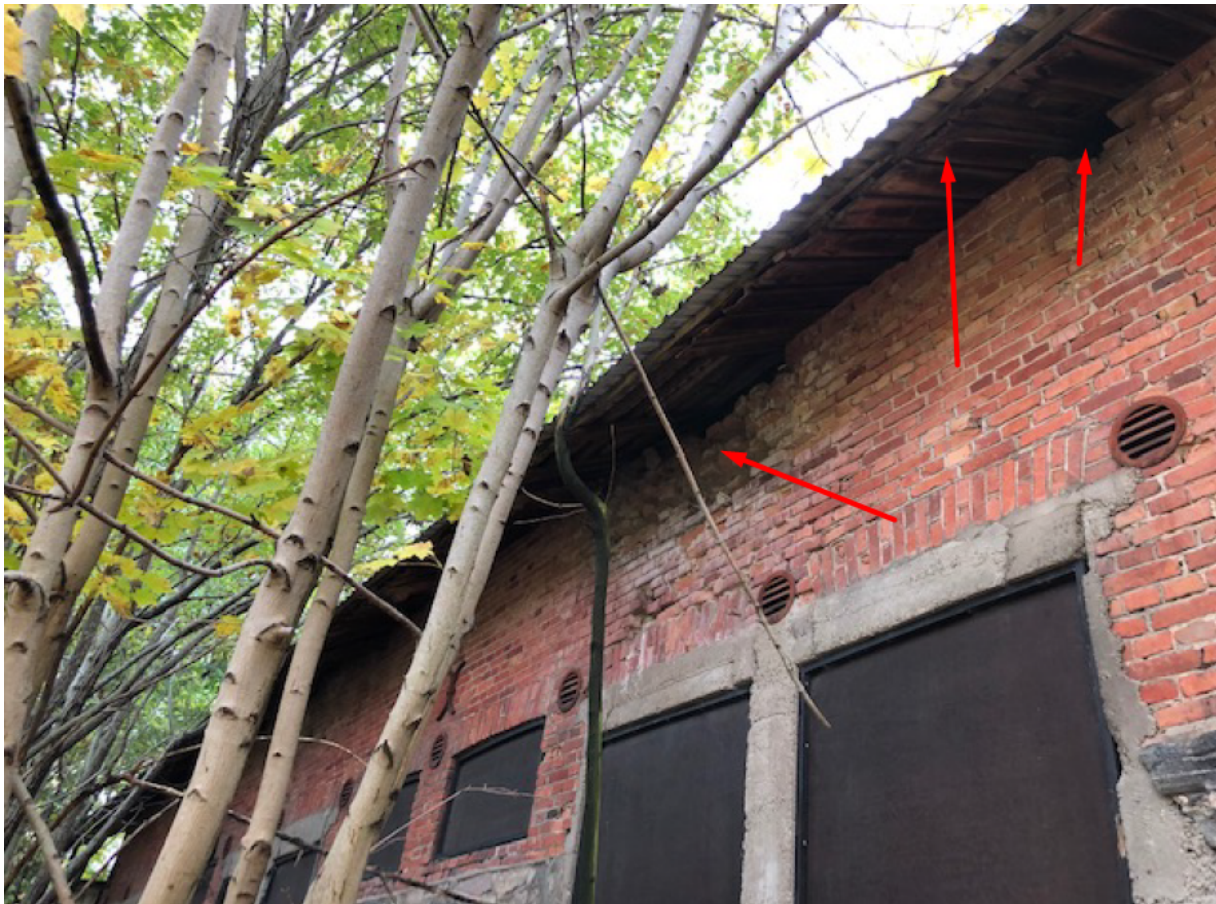
Synliga skador i takkonstruktion. Synliga skador i fasad.

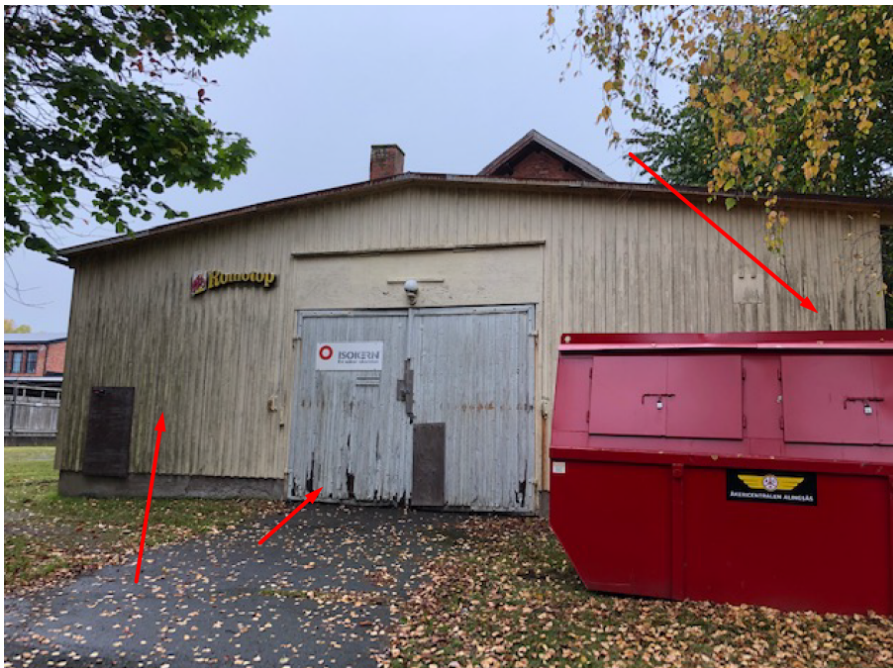
Eftersatt fasadunderhåll. Trasiga portar.

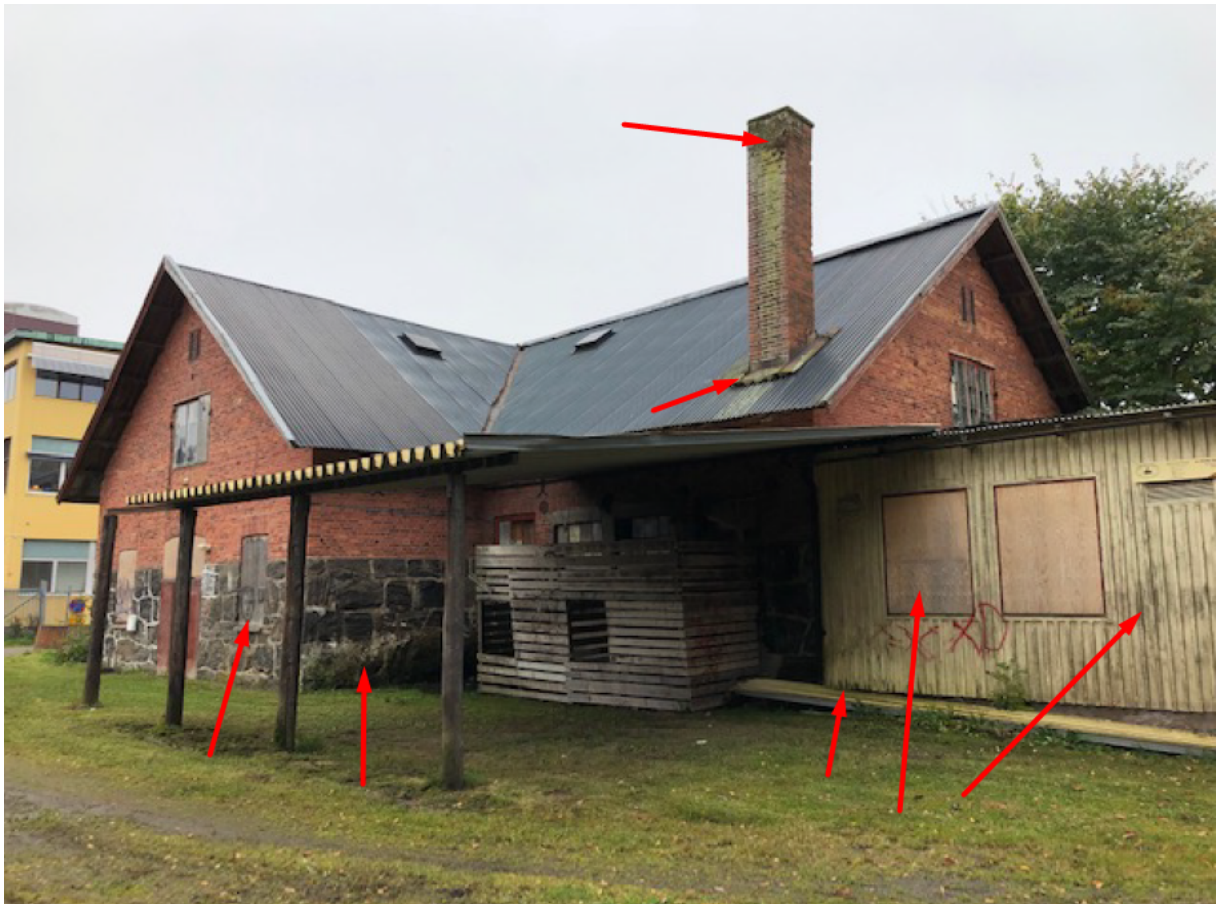
Skorstenen har eftersatt underhåll samt påverkan i konstruktion redan från takplaceringen. Eftersatt underhåll i träfasad med synliga fuktangrepp. Algpåväxt i granitgrund. Igensatta fönster.

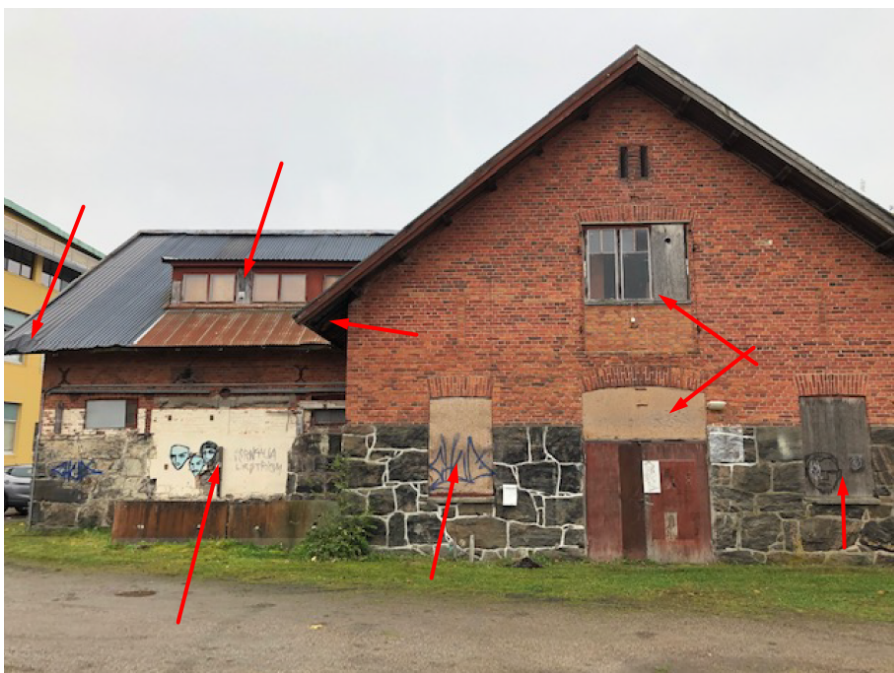
Igensatta fönster, skada i takplåt, eftersatt underhåll av fasadpanel vid och mellan fönster på våning 2.

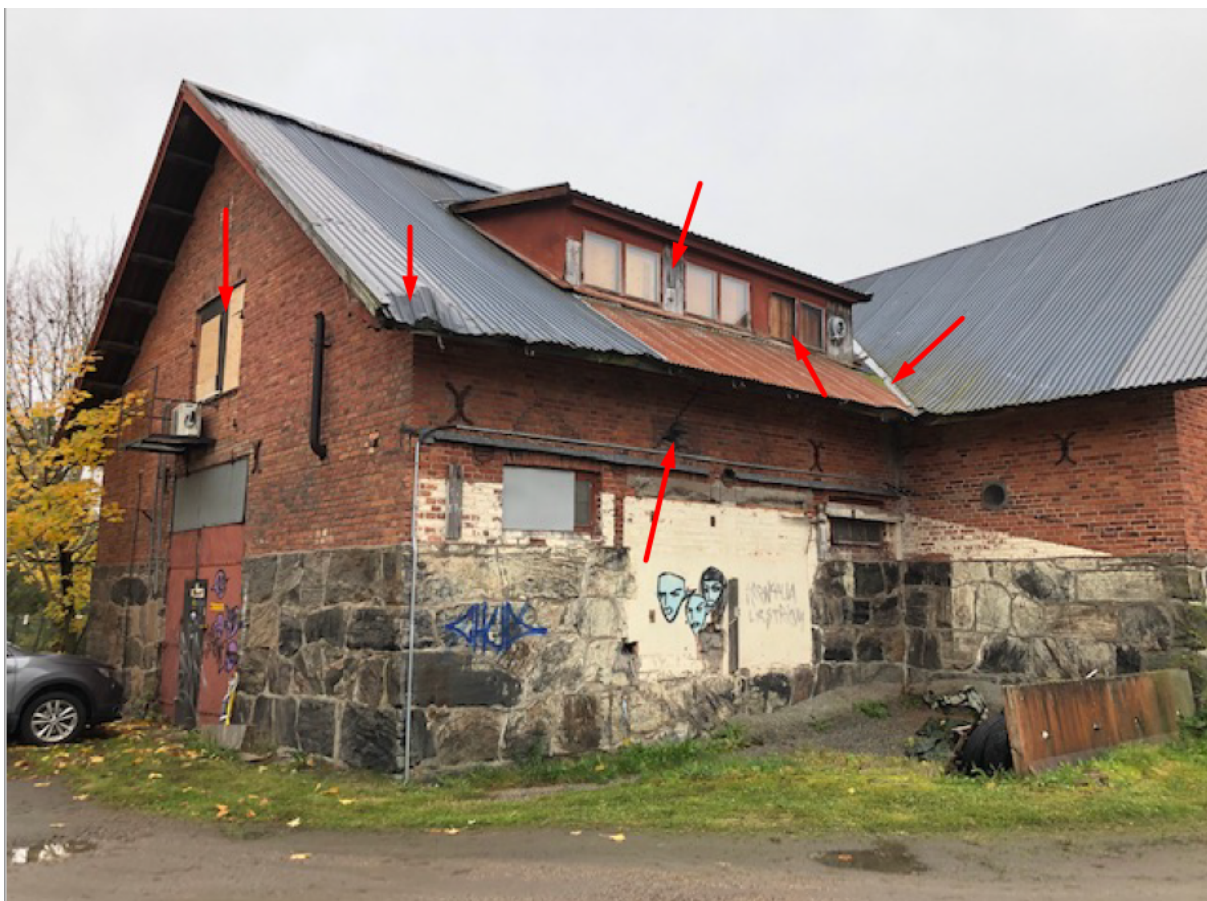
Skada i tegelfasad där tidigare utsmyckning troligen varit infäst. Mosspåväxt på tak.
