# Kontrollplan för Säveån

Sträckan längs med Nolhaga avloppsreningsverk, Sörhaga  
Ansvarig: Stadsmiljöavdelningen, Samhällsbyggnadsförvaltningen

# Inventering erosion, platsbesök

Redovisning av foton av erosion längs Släveån  
David Erikson

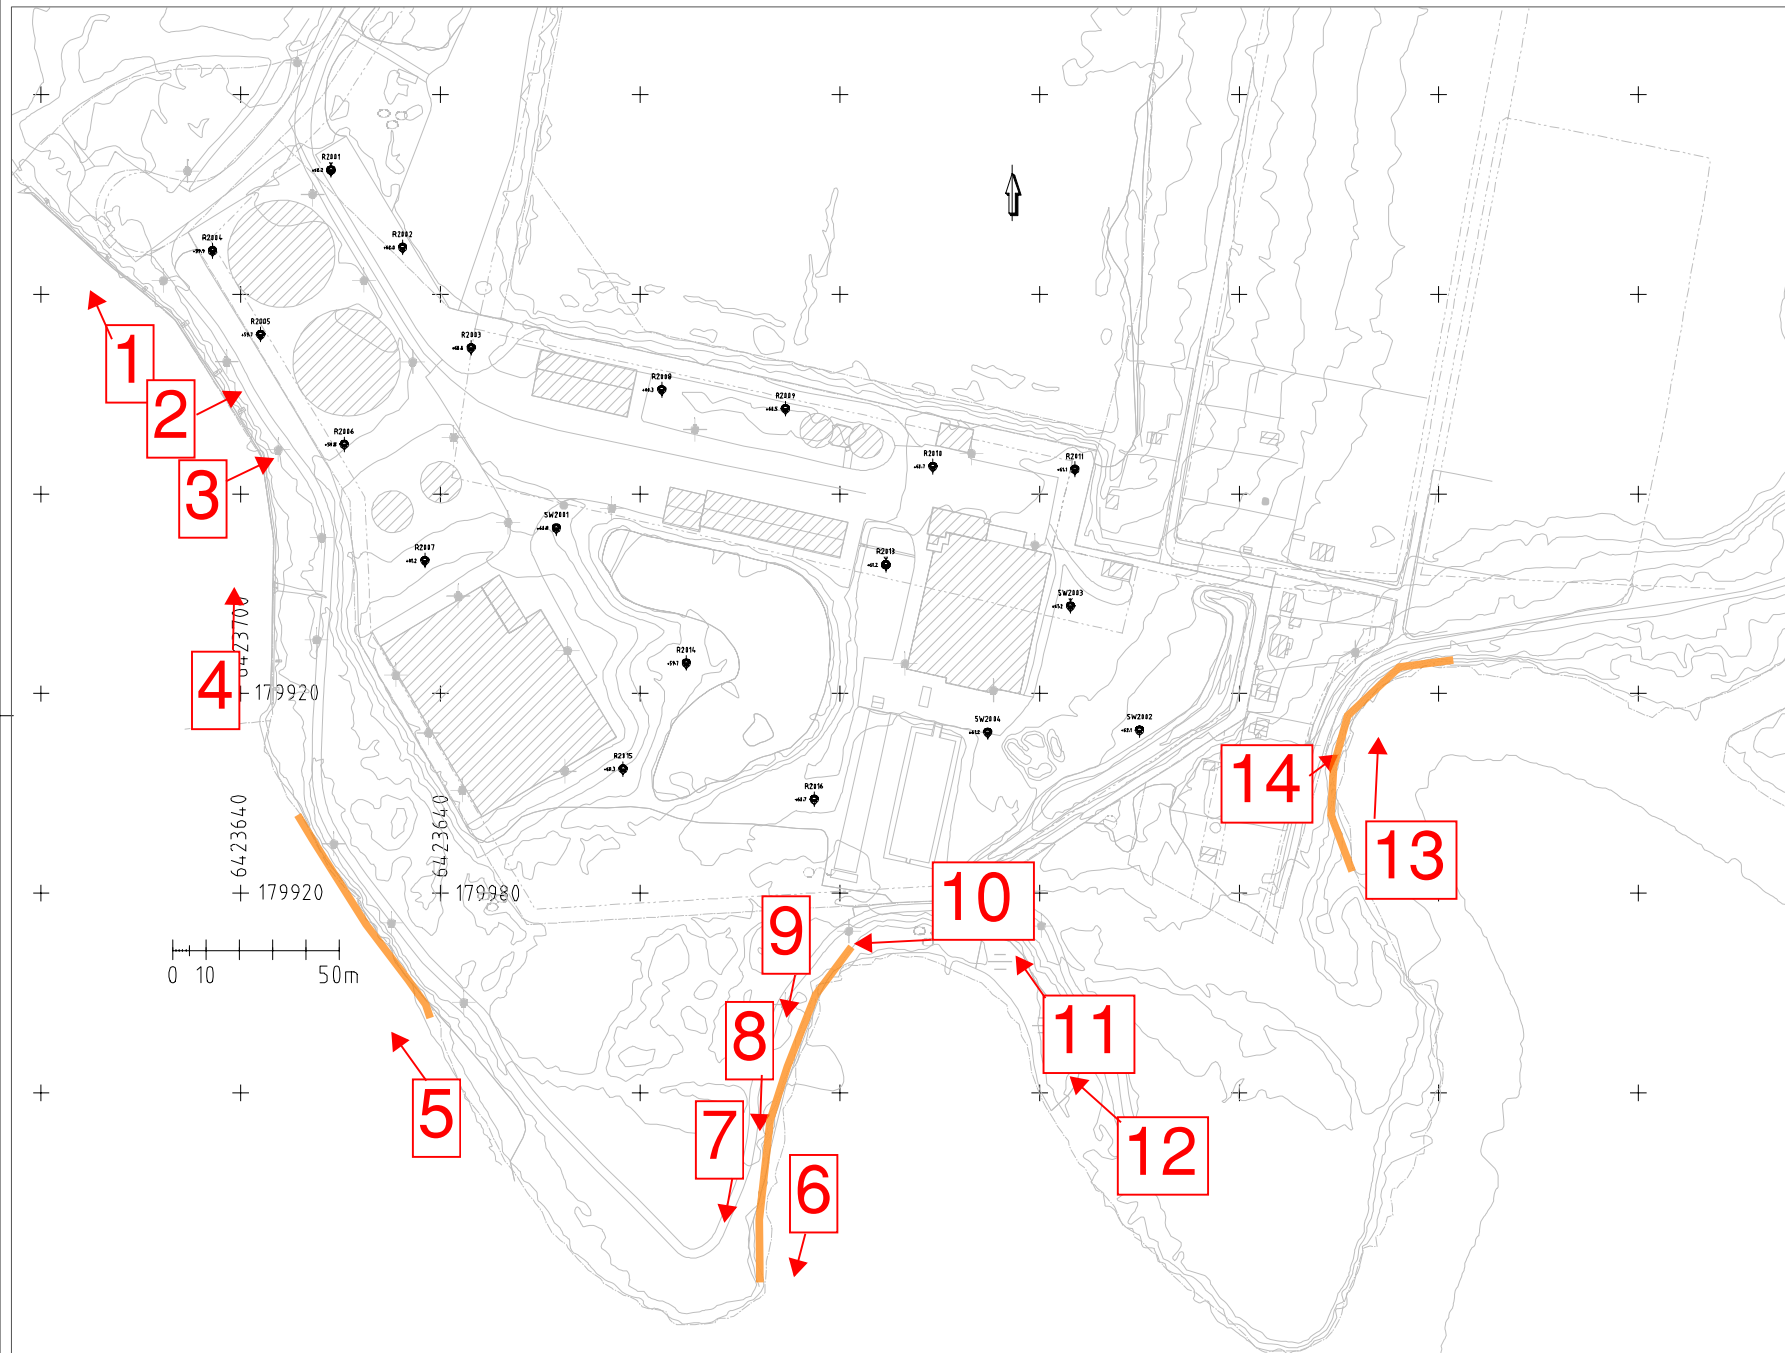
Översiktsritning med pågående erosion markerad	1
Foton	2-15

Pågående  
erosion i  
strandlinjen

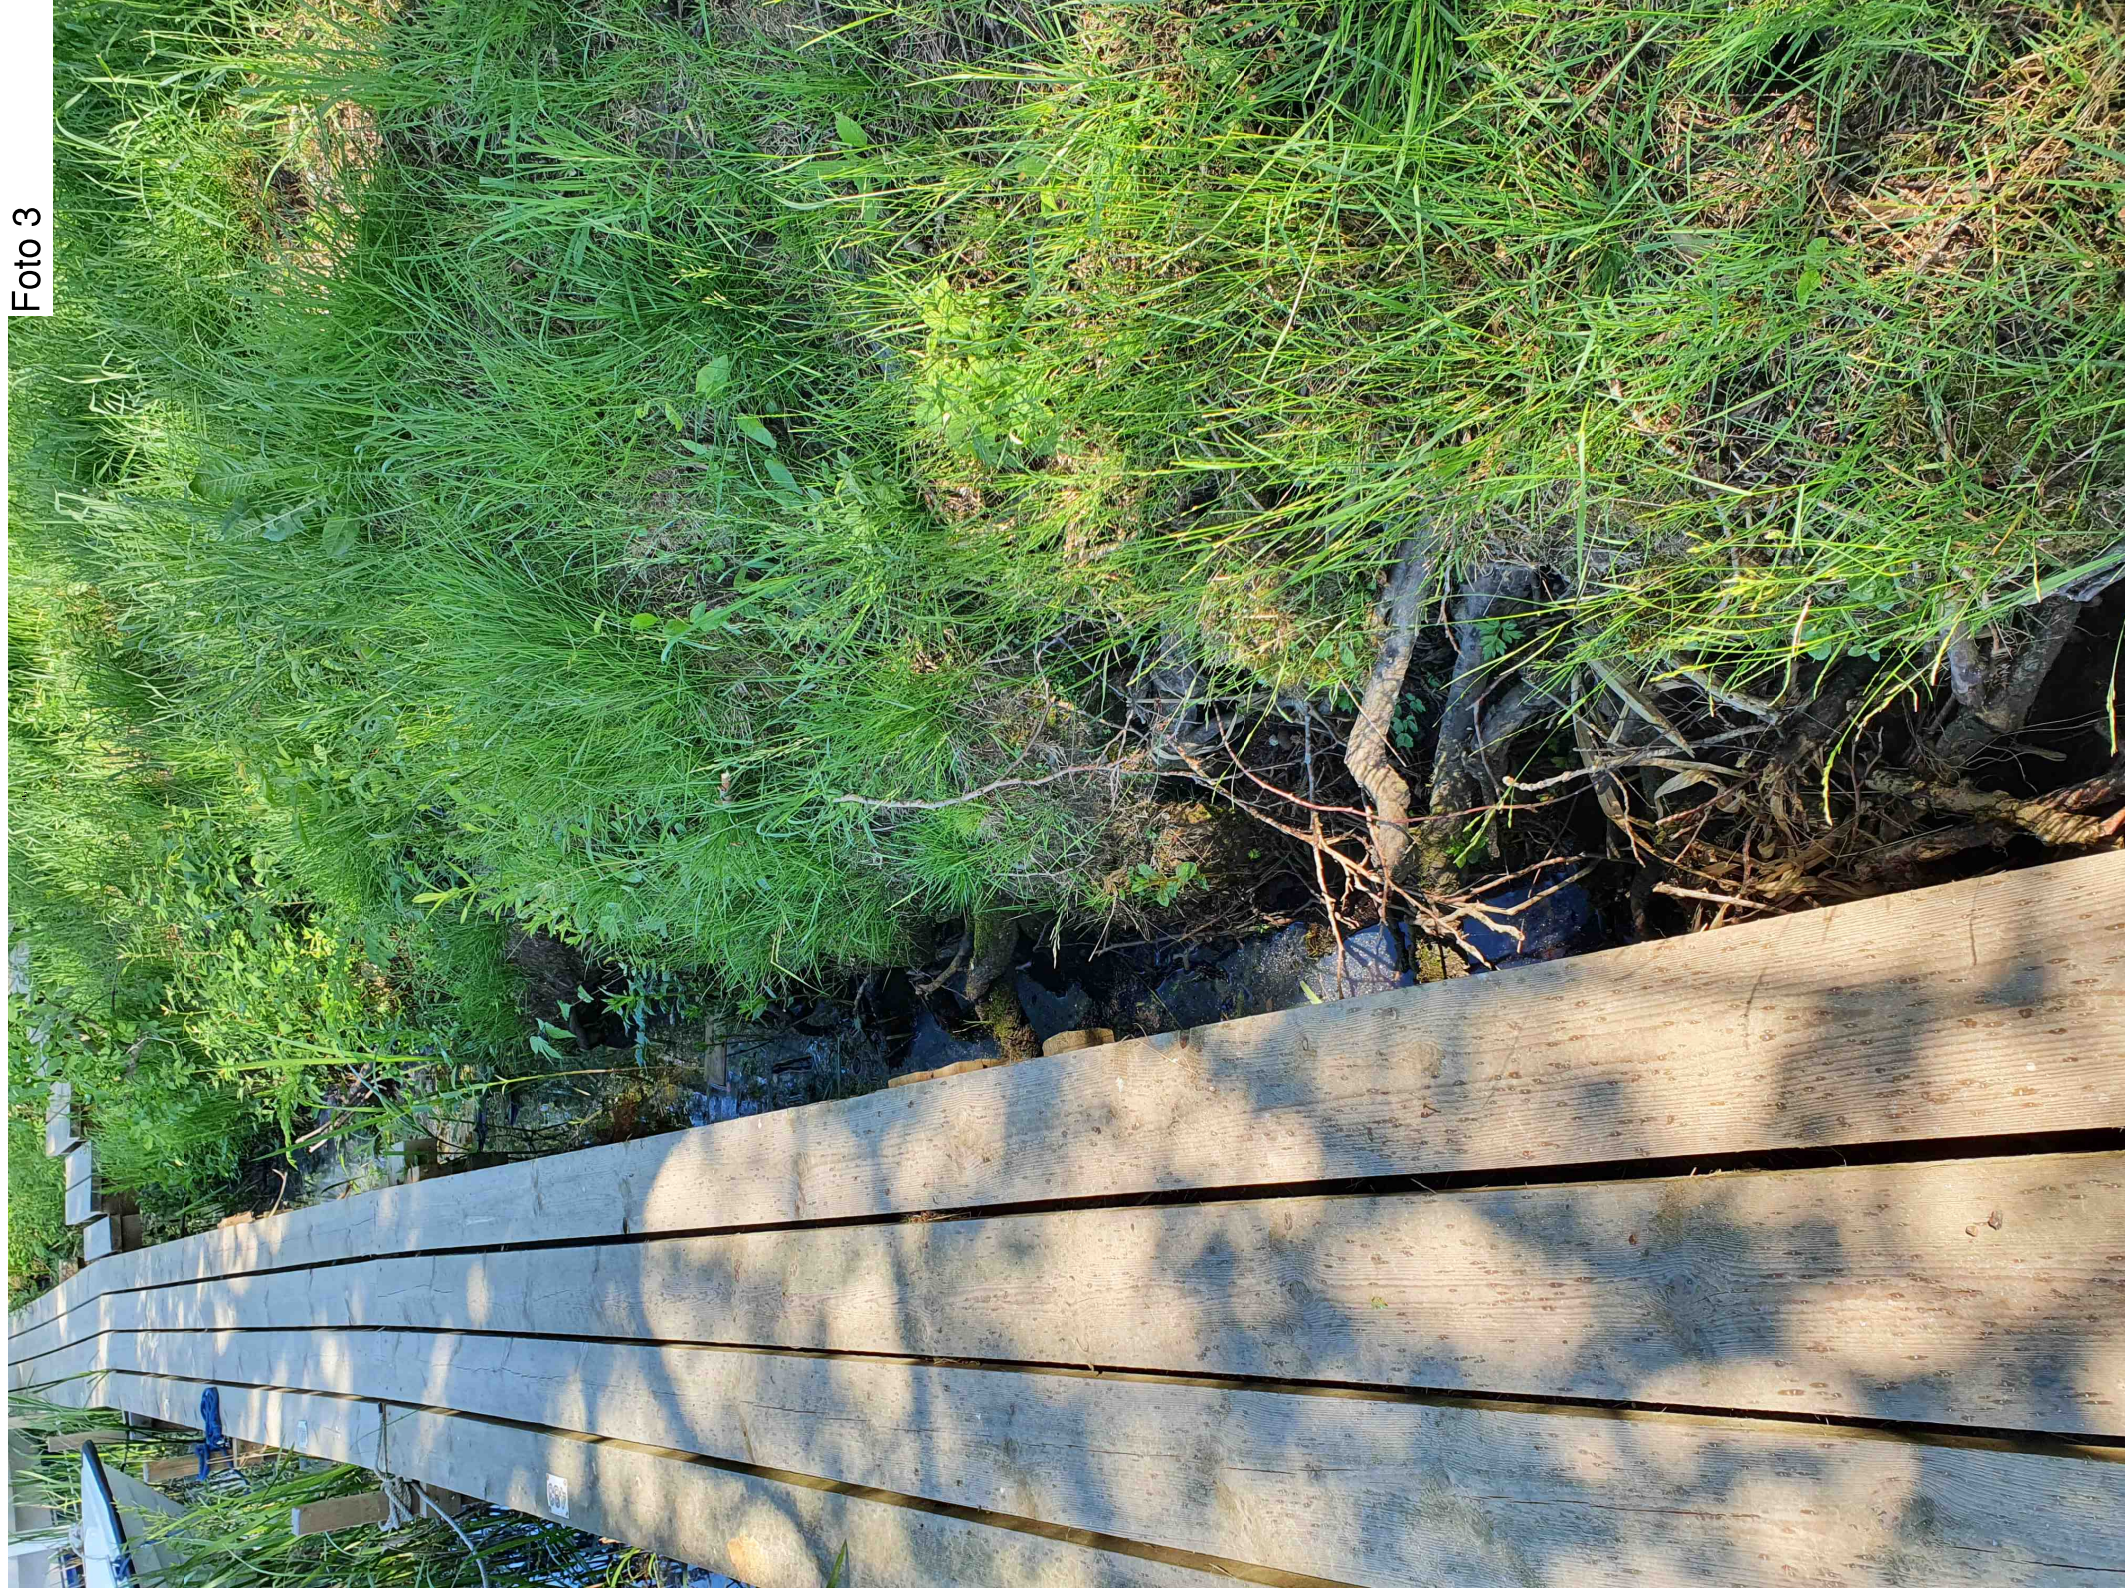
Foto 3

Läge för rötkammare och  
gasklocka

Läge för  
slambehandlingsbyggnad

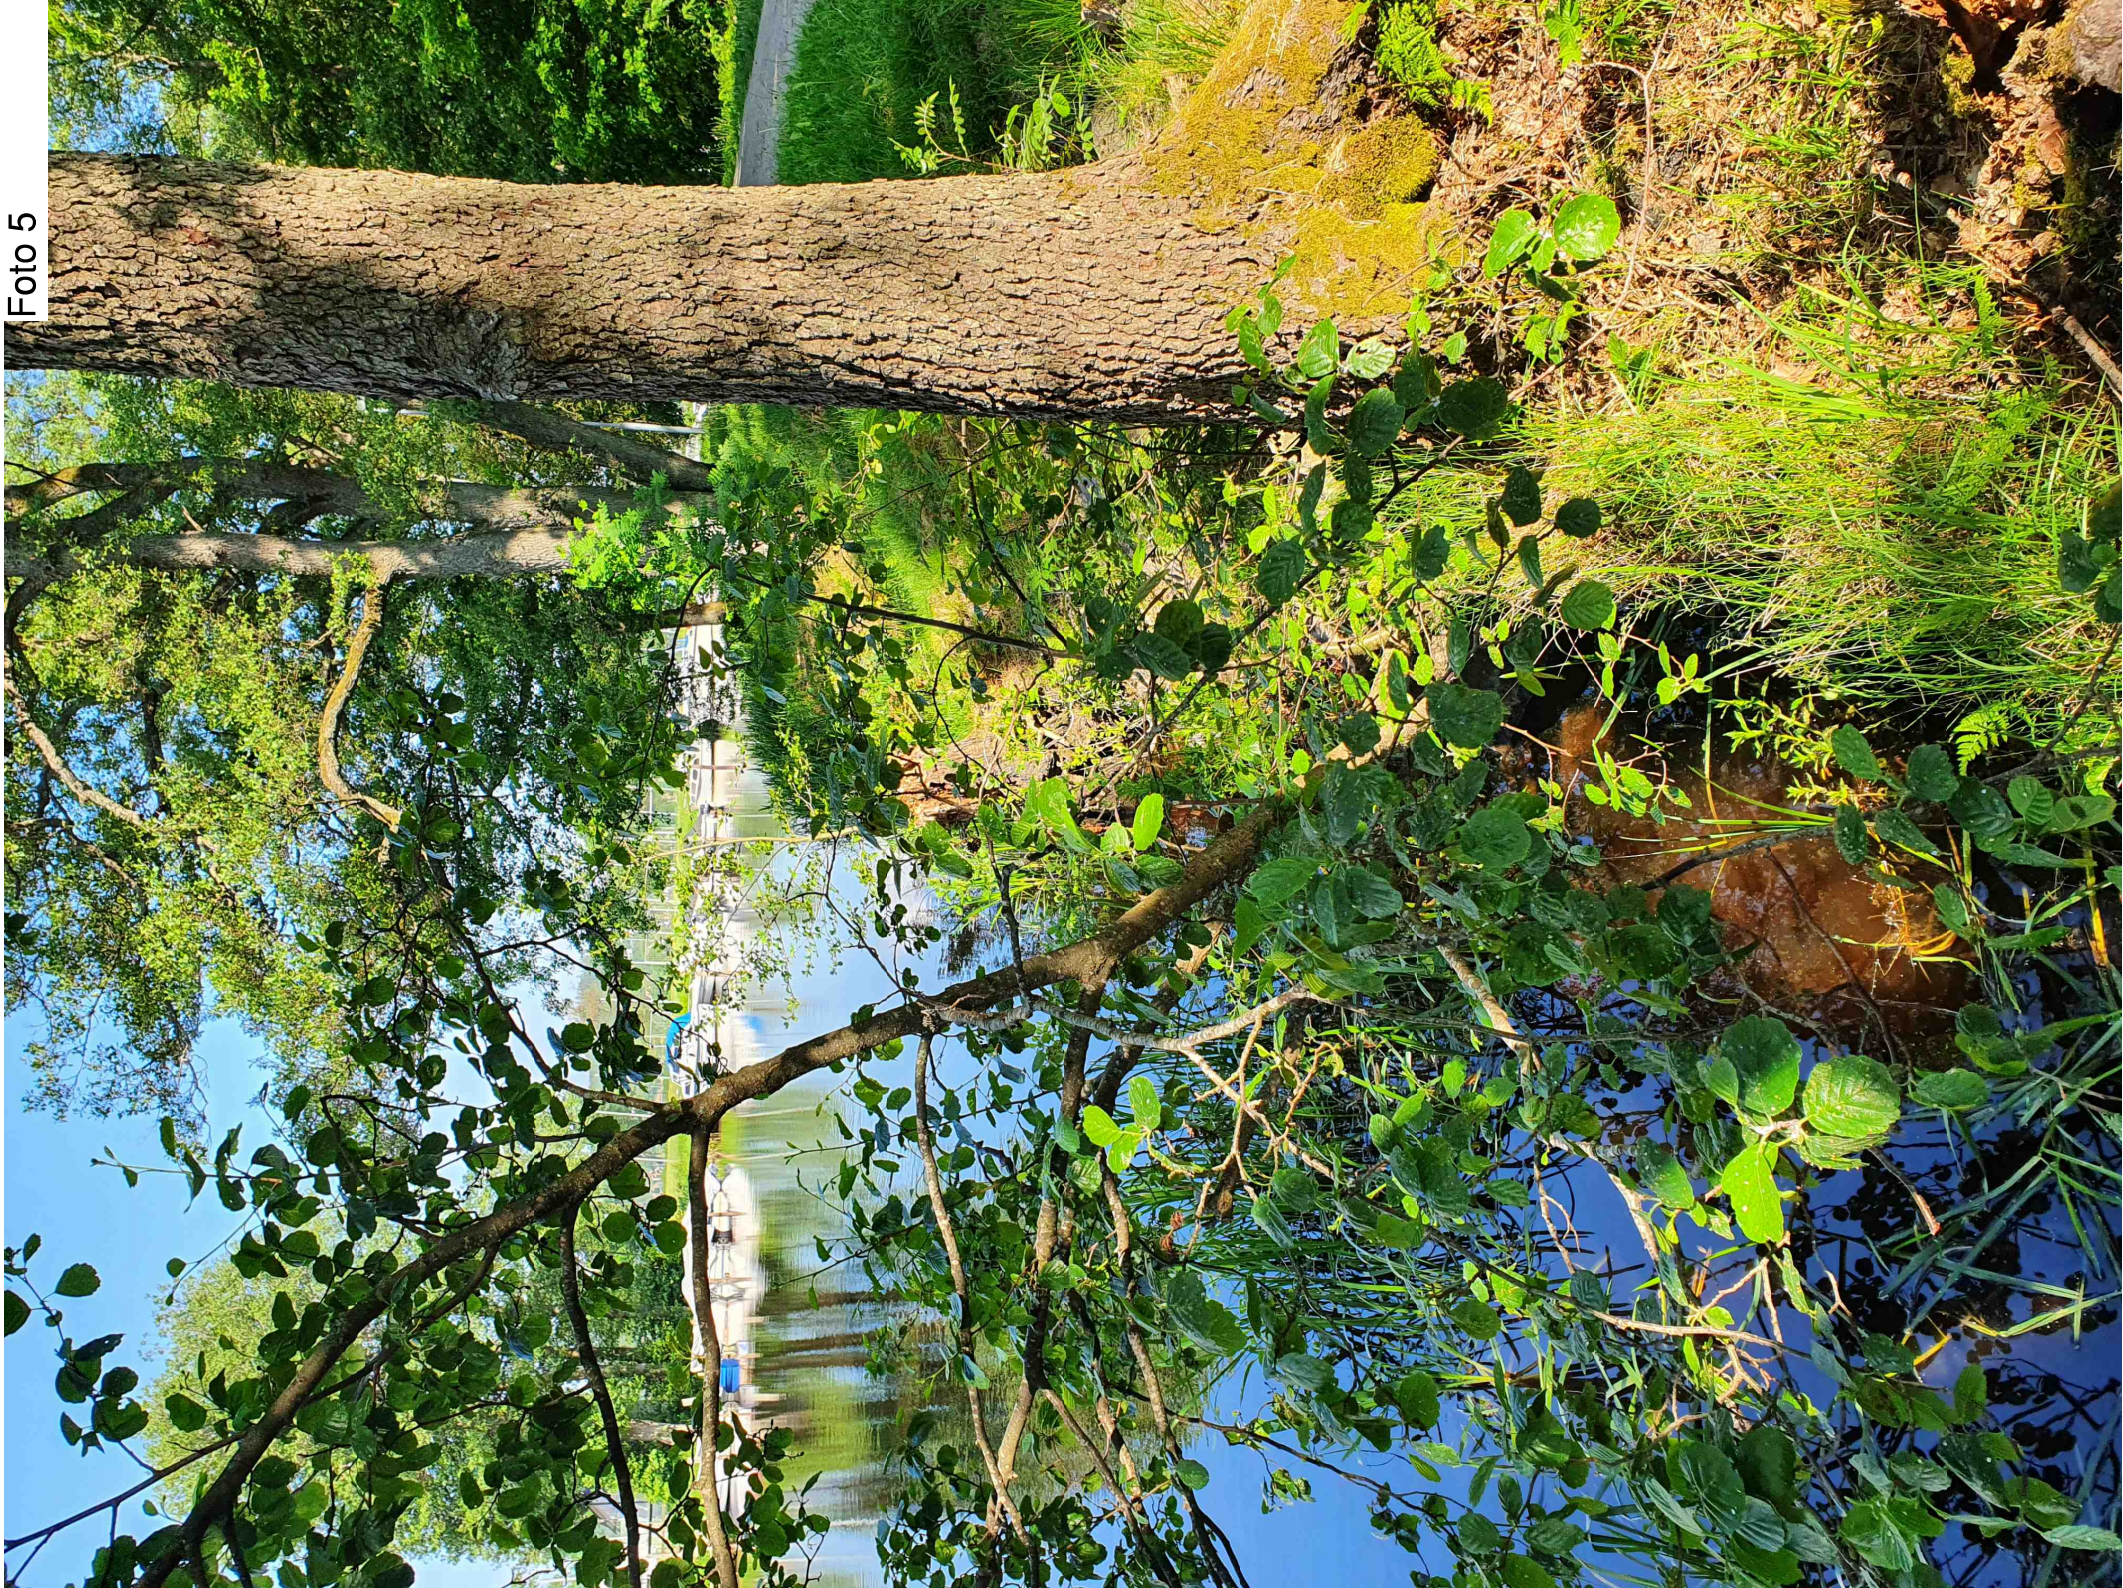
Foto 5

Hälsans stig

Nytt  
erosionsskydd

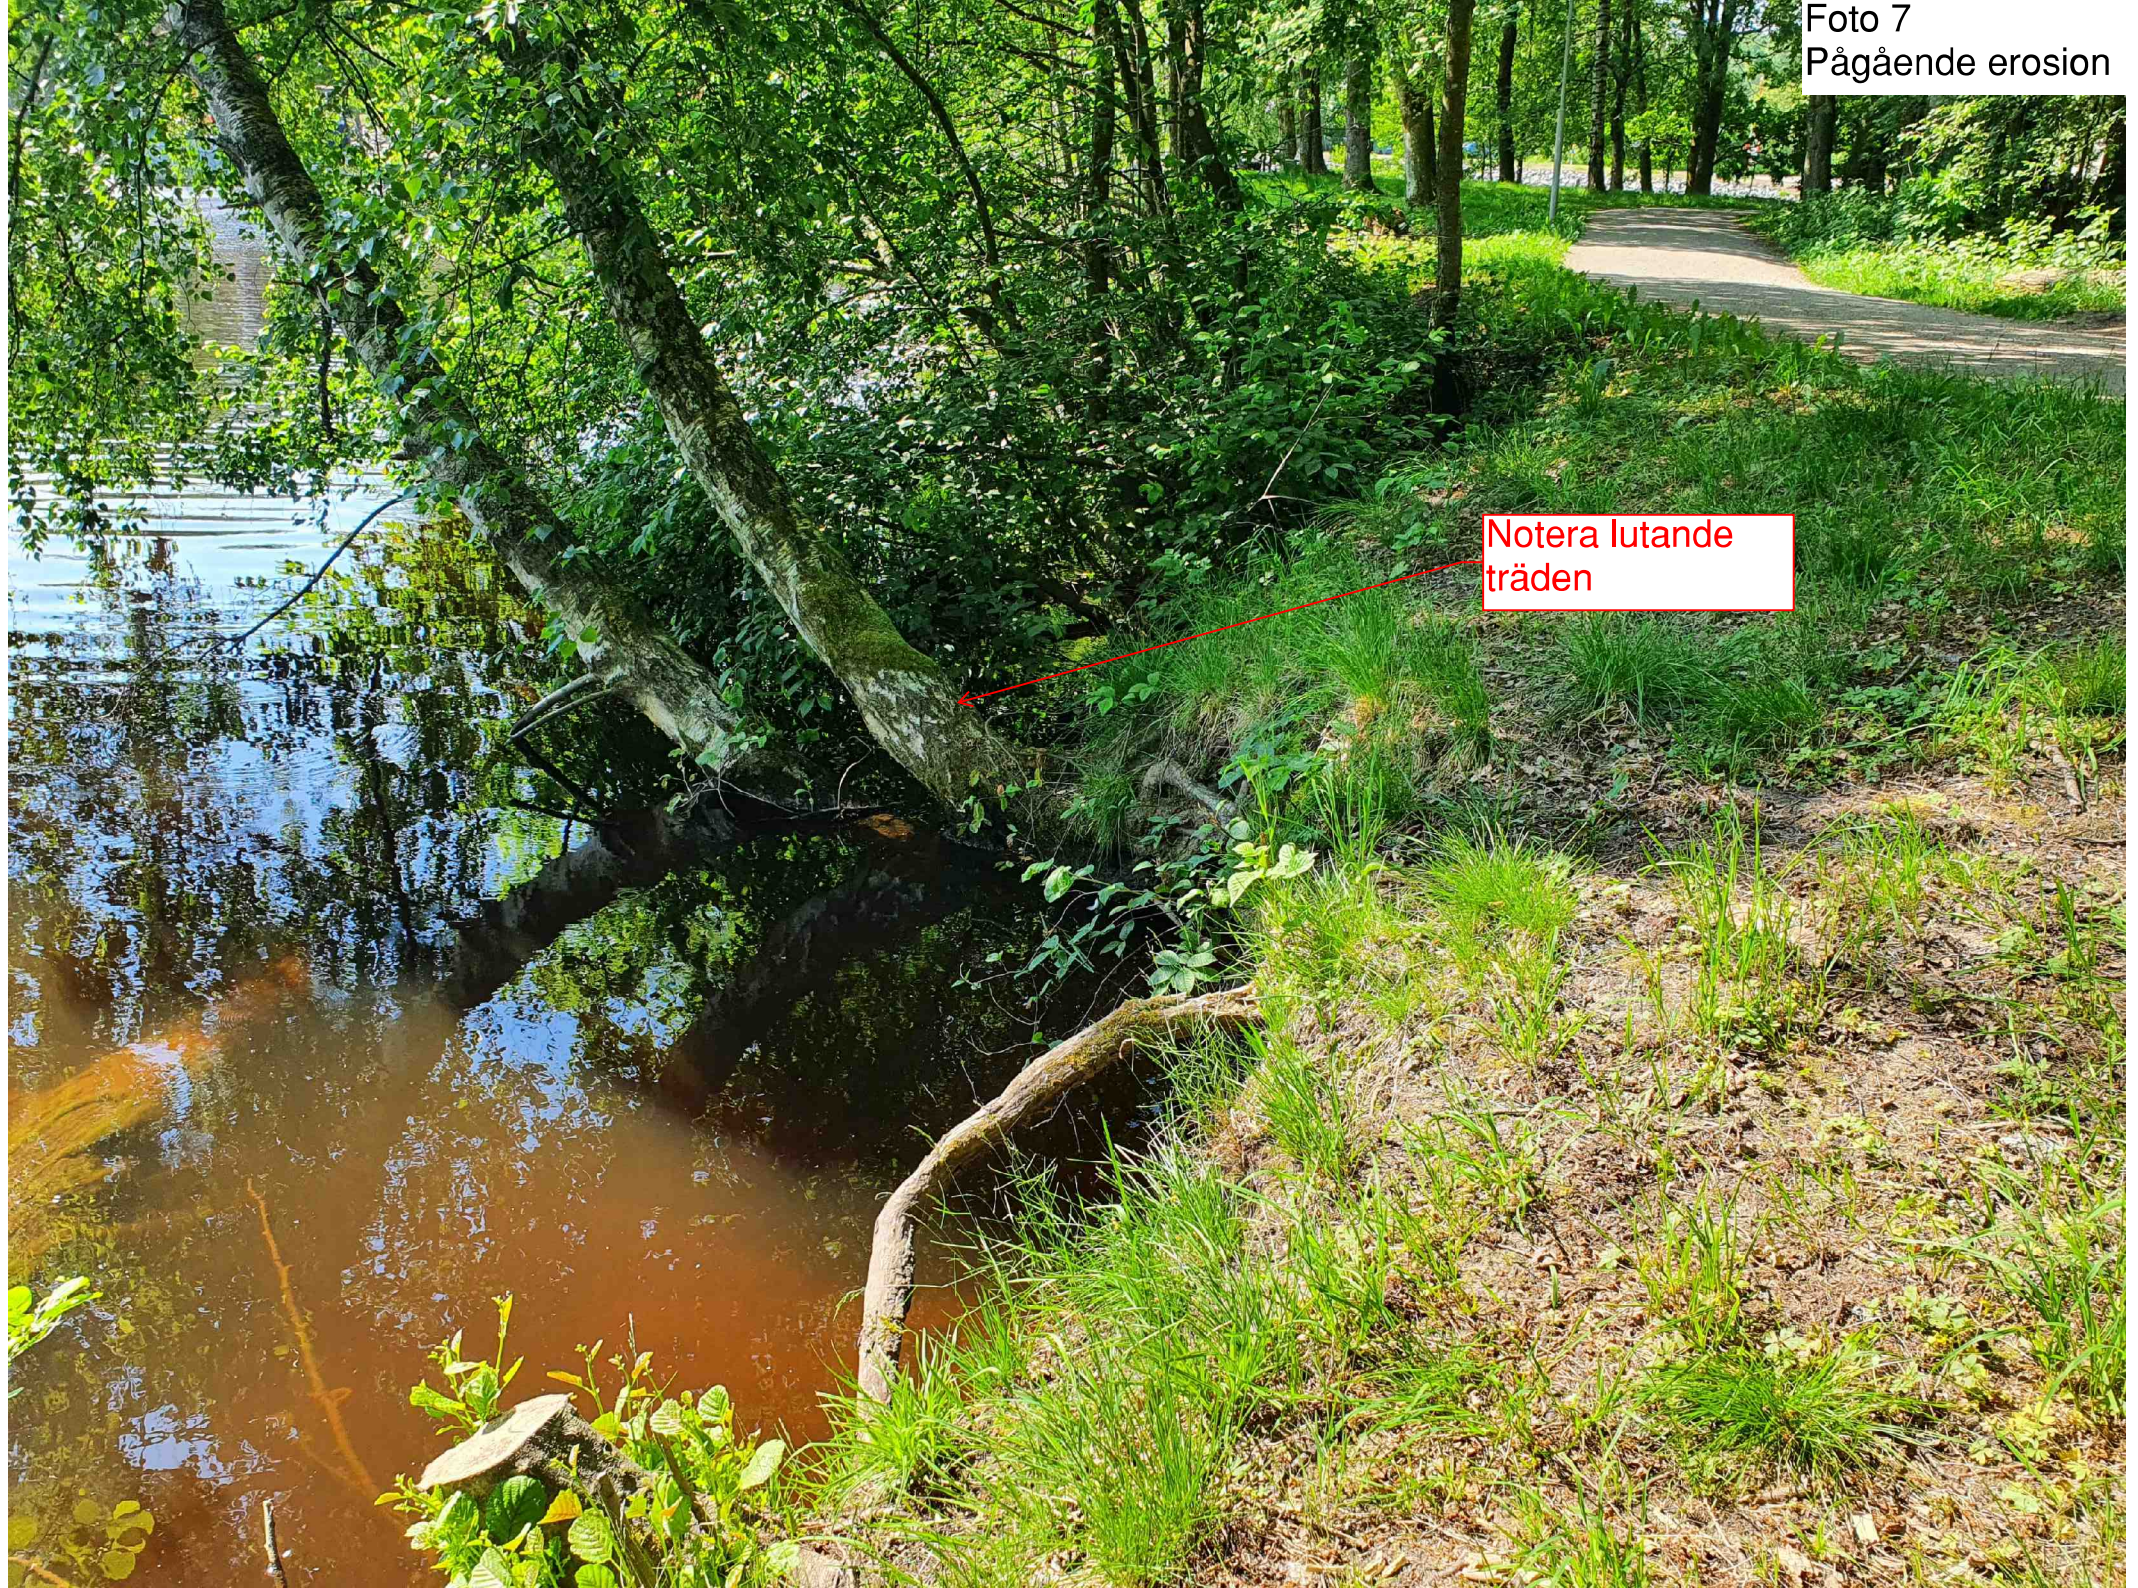
Notera lutande  
träden

Foto 8  
Pågående erosion

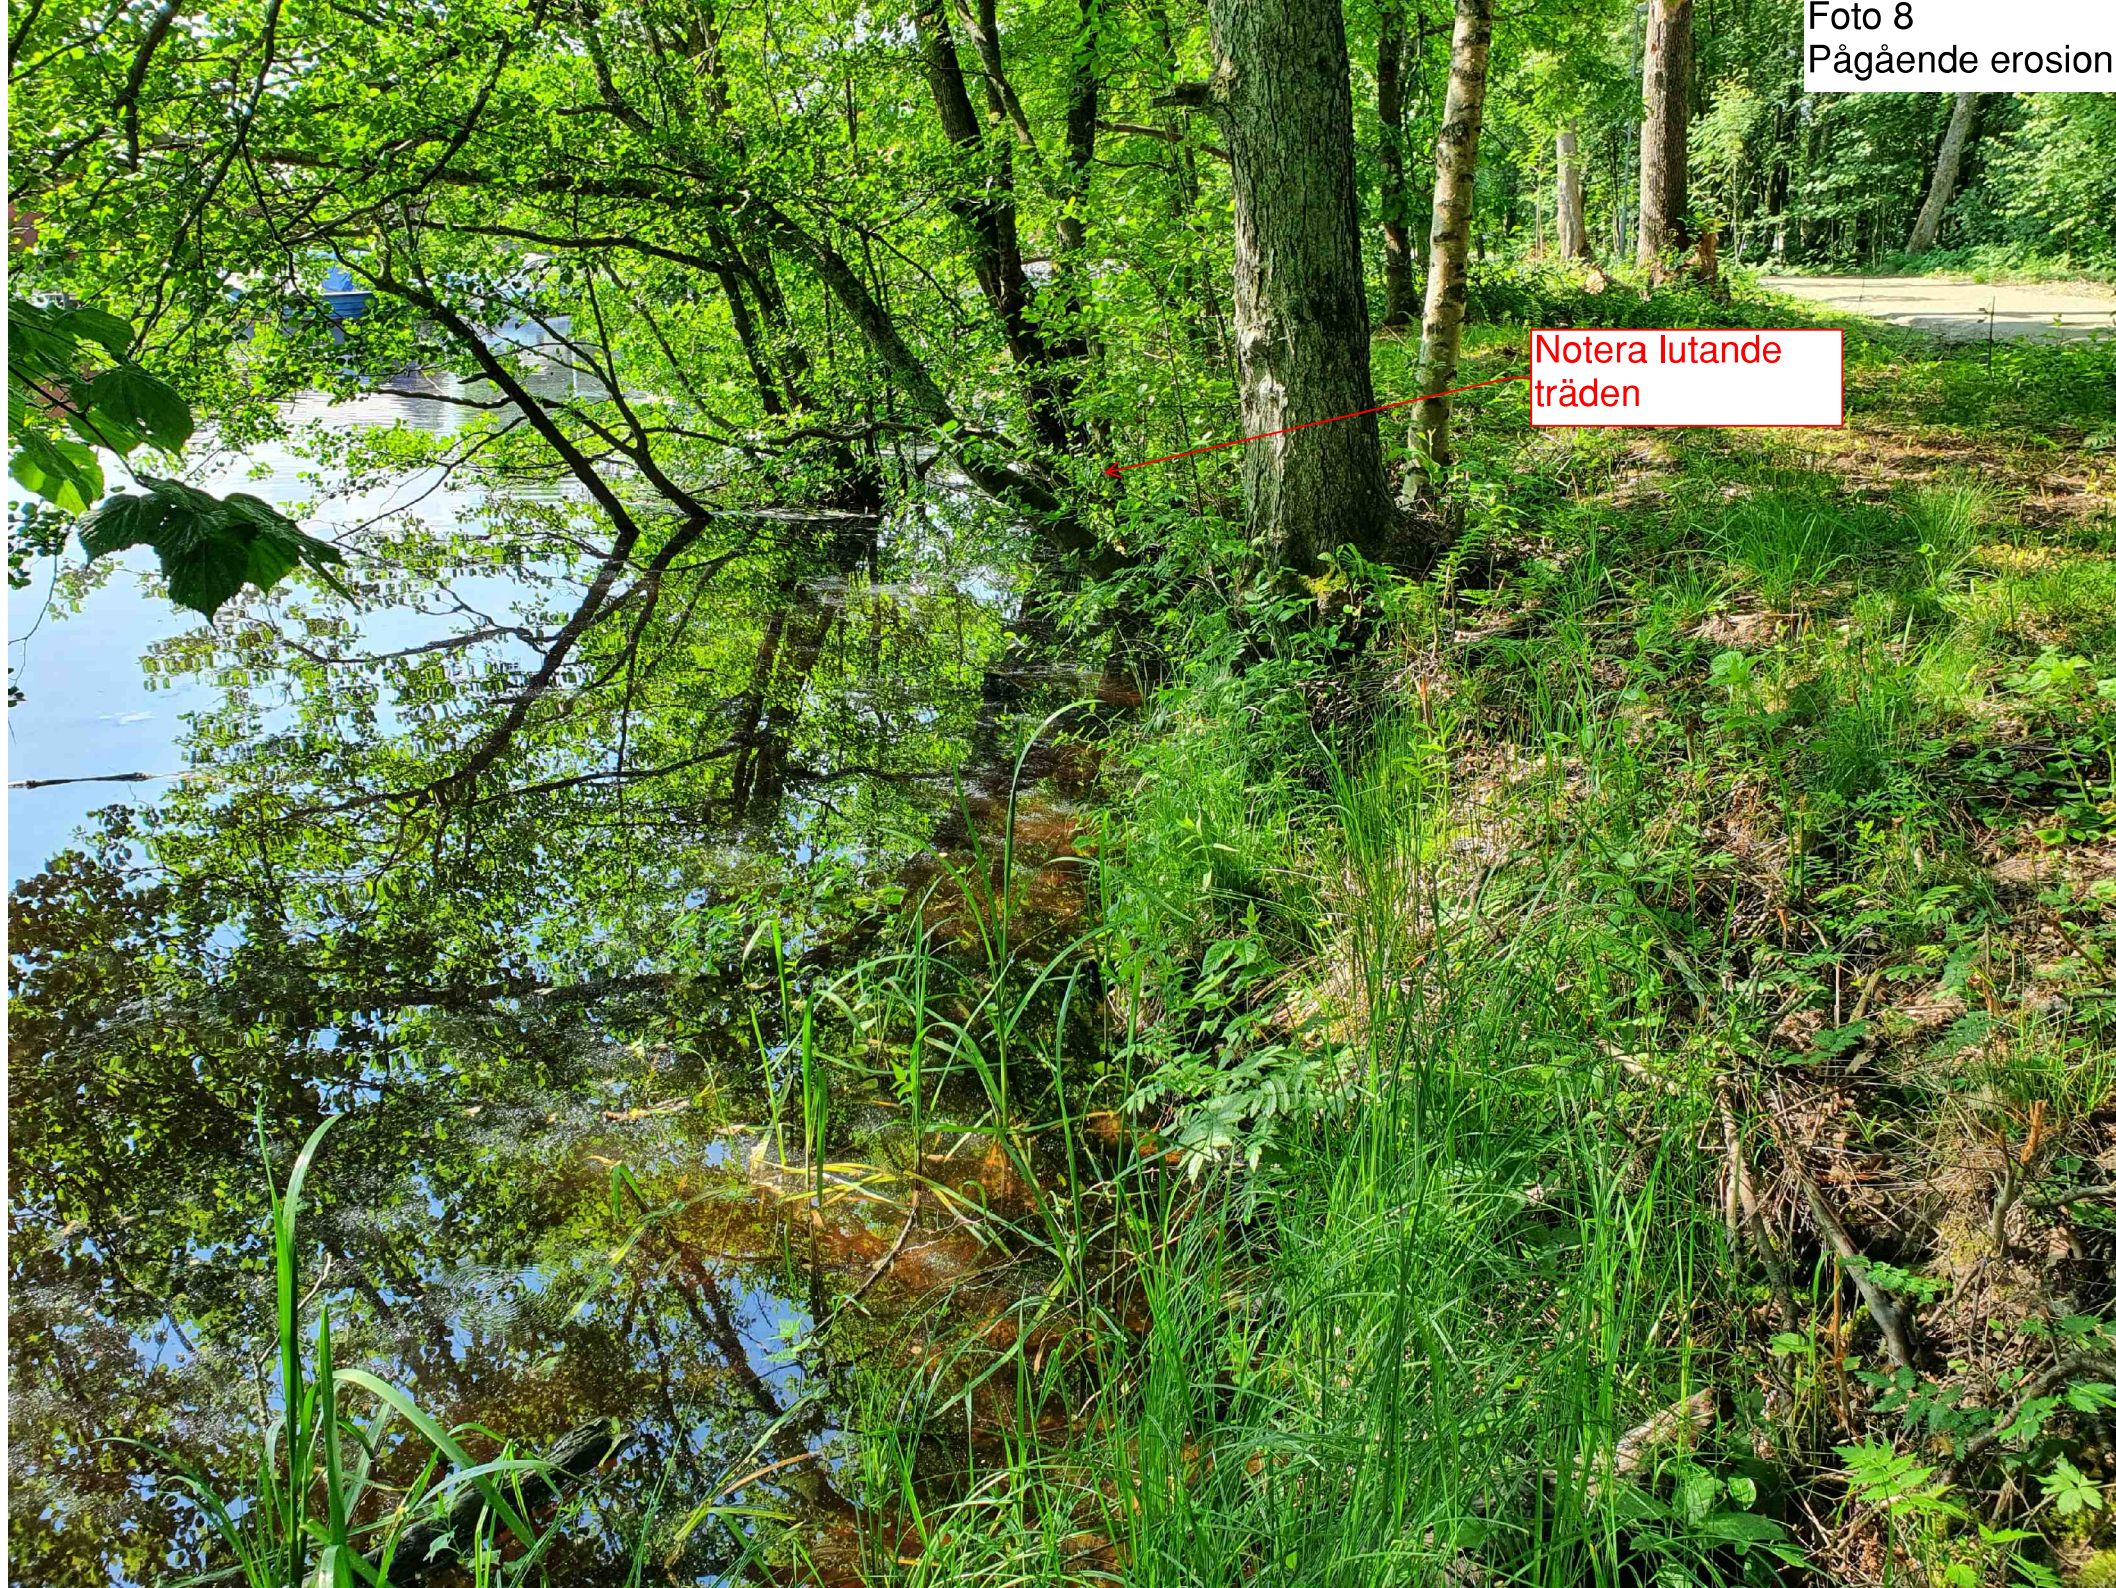
Notera lutande  
träden

Foto 9  
Notera lutande  
träden

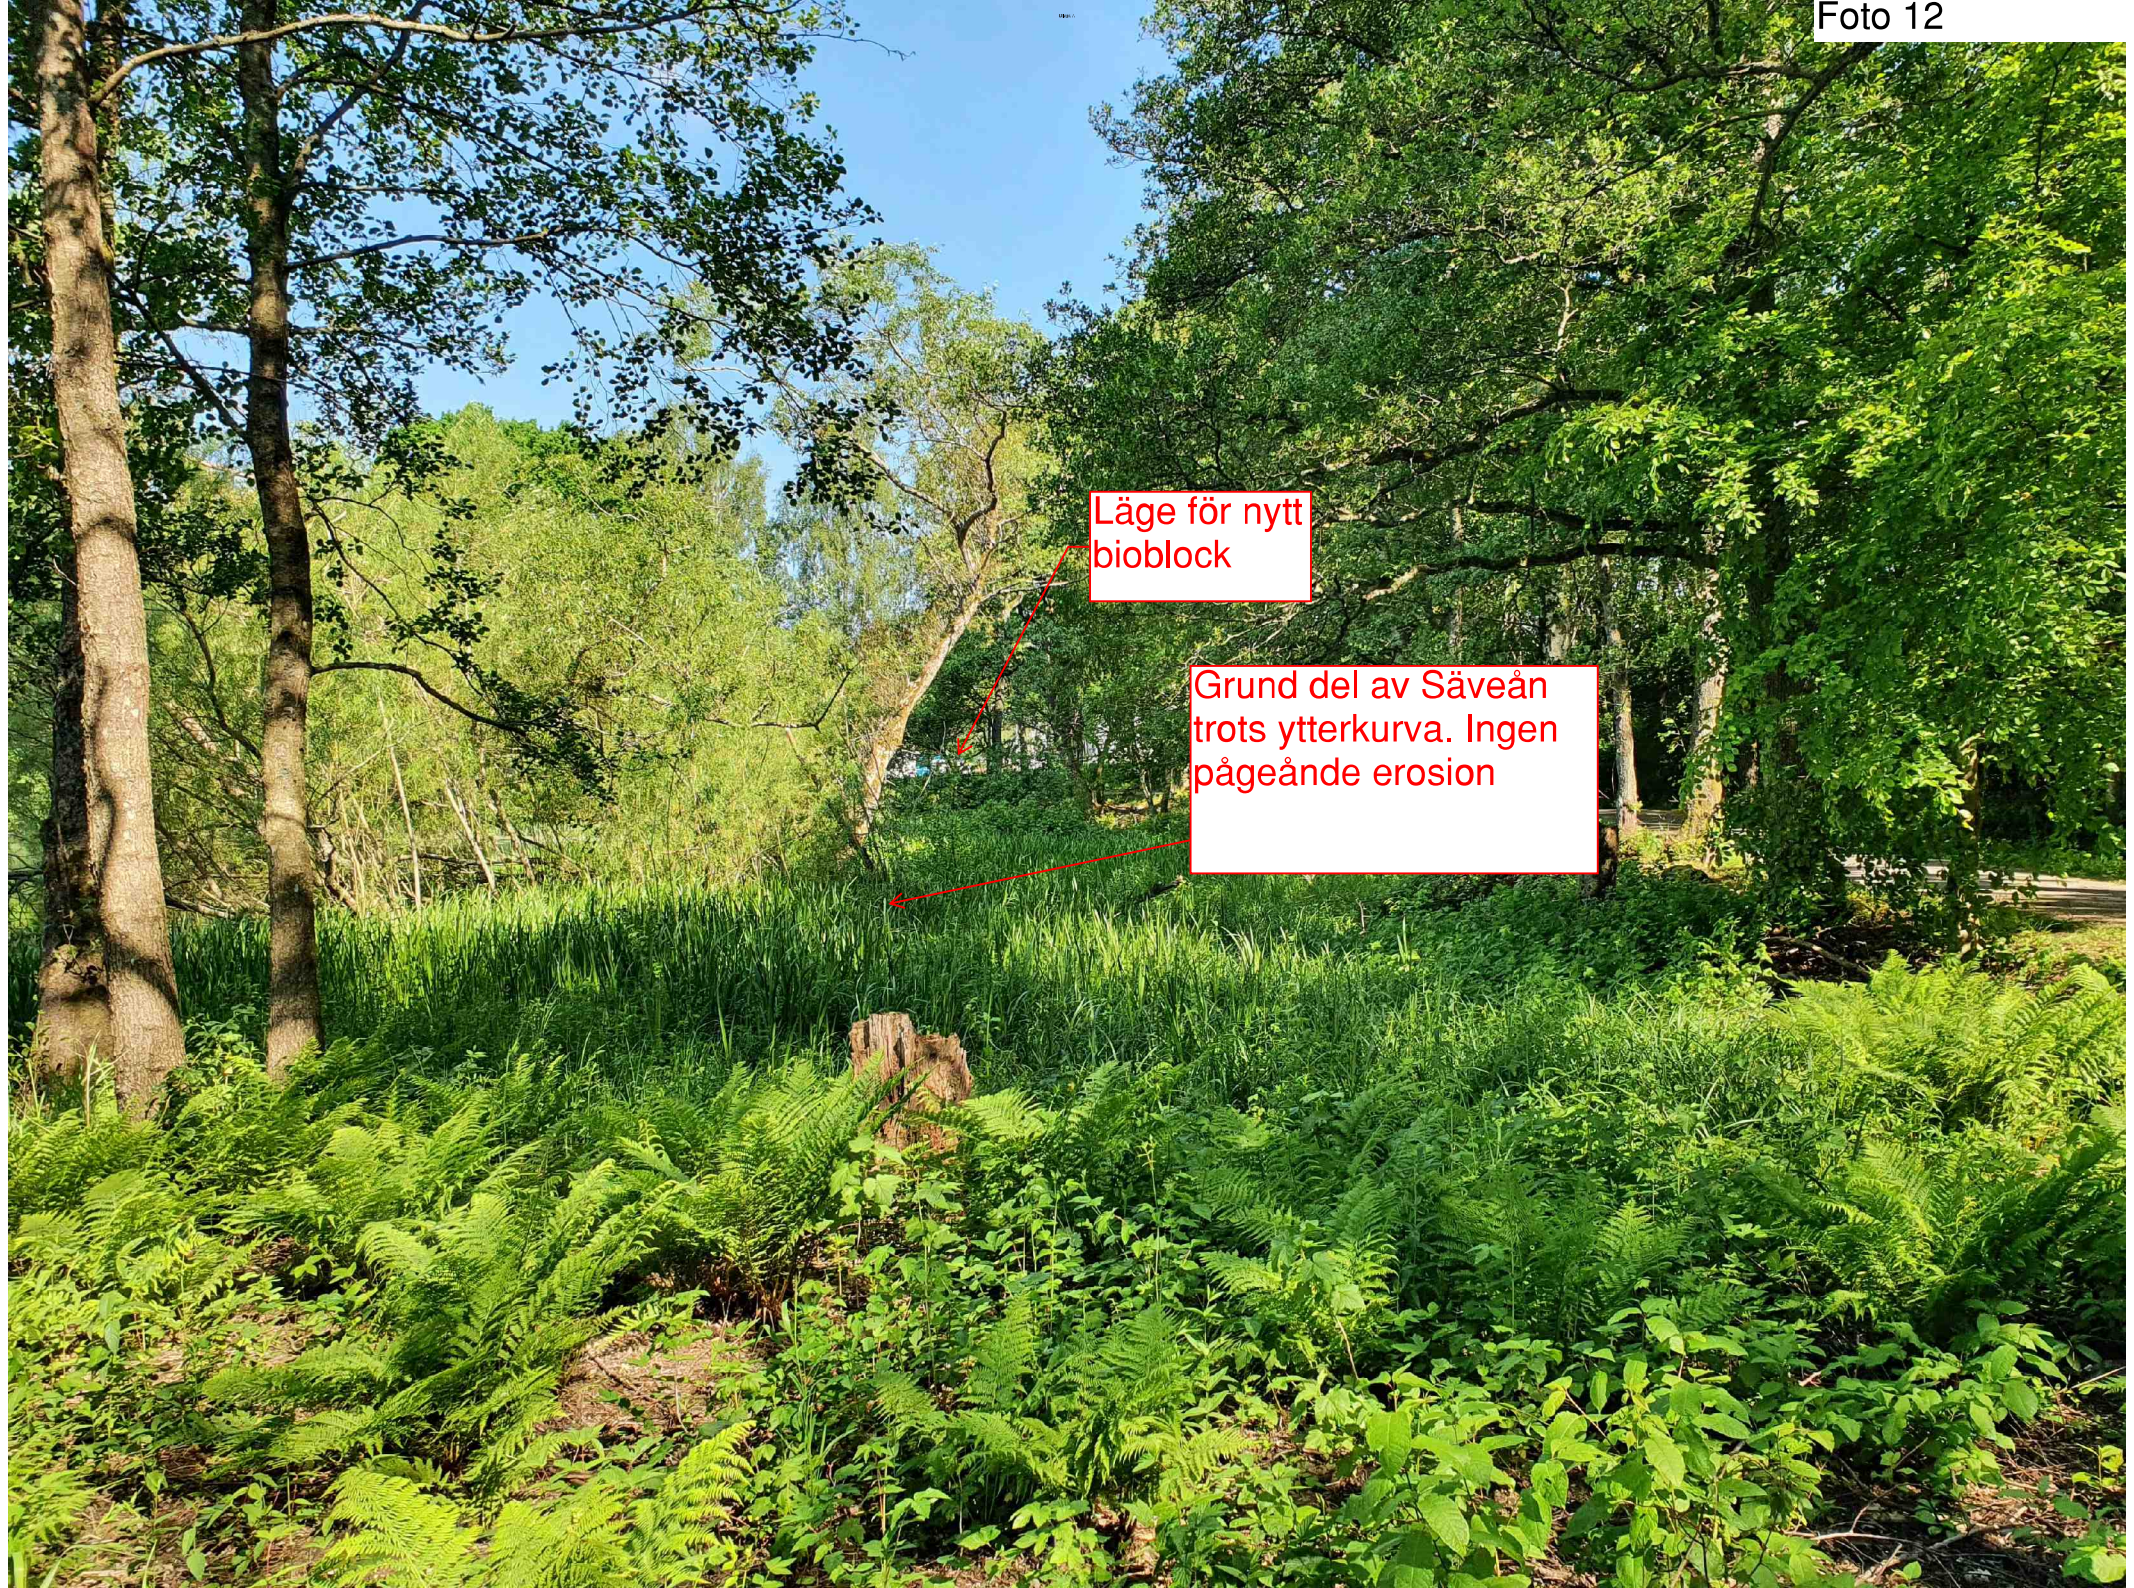
Läge för nytt  
bioblock

Grund del av Sävån  
trots ytterkurva. Ingen  
pågående erosion

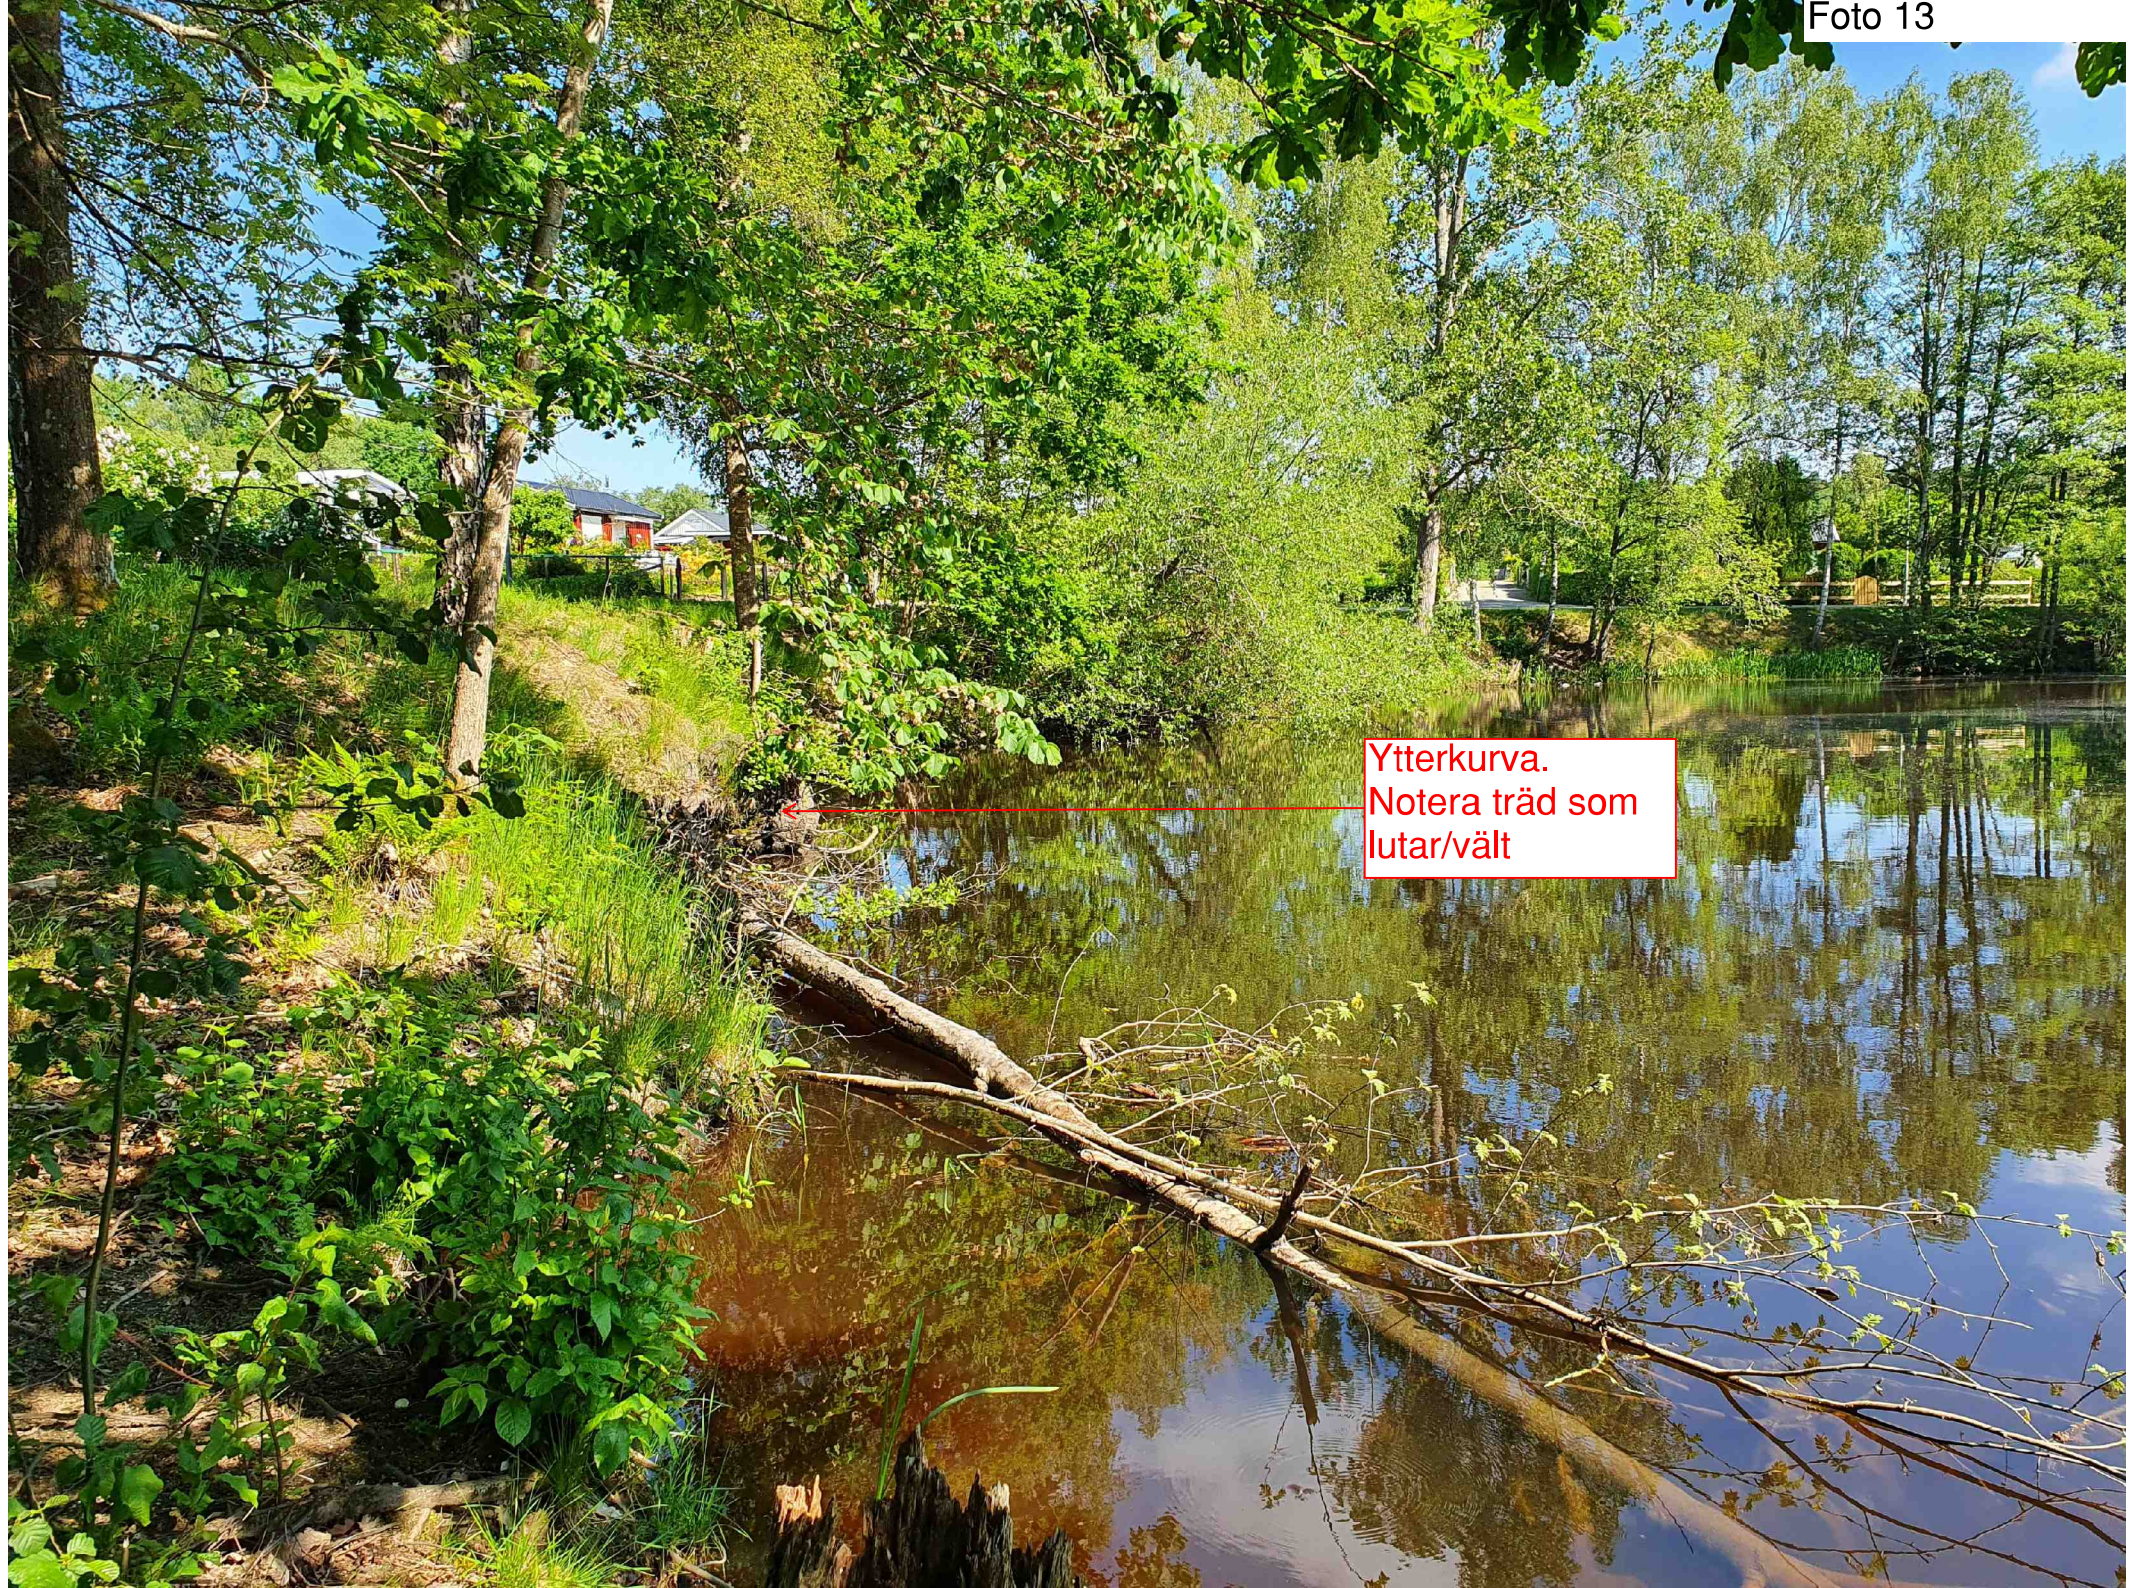
Ytterkurva.  
Notera träd som  
lutar/vält
