Gällande diarienummer: LOV 2023-000193 Information om att Bygg- och miljönämnden 2023-03-27 har startat ett tillsynsärende gällande fastigheten Stadsskogen 2:167.

Ärendet gäller:

1. Fastigheten är utpekad som kulturhistoriskt värdefull.
2. Förråd har rivits och ersatts med en komplementbyggnad (Attefallshus 25 m2). Åtgärden är närmare än 4,5 meter från allmän platsmark.
3. Bygglov saknas på åtgärden.

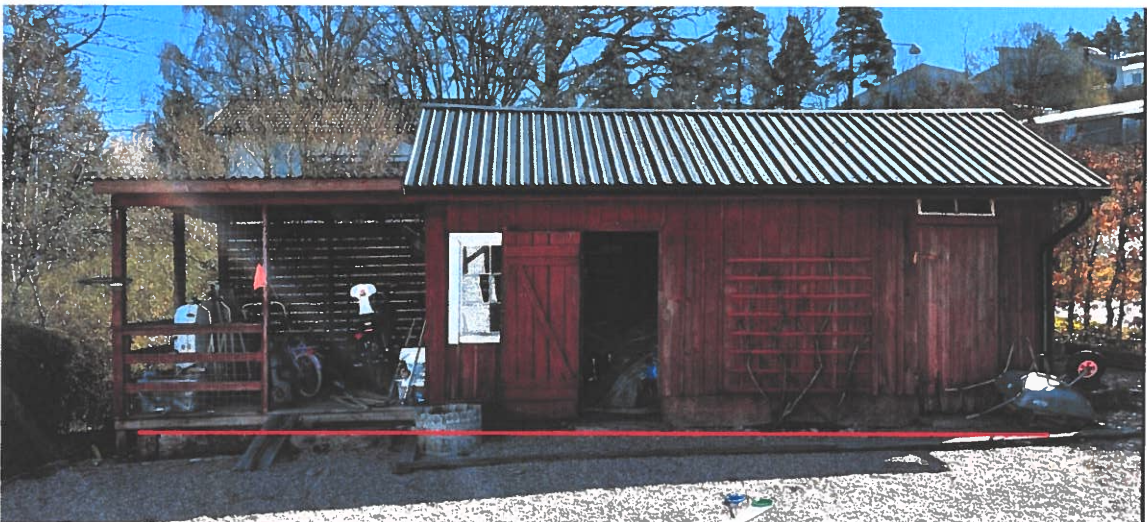
Figur 2: Innan rivning (2021-04-30). Till vänster ser man att en del sedan tidigare är riven och ersatt med ett plåttak och trallgolv (där cyklarna står). Till höger om byggnaden, bakom skottkärran är en ungefär lika stor del också riven sedan tidigare (delvis utanför bild). Där är bara stengrund kvar. Dessa delar revs för 15-30 år sedan är vår gissning. (Vi flyttade in 2011.) Röd linje visar på ett ungefär vilken nivå överkant stengrund ligger under byggnaden. Med åren hade kringliggande mark höjts varför befintligt grund var för låg för att kunna bygga på. Detta gjorde att syllarna delvis hade legat under marknivå och därmed blivit rötskadade. I synnerhet var detta ett problem åt öster.

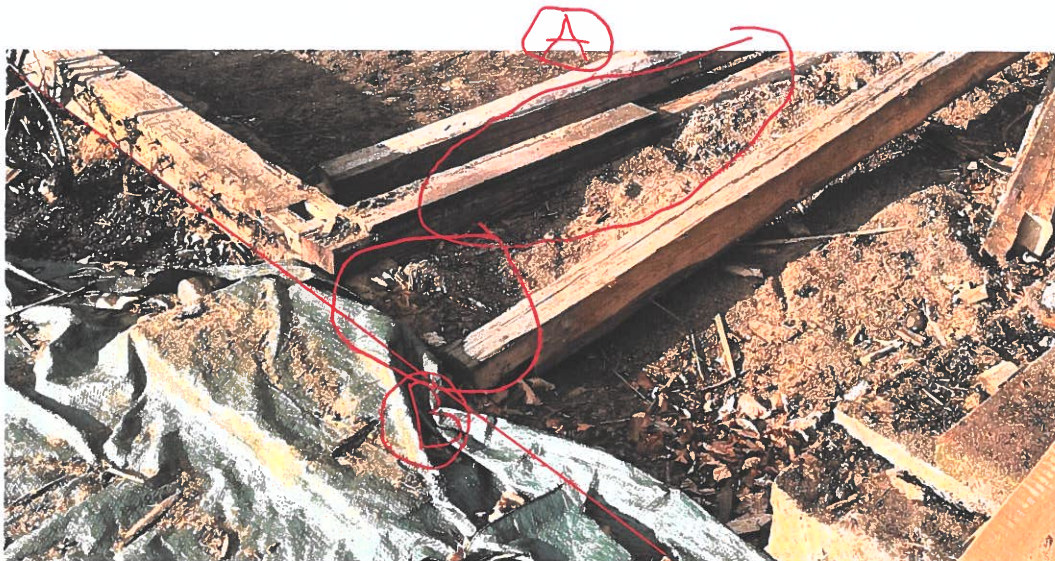
Figur 3: Bilden är tagen under rivning vid den högra dörren på figur 2.
A) Den enda kvarvarande tvärgående golvregeln ligger mestadels under jord och är följaktligen i väldigt dåligt skick.
B) Syll ytterkant åt väster som vid inringat område ligger helt under marknivå. Till höger om ringen finns inget kvar av syllen.

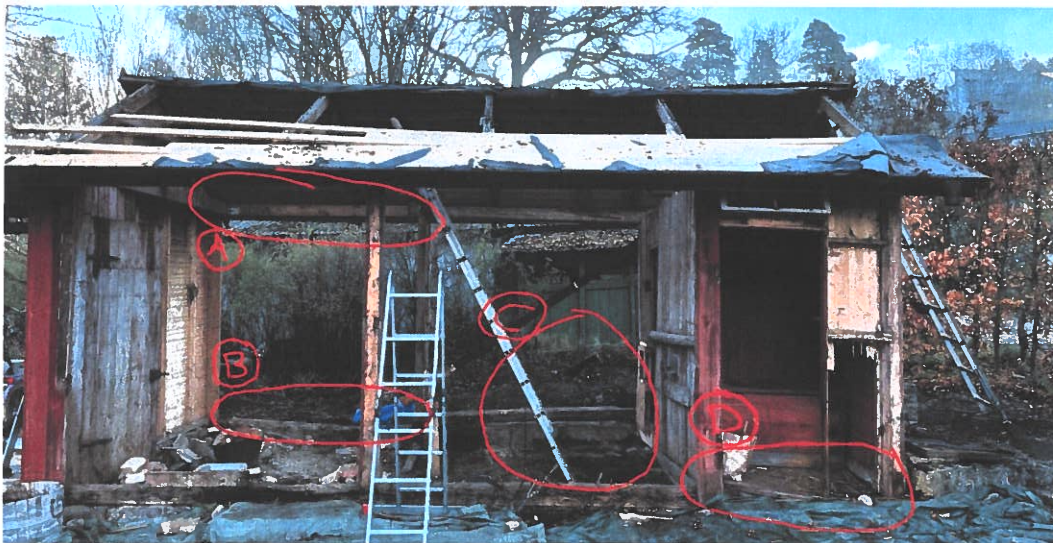
Figur 4: Golv och bjälklag har inte funnits på åtminstone 15 år i delen till vänster utan bortre vägg. Endast jordgolv invändigt.

- A) Här kan man se att takbjälken var av och förstärkt med ny plankor och vinkeljärn.
B) På denna sträcka fanns inte alls någon syll då den var helt bortrutten. Detta bl a eftersom marken på den sidan av huset hade höjts så mycket genom åren. Här ser man delvis också hur sned stengrunden var. Detta sannolikt mycket pga det träd som stått precis utanför (stubben syns bakom bokstaven B). Detta var en stor sålg på kommunens mark som togs ner ca 2016.
C) Här kan man ana höjdskillnaden. Det skilde cirka 40-50 cm i höjdskillnad på invändigt jordgolv och marken utanför vägglivet.
D) Här ser man hur mycket golvet i den här delen lutar. (Ingen syll alls under.)

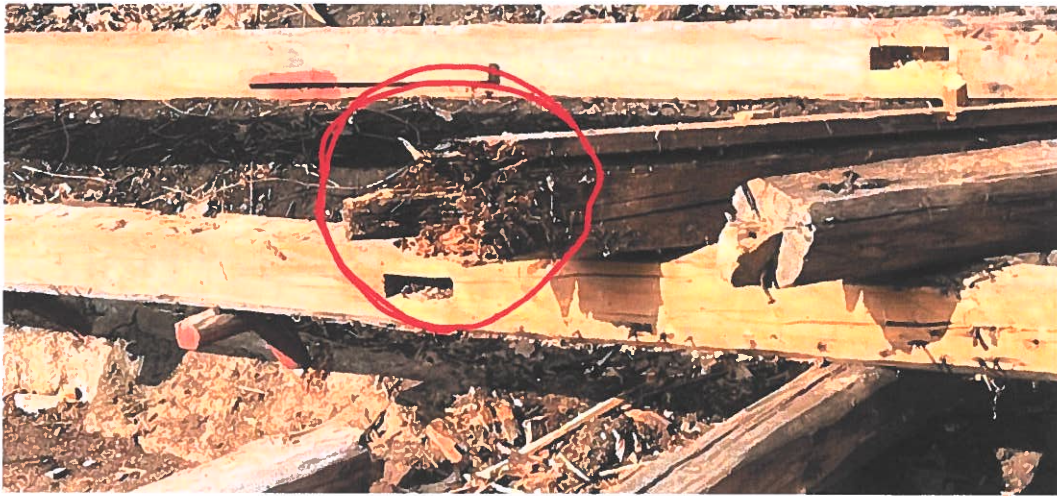
Figur 5: Takbjälken på figur 4A var helt av efter en gammal skada i taket.

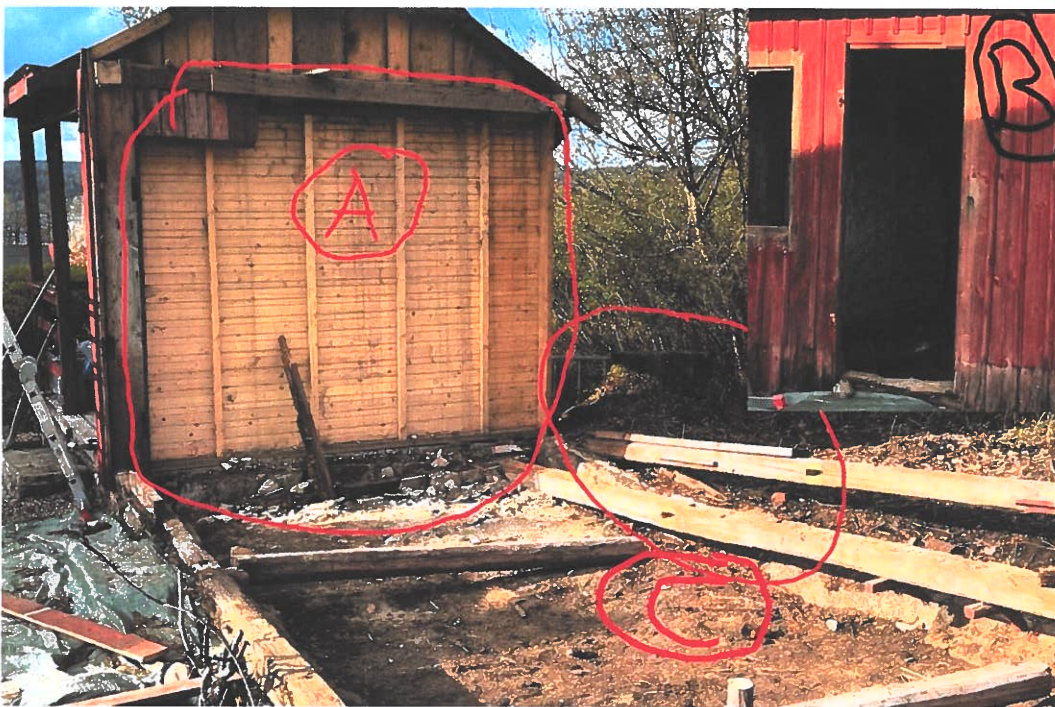
Figur 6: A) Här ser man att ytterväggen är ersatt med en relativt nyreglad yttervägg. Dock, på kameransidan av denna yttervägg fanns en tegelvägg som vid fototillfället är riven. Man ser lite tegelrester på marken.

B) Infälld bild till höger: Här ser man tegelväggen genom dörröppningen. Man kan ana att den står på en bjälke. Det var egentligen först vid rivning som vi insåg hur farlig denna tegelvägg hade varit. Den stod och vippade utan någon infästning. Vi kunde bara putta den så att den välte. Totalt livsfarligt.

C) Här ser man hur nära det stora trädet stått och hur rotsystemet tryckt/lyft stengrunden.

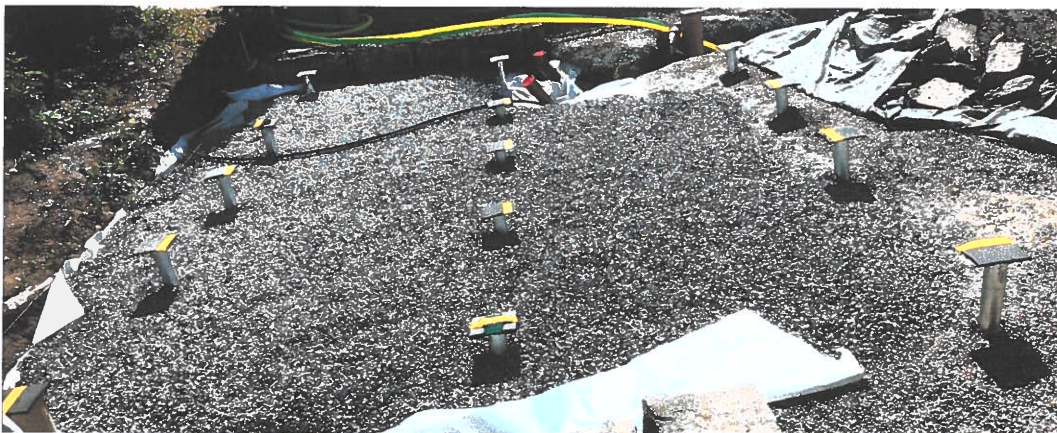
Figur 7: Efter att inhämtat råd beslutade vi att plintgrund var mest lämpligt. Vi fick också rådet att ta bort gammal stengrund på sidorna för att kunna gräva in VA och för att kunna komma åt undertill. På bilden syns att huset nu står över en makadambädd och att marken är upphöjd 30-40 cm i vänsterkant relativt innan.

Efter att vi inhämtat råd beslutade vi att plintgrund var mest lämpligt för nya huset (markskrub och två st gjutna plintar). Vi fick också rådet att ta bort gammal stengrund på sidorna för att: 1) Kunna sätta ny grund, 2) Gräva in VA, och 3) Kunna komma åt huset undertill för underhåll.

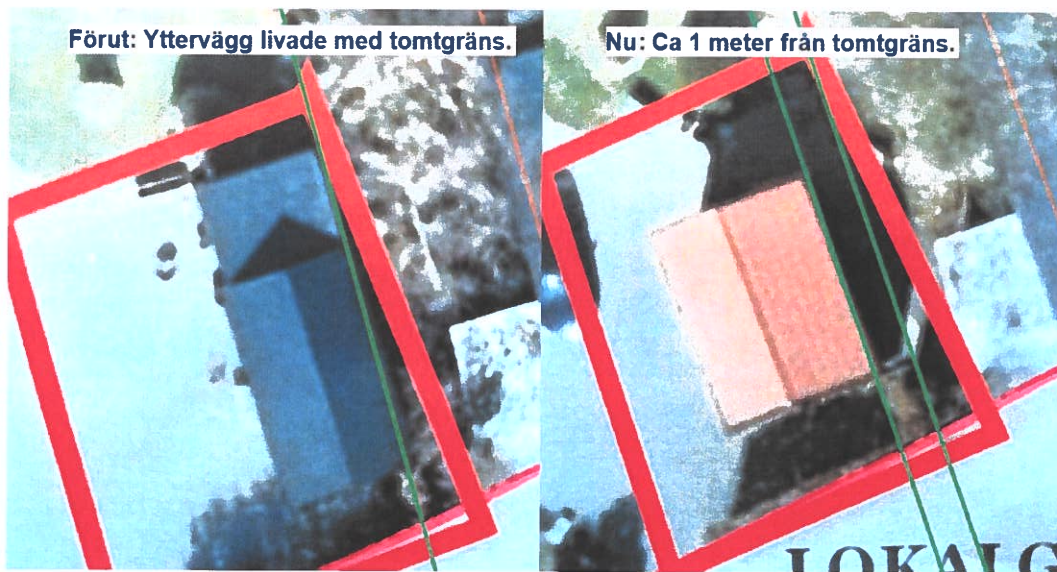
Figur 9: Byggnadernas väggliv relativt tomtgräns (båda förstärkta med grönt streck). Till vänster gamla byggnaden där yttervägg livar med fastighetsgränsen. Till höger ny byggnad där takutsprånget syns ha distans till tomtgräns i enlighet med Alingsås kommuns krav. Vägglivet är nu ca 1 meter till tomtgräns.

Huset placerades i enlighet med kraven från Alingsås kommun – så att huset kan underhållas från egen tomt. Det innebar att vi flyttade det ca en meter ifrån tomtgräns relativt hur gamla huset stod.
