# Åtgärdsplan Tangon 1

Detta dokument är en åtgärdsplan enligt PBL 11 kap. 19§ gällande fastigheten Tangon 1, Alingsås kommun med anledning av tillsynsärende LOV 2021-000425.

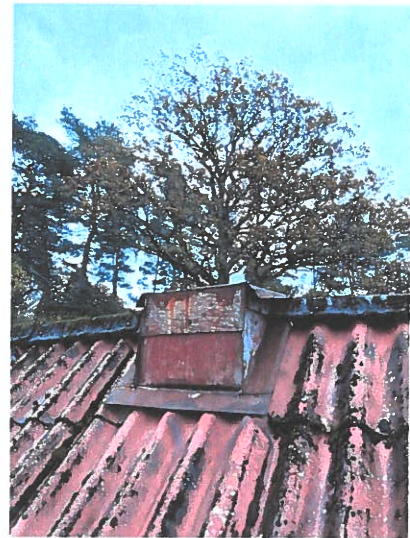
Murstock belägen mellan badrum och sovrum innebar tidigare en akut rasrisk. Vid rivning av ytskikt upptäcktes att endast två förband återstod av murstocken upp till bjälklag mot kallvind. För att minimera risker i samband med fortsatt arbete tilläts muren falla varvid skorsten mellan bjälklag och yttertak återstod. Även denna revs för att hantera rasrisk.

Figur 1. Rester av plåtskoning

Plåtskoning på yttre del av murstock togs delvis ner i samband med rivning av murstock. Attrapp konstrueras utifrån sparad förlaga, sett till kulör och utformning, i syfte att användas som genomföring för ventilation.

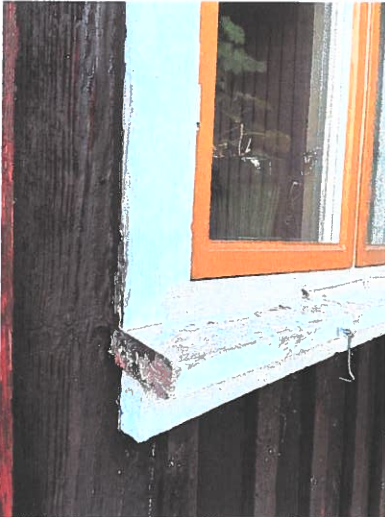
Figur 2. Äldre konstruktion dropp-list

Alla fönster utom ett har kunnat bevaras. Omkittning och målning utföres fortlöpande beroende på väderlek. Idag är dropplistor på huvudbyggnad och garage delvis utförda i trä. Dessa sparas och underhålls för tryggad funktion. De fönster som idag har fönsterbleck i plåt kommer fortsatt vara försedda med sådana.

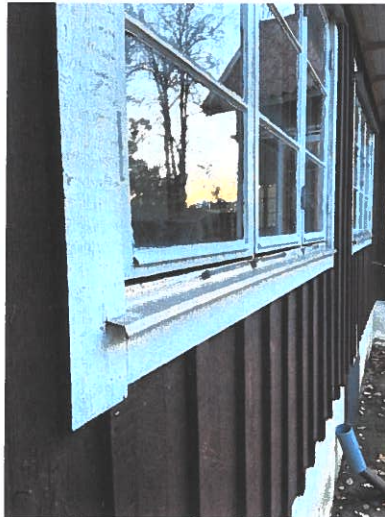
Figur 3. Fönsterbleck i plåt

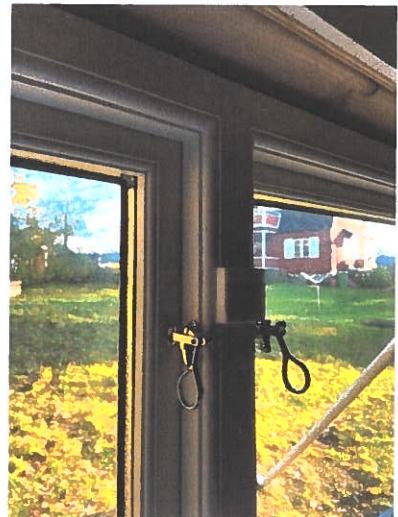
Figur 4. Detaljer av nytt fönster tvättstuga

Fönster på utbyggnad, idag tvättstuga, har av nöden varit tvunget att bytas. Ersättning har nogsamt valts ut för att motsvara originalet med hänsyn till form, mått och detaljer såsom haspar och fasning av karm och fönsterbåge.

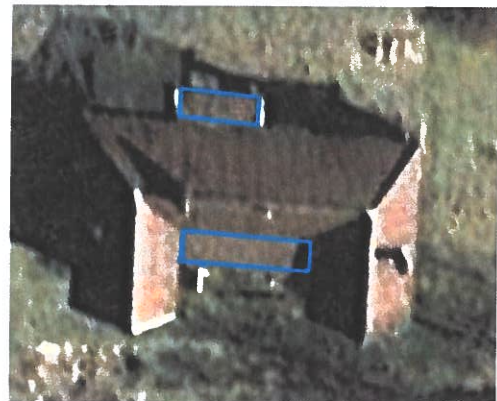
På två mindre partier av huvudbyggnadens tak (se blå markeringar på bild) är lutningen för liten för att eternit eller liknande ska kunna anses vara ett tekniskt försvarbart alternativ. Dessa partier beläggs därför med ett material som uppfyller krav med respekt given takens lutning om 8 grader. För att säkerställa full funktion givet takens lutning har valet fallit på bandtäckning.

Avseende materialval väljs stålplåt av varumärke Magestic. Materialet efterliknar till utseende, framtoning och funktion äldre tiders galvaniserad stålplåt. Det sägs åldras med världighet och får med tiden en vacker mörkgrå nyans som smälter in i husets övriga karaktär.

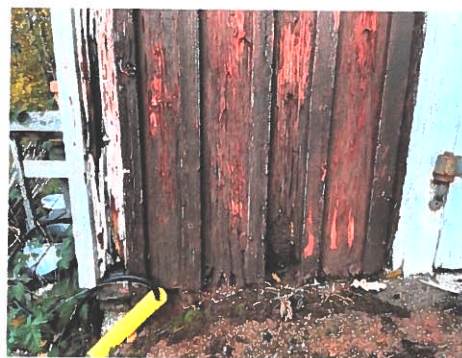
Garagets fasad är idag till viss del rötskadad i dess nedre del. Brädfodring som nöds bytas på grund av röta ersätts med till lika utseende bestående brädfodring.

Marknivån runt garaget ses över för att säkerställa funktionsriktig isolering av markfukt samt avrinning av dagvatten bort från byggnaden.
