**Yttrande avseende bygglovsansökan****Diarienummer: LOV 2026-000218**

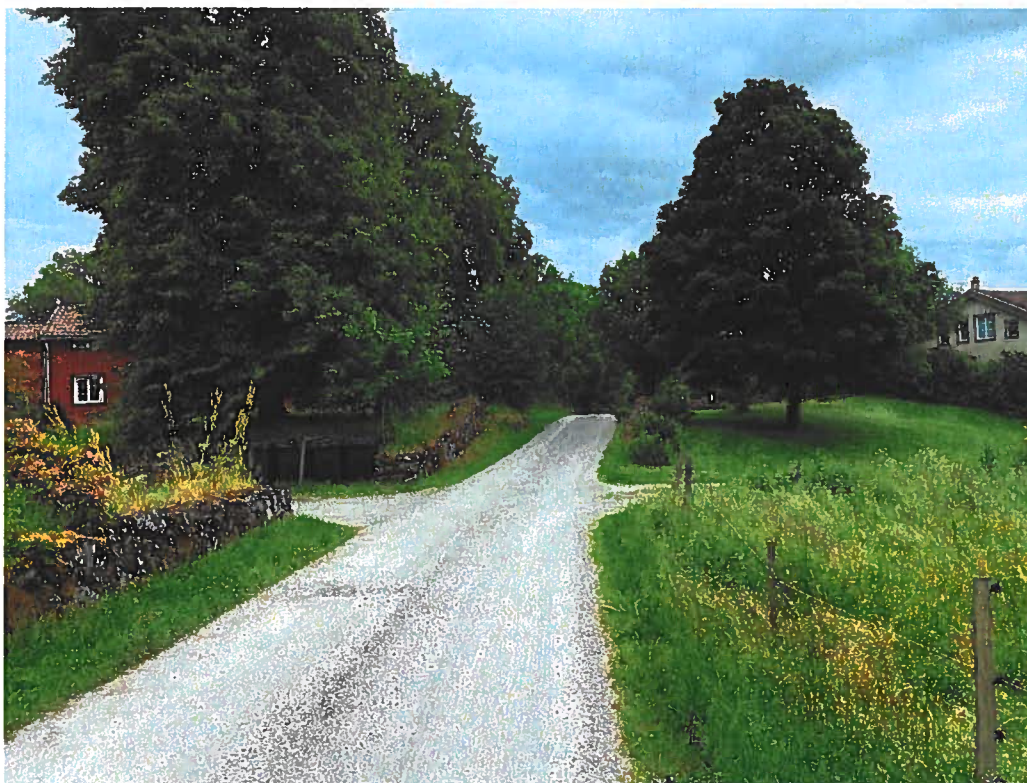
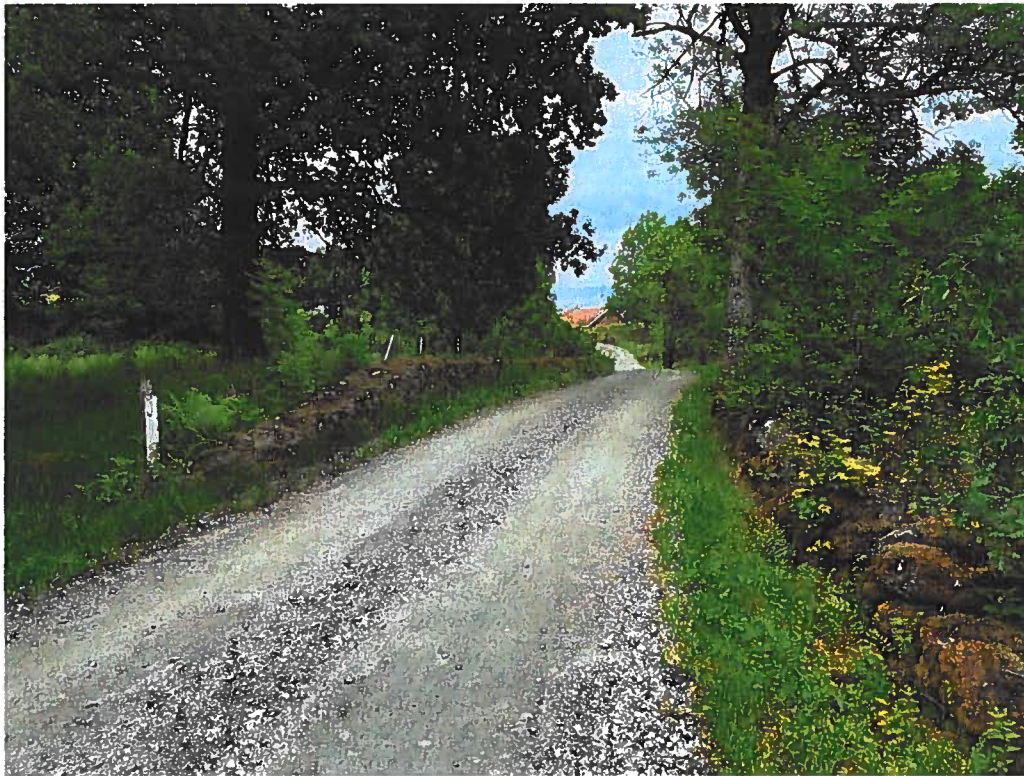
Den aktuella fastigheten nås via byns huvudväg, som är en smal enfilig väg utan mötesplatser. Delar av vägen kantas av historiska stenmurar, vilket begränsar möjligheterna att bredda vägen eller anlägga säkra mötesplatser.

*Bild på byväg och stenmurar*

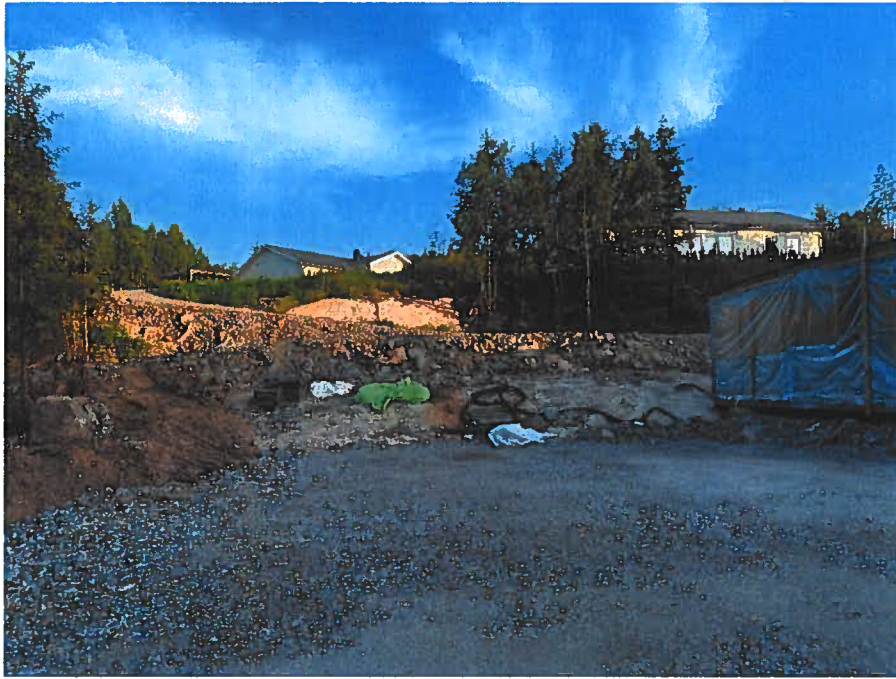
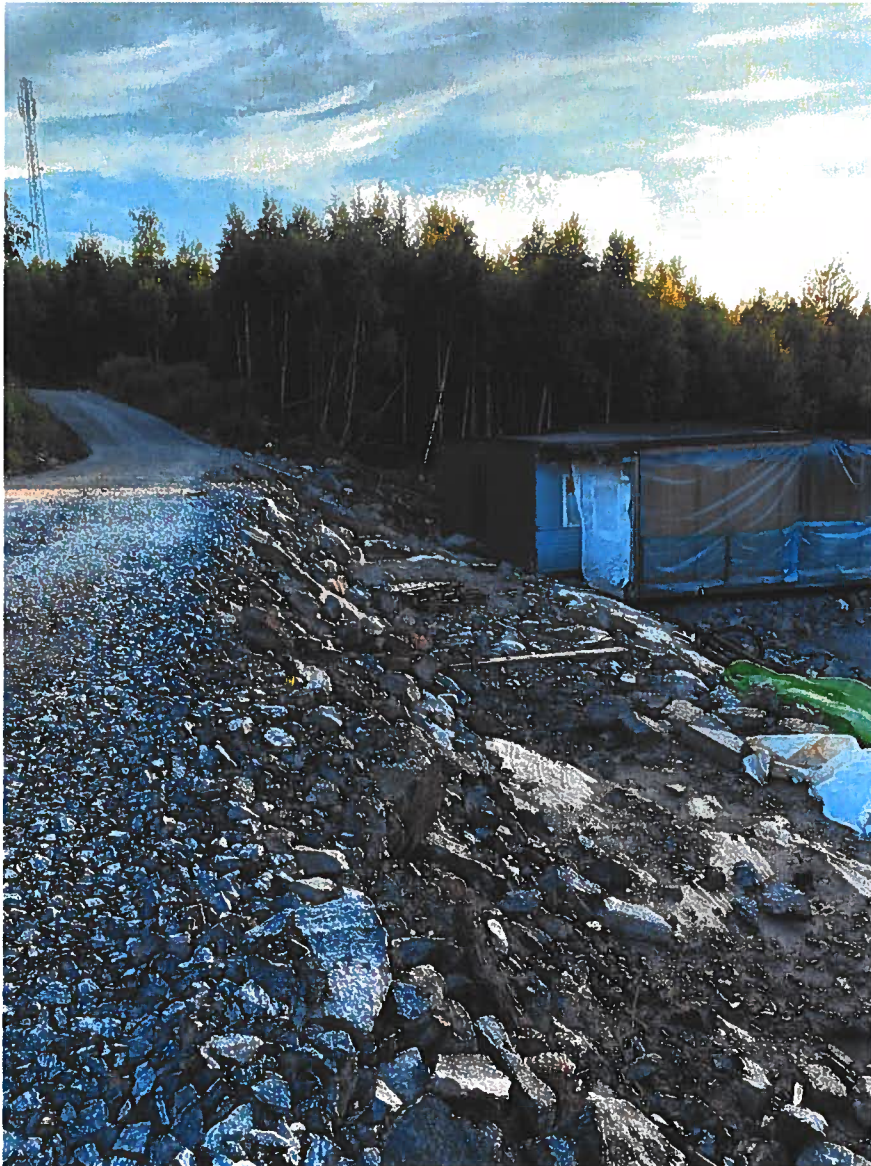
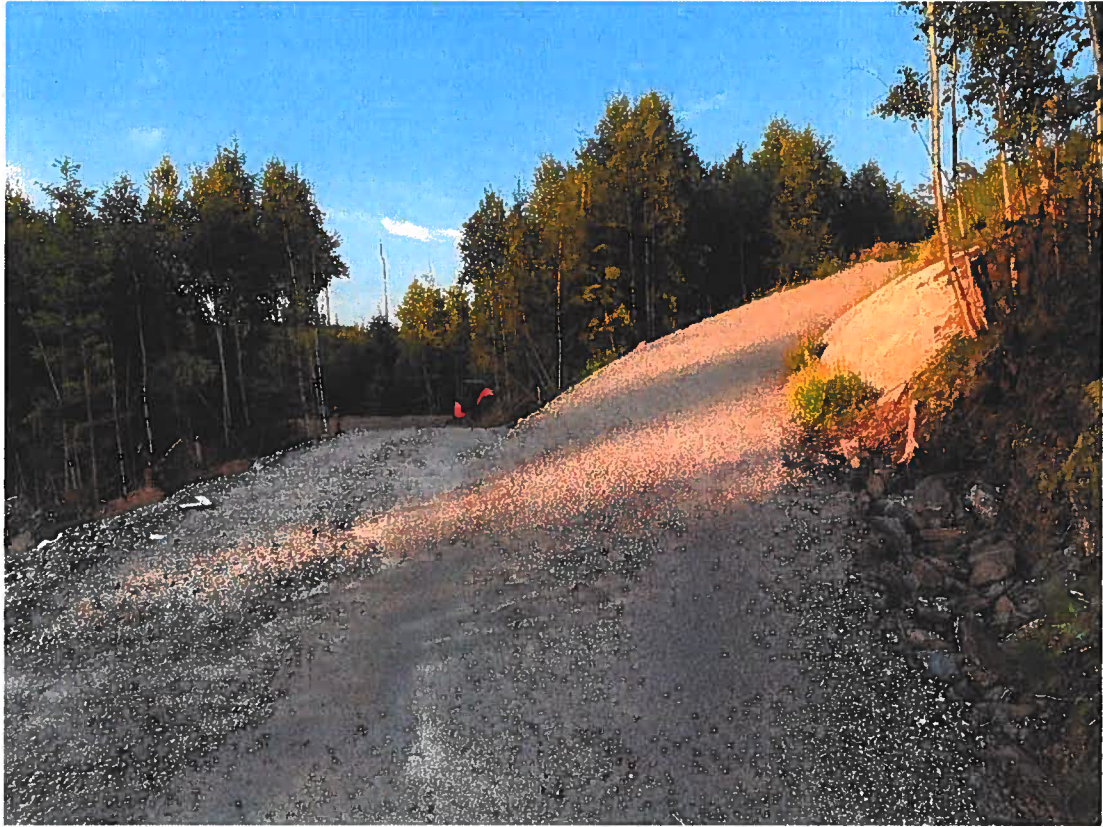
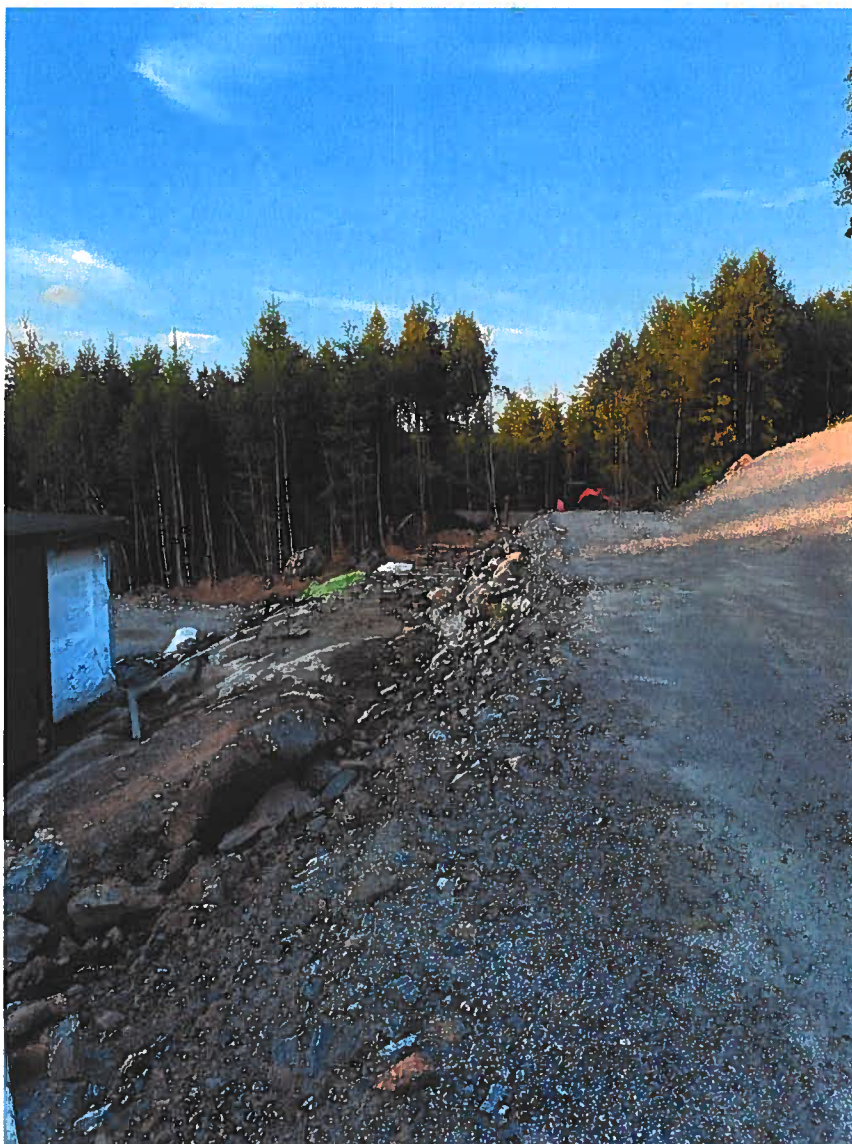
Enligt ansökningshandlingarna ska en av de planerade fastigheterna använda en servitutsväg som delas med en annan fastighet. Även denna väg är smal och enfilig, saknar mötesplatser och har ett fall på cirka 2–3 meter på ena sidan utan skyddsräcke.

*Bilder på vägen med nivåskillnad*

Under vinterförhållanden anser vi att den befintliga väginfrastrukturen kommer att skapa ytterligare problem i samband med den ökade trafik som de två nya bostadshusen kommer att medföra. Halt väglag i kombination med den branta lutningen, avsaknaden av mötesplatser och höjdskillnader längs vägen kan försämra framkomligheten och öka risken för olyckor.

Vi anser därför att trafiksäkerheten och framkomligheten på denna servitutsväg särskilt bör bedömas inom ramen för prövningen av ansökan, eftersom vägen anges som huvudsaklig tillfart till det bakre huset.

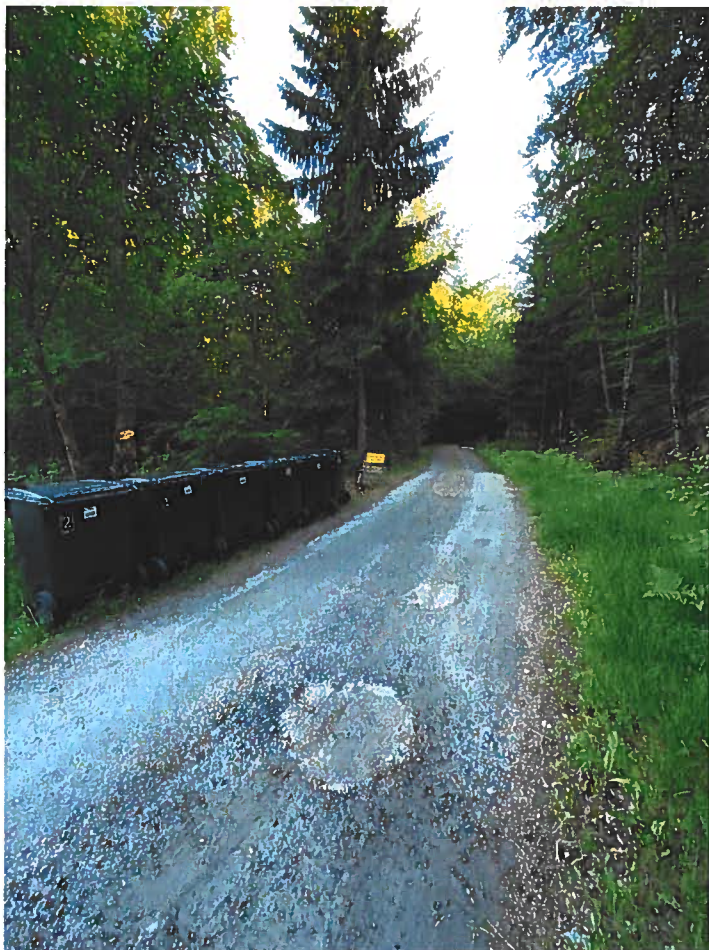
Med två ytterligare bostäder kommer antalet avfallskärl vid vägenslutningen att öka från dagens sex kärl till tio kärl. Detta kan skapa ett rörigt och mindre tilltalande intryck. Vi anser därför att detta bör beaktas vid bedömningen av ansökans konsekvenser för vägens funktion och områdets utseende.

*Foto som visar nuvarande placering av avfallskärl vid vägens slut*

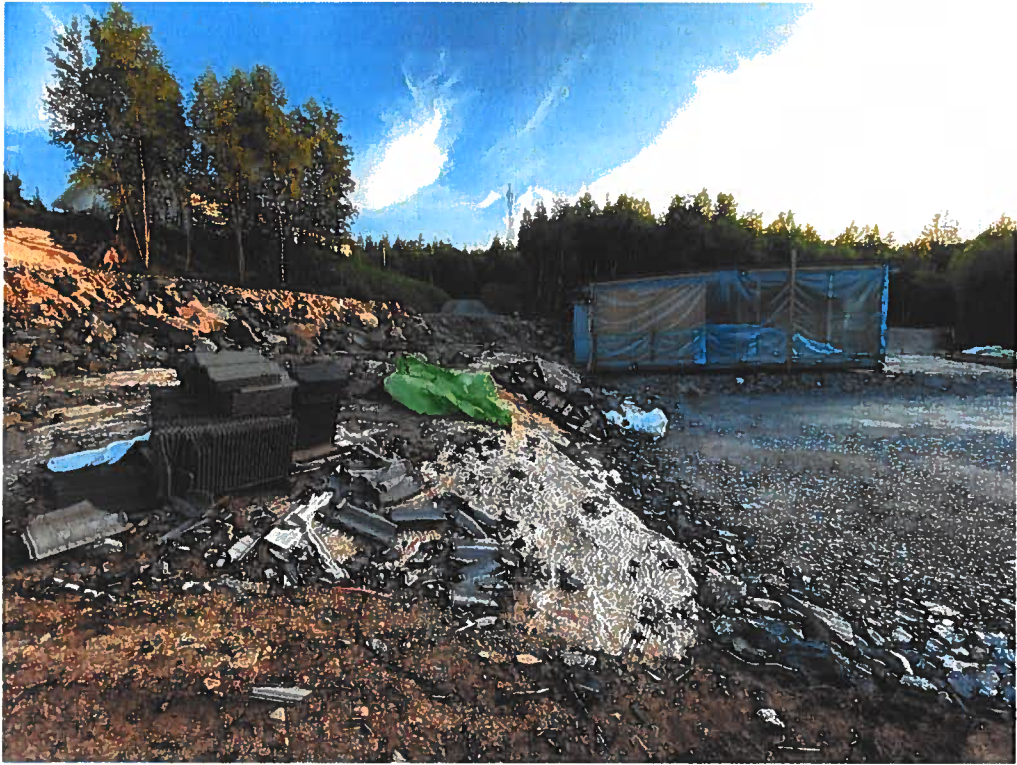
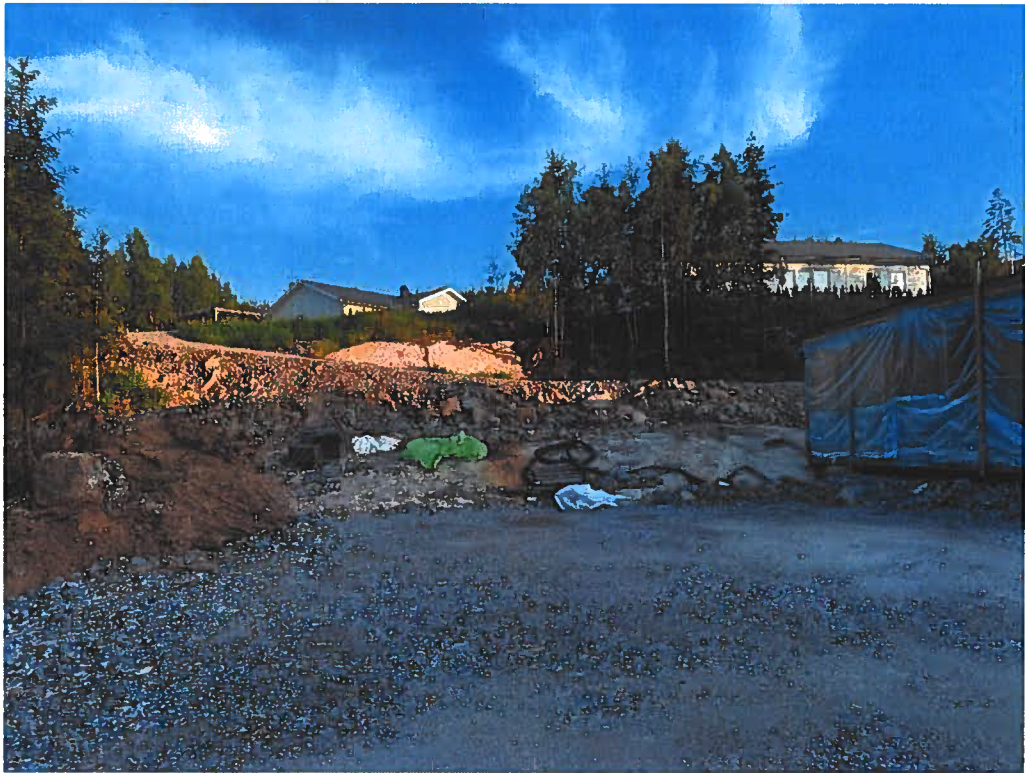
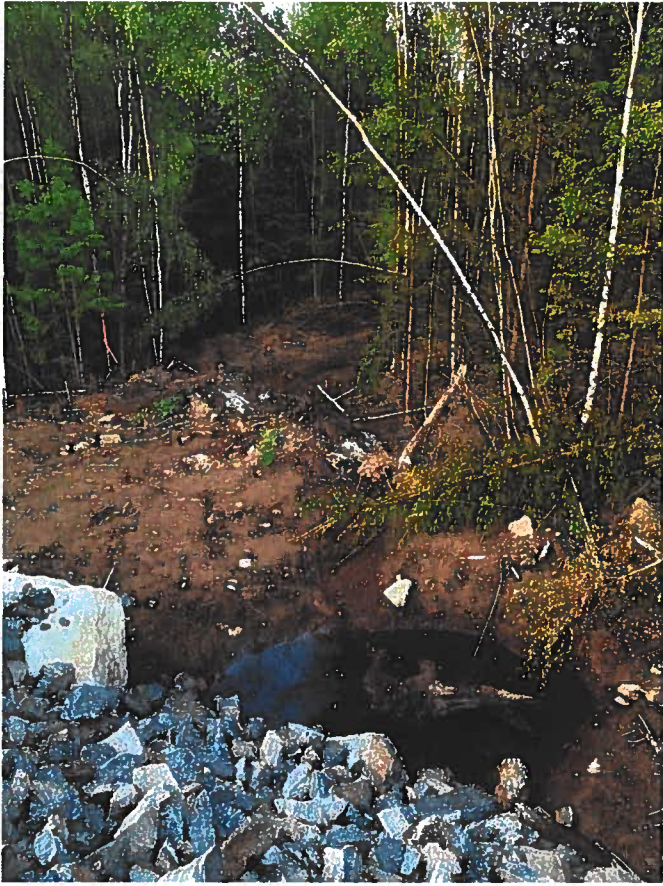
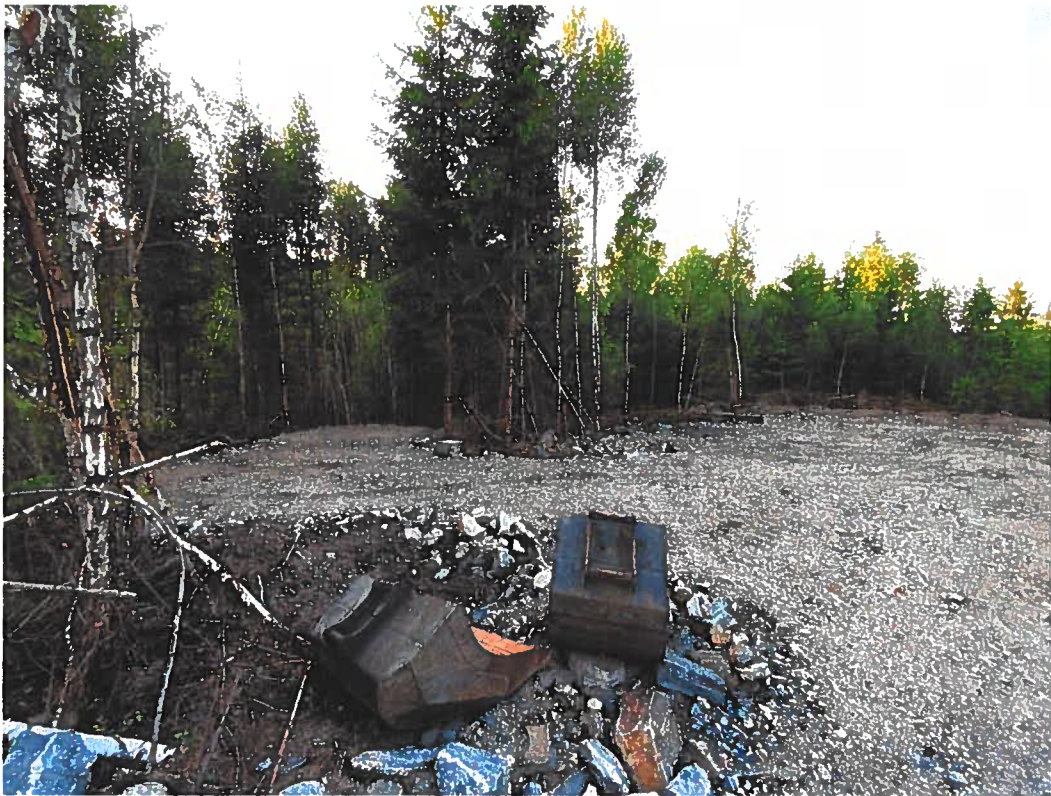
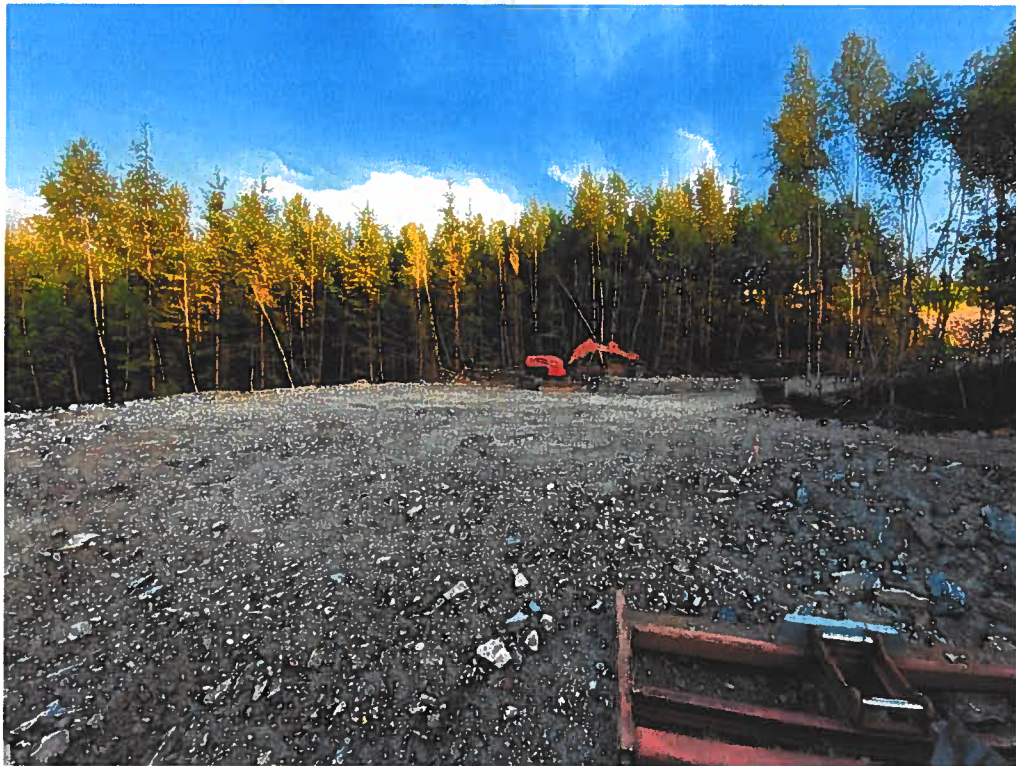
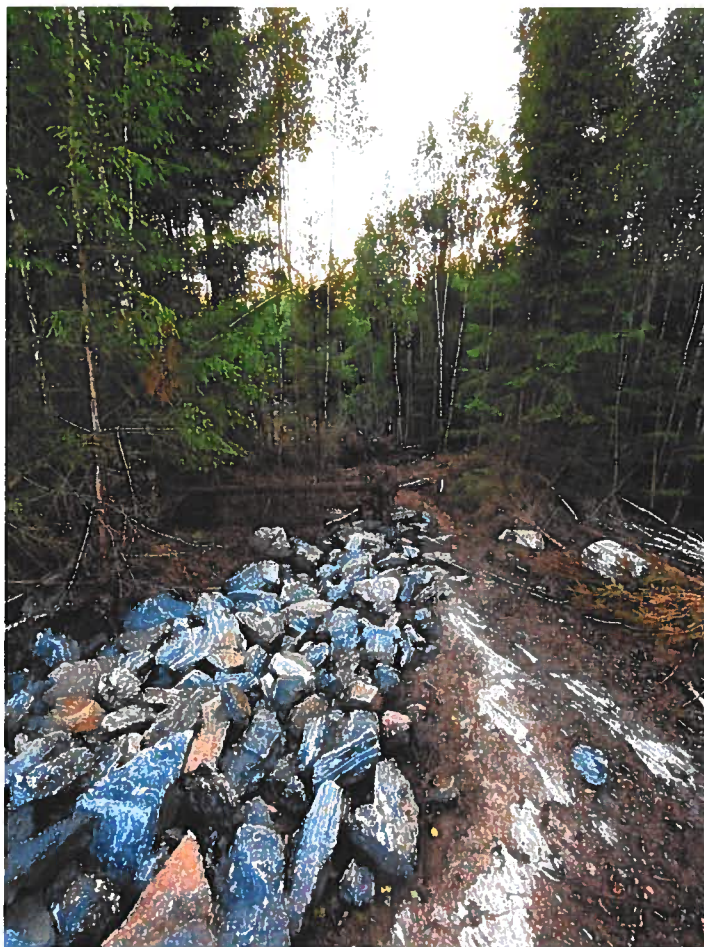
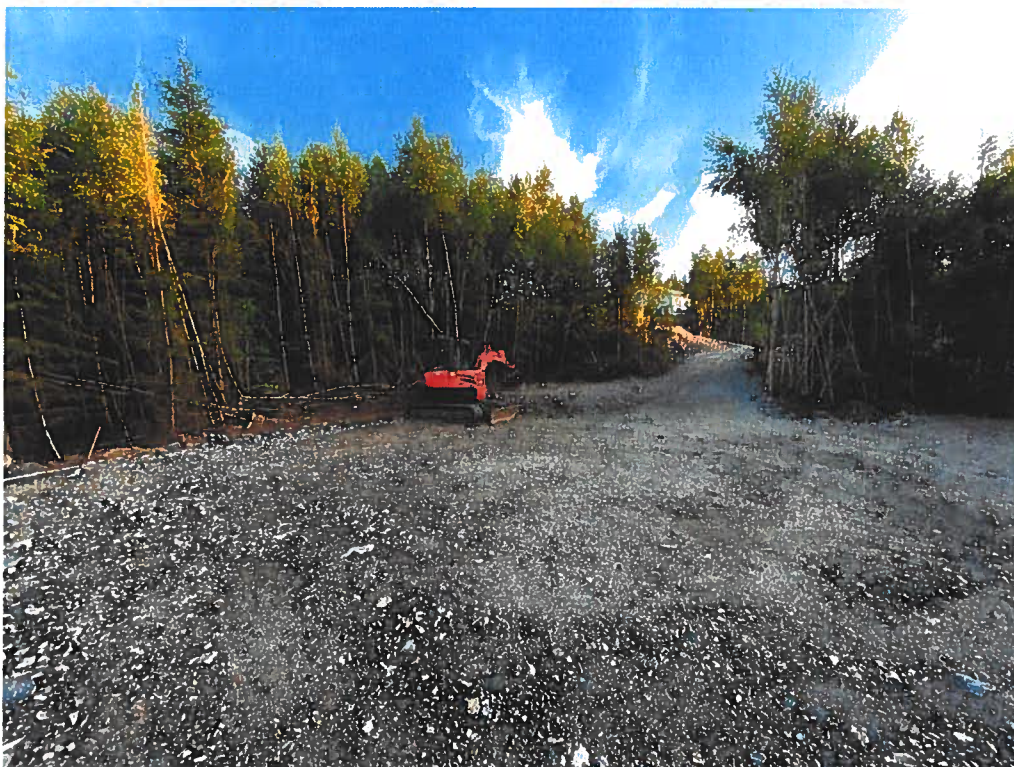
Fastigheten har redan schaktats omfattande ned till berggrund och stora delar av den naturliga vegetationen samt matjordslagret har avlägsnats. Detta kan väsentligt förändra markens naturliga förmåga att infiltrera, fördröja och hantera dagvatten jämfört med tidigare förhållanden.

*Bilder som visar markavtäckningen och schaktning på Edshult 1:34*

Vi är särskilt oroade över hur avrinningen från högre belägna fastigheter kommer att hanteras nu när jordlager och naturlig vegetation, som normalt absorberar vatten, har tagits bort. Vi begär därför att kommunen bedömer den samlade dagvattenhanteringen med hänsyn till fastighetens läge nedanför omkringliggande bebyggelse och de förändrade markförhållandena.

Vi anser att det bör redovisas hur dagvatten från både Edshult 1:34 och de högre belägna fastigheterna (Edshult 1:31 och 1:35) ska hanteras för att säkerställa att vatten inte leds om på ett sätt som kan påverka närliggande fastigheter, vägar eller den naturliga miljön negativt.
