DP Rådstugan - Alingsås

PM för detaljplan- Geoteknik, Berg och Förorenad mark

PM – BLOCKINVENTERING HÄRSBERGET

UPPDRAG Rådstugan	UPPDRAGSLEDARE Åsa Kinell	DATUM 2022-01-17
UPPDRAGSNUMMER 300006350	UPPRÄTTAD AV Johanna Bergström	GRANSKAD AV NR

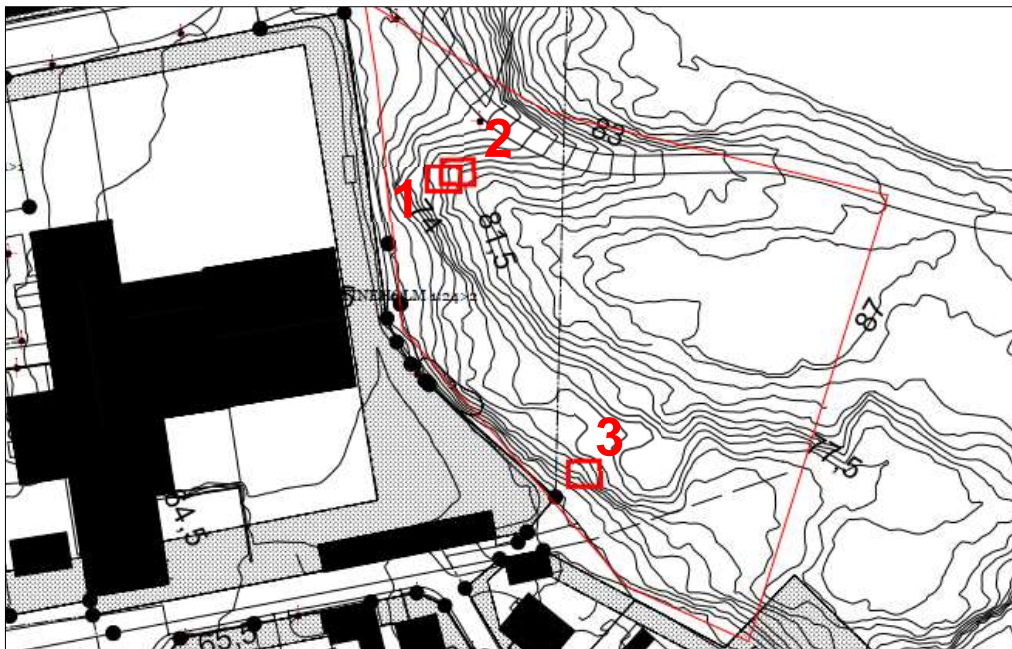
Bergsslätten är naturlig och ligger i direkt anslutning till detaljplansområdet med en storskalig flack lutning med några få brantare områden. Bergmassan består av frisk, ovittrad och storblockigt uppsprucken granitisk gnejs. Sprickorna är orienterade 220/85°, 180/85°, 280/35° och 350/65°. Tre instabila block har identifierats som behöver säkras innan eventuell vibrationsalstrande arbeten i området påbörjas, se figur 1 nedan samt figur 2, 3 och 4 för fotografier.

Figur 1. Undersökningsområde. Små röda rektanglar visar områden med lösa block.

Vid undersökningen noterades tre lösa block som ligger utanför planområdet. Dessa områden kan påverkas av eventuella bergschaktningsarbeten och det rekommenderas därför att åtgärda de bergblock som identifierats som instabila. Detta genomförs på enklaste sätt genom bergskrotning där bergblocken säkert tas ned innan bergschaktningsarbeten/sprängning påbörjas.

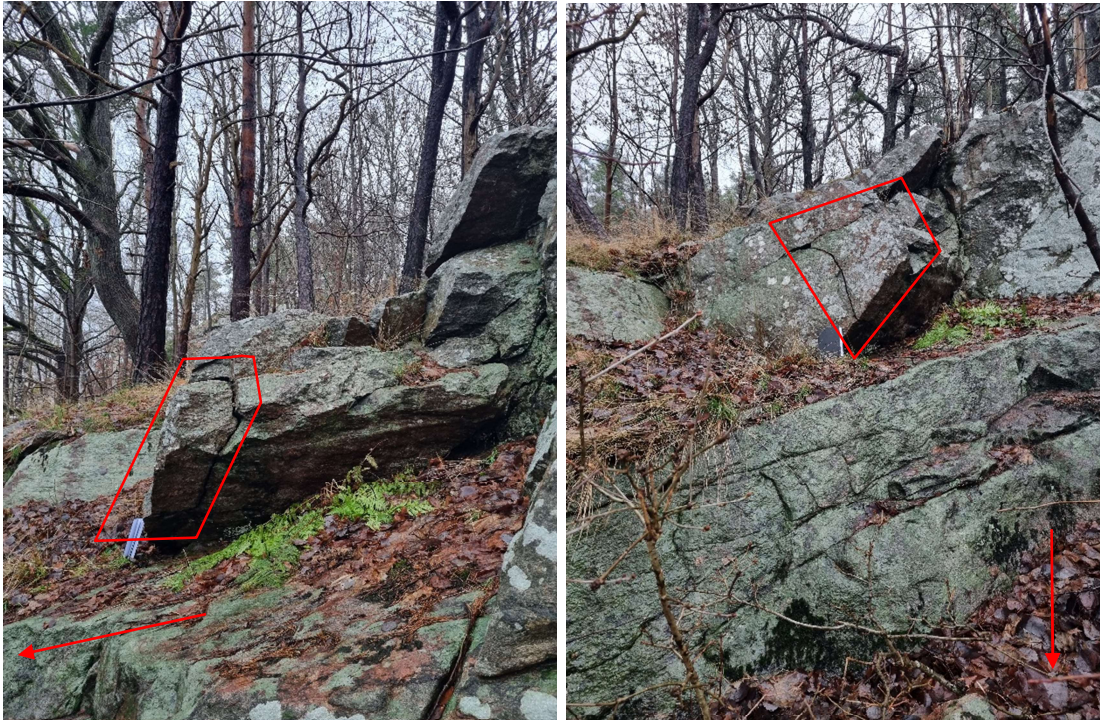
Figur 2. Bergslänt med risk för blockutfall i område 1. Vänster: fotat mot öst. Höger: fotat mot norr. Pil visar riktning nedåt i slänten.

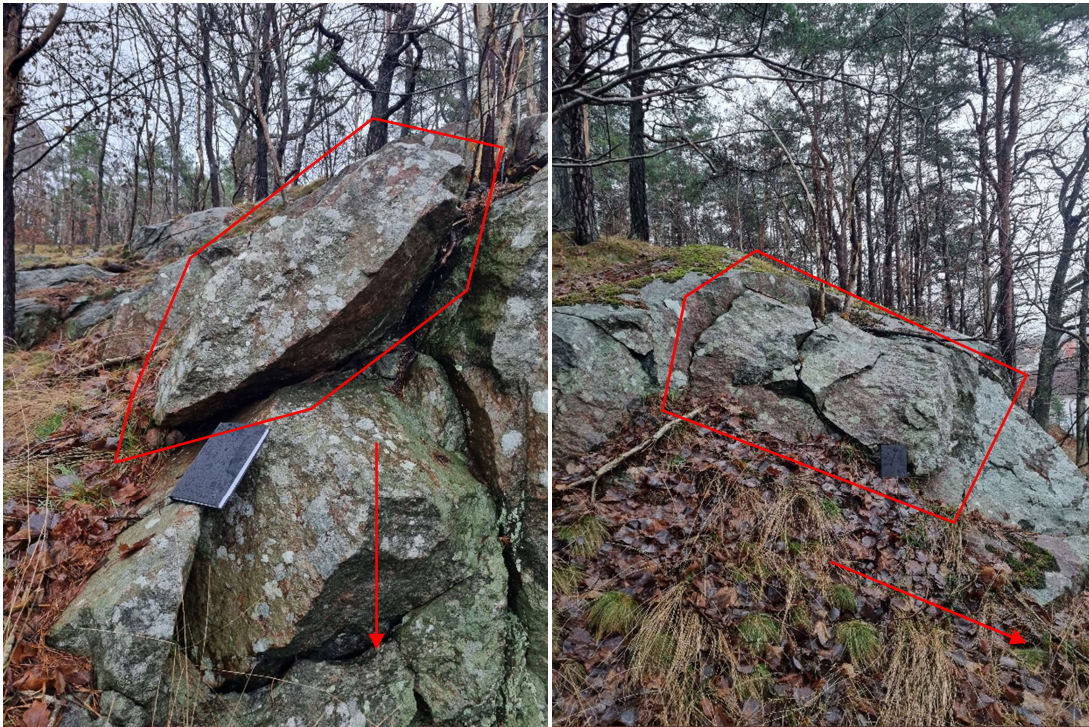
Figur 3. Bergslänt med risk för blockutfall i område 2. Vänster: fotat mot öst. Höger: fotat mot söder. Pilar visar riktning nedåt i slänten.

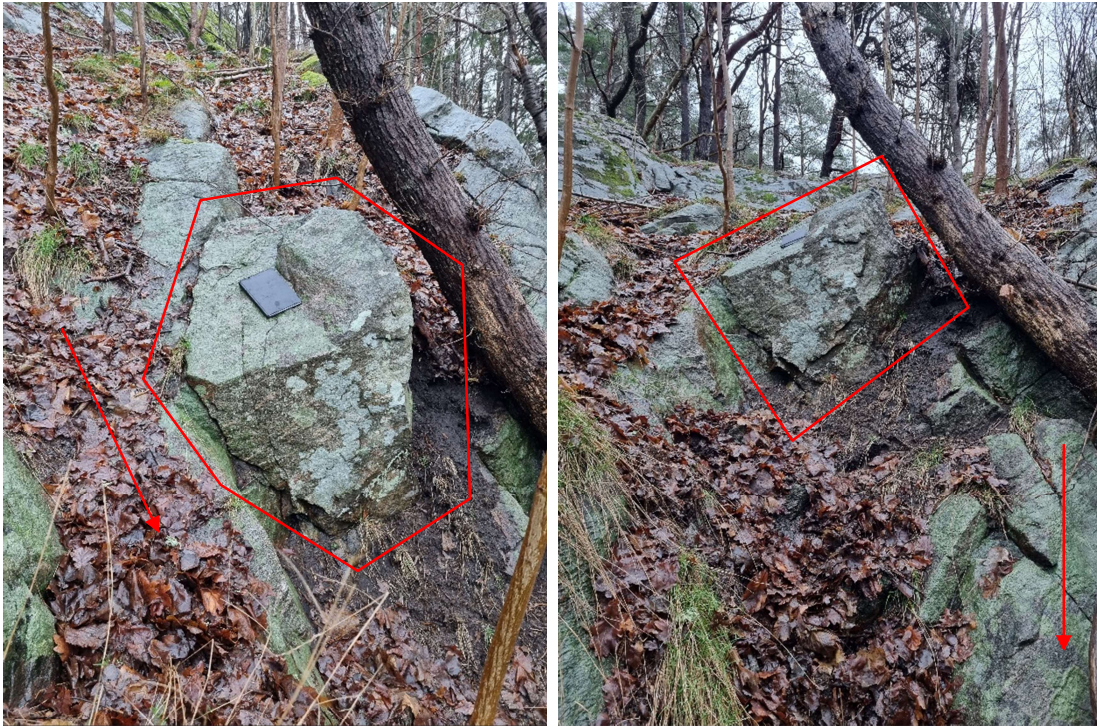
Figur 4. Bergslänt med risk för blockutfall i område 3. Vänster: fotat mot söder. Höger: fotat mot öst. Pilar visar riktning neråt i slänten.
