Tjänsteställe: Samhällsbyggnadsförvaltningen,  
byggheten  
Handläggare:  
Remitterad: Linda Lövkvist,  
bebyggelseantikvarie  
Datum: 2022-06-29  
Beteckning: LOV 2022-422

## Ingared 5:277, LOV 2022-422 Antikvariskt utlåtande

2022-06-29 Bebyggelseantikvarie Linda Lövkvist

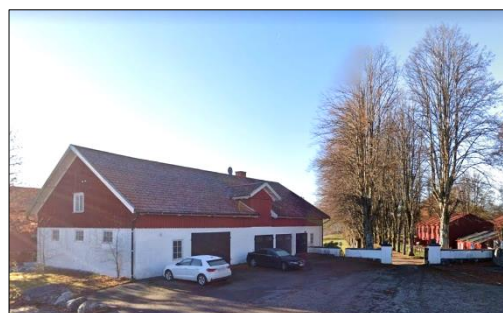
**Figur 2** Byggnaden intill allén som går fram till Ingared gårds mangårdsbyggnad från 1920 har ett högt miljövärde för den gamla gårdens olika byggnader och förståelsen för de historiska sambanden i området.

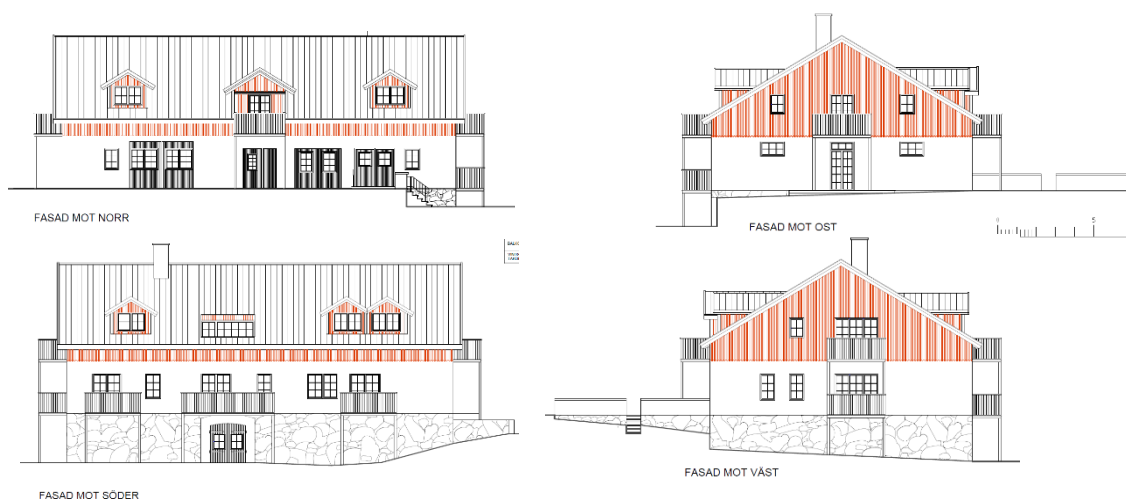
- bygga till ett "flertal" takkupor och balkonger;
- demontera garaget och fylla igen väggarna; samt
- byta källardörren.

Utförandet anges ske "i samma arkitektoniska stil, material och färgsättning som befintlig".

**Figur 3** Ovan återges de ritningar som avser hur man vill att byggnaden ska se ut efter de ansökta åtgärderna.

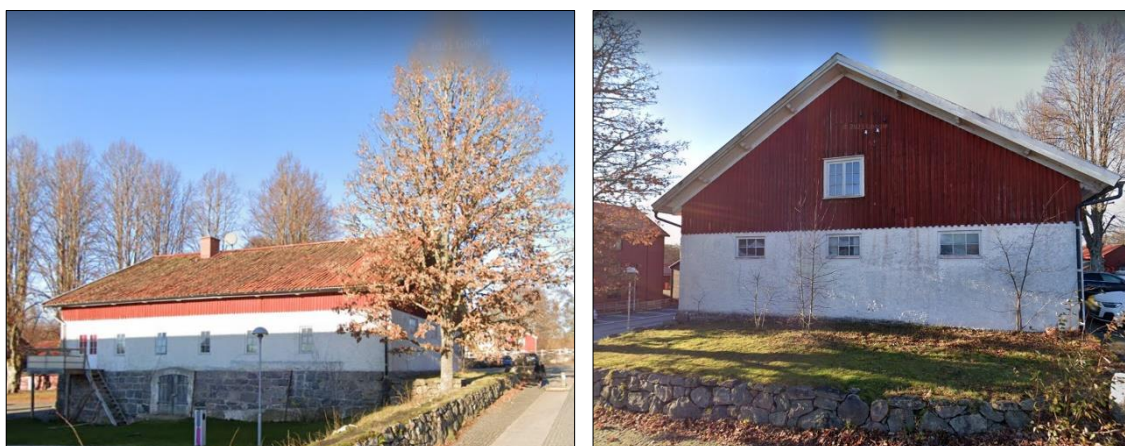
**Figur 4 och 5** Några viktiga karaktärsdrag och kulturhistoriska värden sitter i den jämna, symmetriska fönstersättningen, materialverkan mellan natursten, den vita puts och den rödslammade träpanelen med något lägre avslutade, snedsågade locklister som ger en dekorativ effekt, samt de vita spröjsade fönstren. Kompositionen är balanserad och välkomponerad med omsorg om detaljer och helhet, men ändå sparsmakat med detaljer och komponenter. Dessa aspekter är viktiga att bevara, även om byggnaden exempelvis får fler fönster än i dagsläget. Det är också viktigt att byggnaderna vårdas och underhålls med traditionella material och metoder

Byggnadens karaktär utgörs av stengrunden, dess vitputsade fasader med röd slamfärgade gavelpartier och taktegeförsedda sadeltak. Andra karaktärsdrag är den symmetriska fönstersättningen av vita spröjsade fönster, samt den balanserade och sparsmakade kompositionen med omsorg om delarna. Den omgivande, nivellerande stenvallen i sutteränglutningen är också ett viktigt särdrag för själva fastigheten.

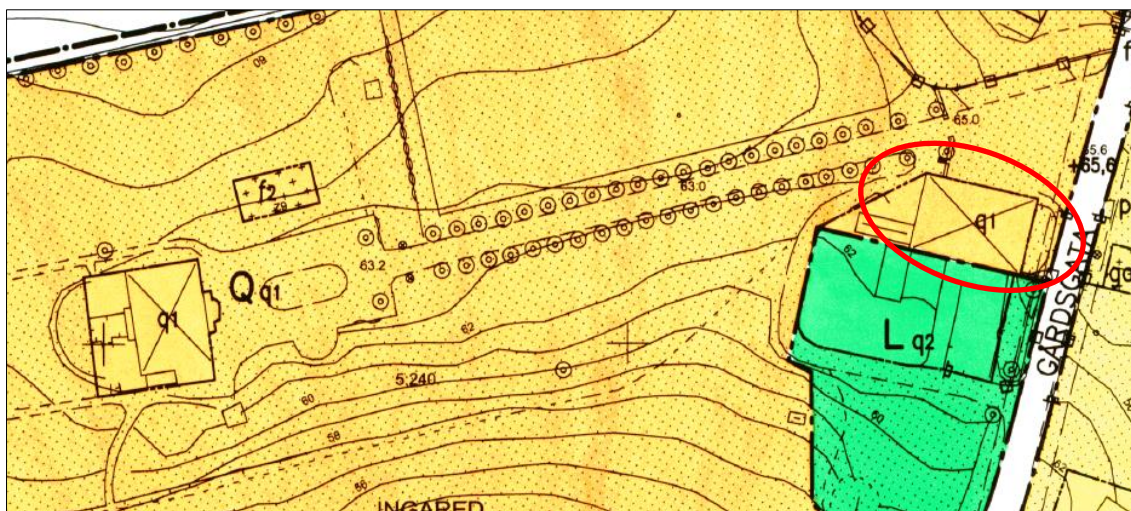
**Figur 6** Del av aktuell detaljplan som visar byggnadens bevarandestatus och skyddsbestämmelse i plankartan.

I gällande detaljplan är byggnaden skyddad med  $q_1$ , som betecknar:

Kulturhistoriskt värdefull byggnad som inte får rivas, till- och ombyggnad får inte förvanska byggnadens yttre form, karaktär eller materialverkan.

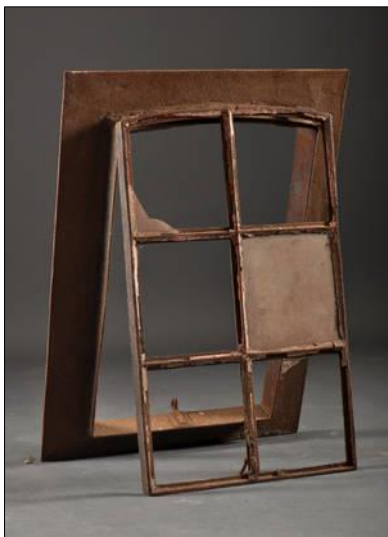
**Figur 7** Takfönster liknande denna modell av spröjsade gjutjärnsfönster är ett antikvariskt bättre alternativ än takkupor och ger ett minst lika bra – om inte bättre – ljusstillskott, som uppfyller dagens ljuskra.

Här är det viktigt att påpeka att varken balkonger eller takkupor utgör något tekniskt krav för bostäder. Det gör däremot tillgång till dagsljus, vilket istället för takkupor kan uppnås genom takfönster, som inte upptar mer byggnadsvolym (se nedan). För övrigt påminns om PBL 8:7 som anger möjlighet till avsteg från byggnadskrav med hänsyn till varsamhetskravet och förvanskningförbudet i PBL 8:13 och 8:17, men också PBL 2:6.

Spröjsade takfönster i gjutjärn används med fördel istället för takkupor med syfte att byggnaden bättre harmonierar med och underordnar sig de kulturhistoriska värdena på platsen och efterleva PBL 2:6, 8:13 och 8:17.

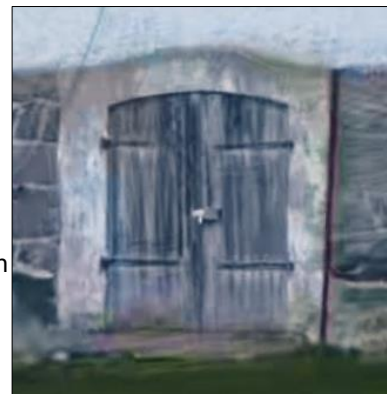
**Figur 8** Den välvda källardörren ger byggnaden karaktär och är en del av byggnadens helhet. Den är viktig att bevara, men behöver också underhåll med traditionella material och metoder. De tvärgående bandbeslagen fyllde en viktig stadgande funktions och är viktiga att bevara.

- Samtliga dörrar bevaras
- Hakar, beslag och liknande detaljer bevaras på både fönster och dörrar eller ersätts med lika, handgjorda dito
- Tillkommande komponenter eller detaljer är tidstypiska och rimliga i förhållande till byggnadens karaktär
