Bild 1. Karta med höjdkurvor över fastigheterna del av Maryd 2:23 och Maryd 2:28.

Från PM Hydrologisk utredning Maryd 2:28, Bergab (2023)

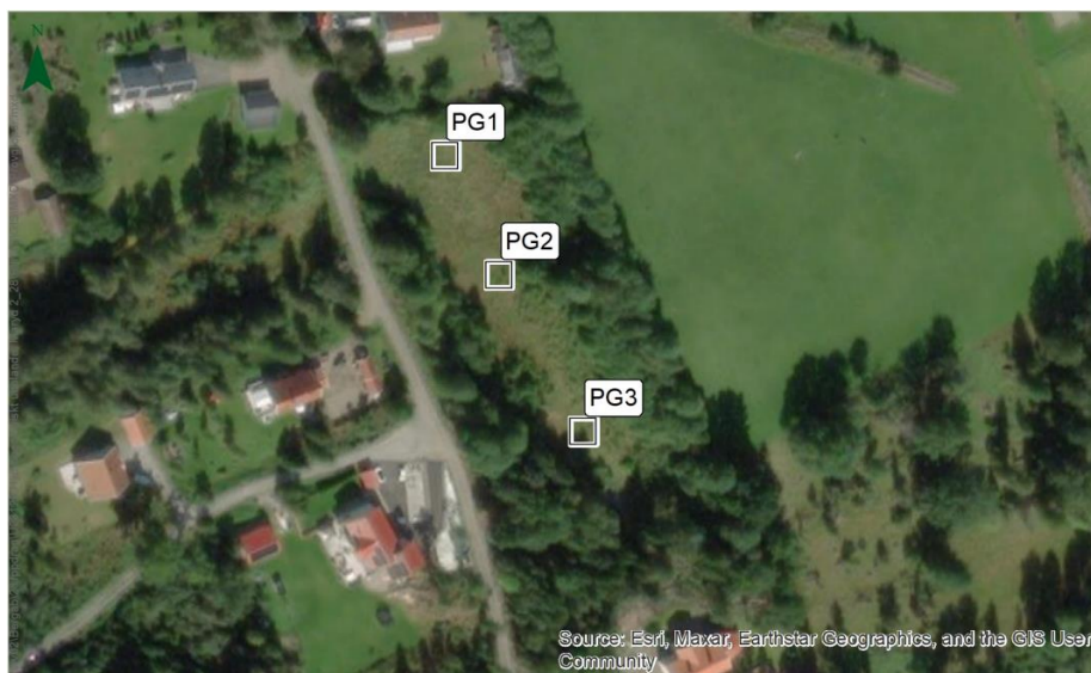
Bild 2. Karta med provgropar (PG 1, PG 2, PG 3) över fastigheterna del av Maryd 2:23 och Maryd 2:28.

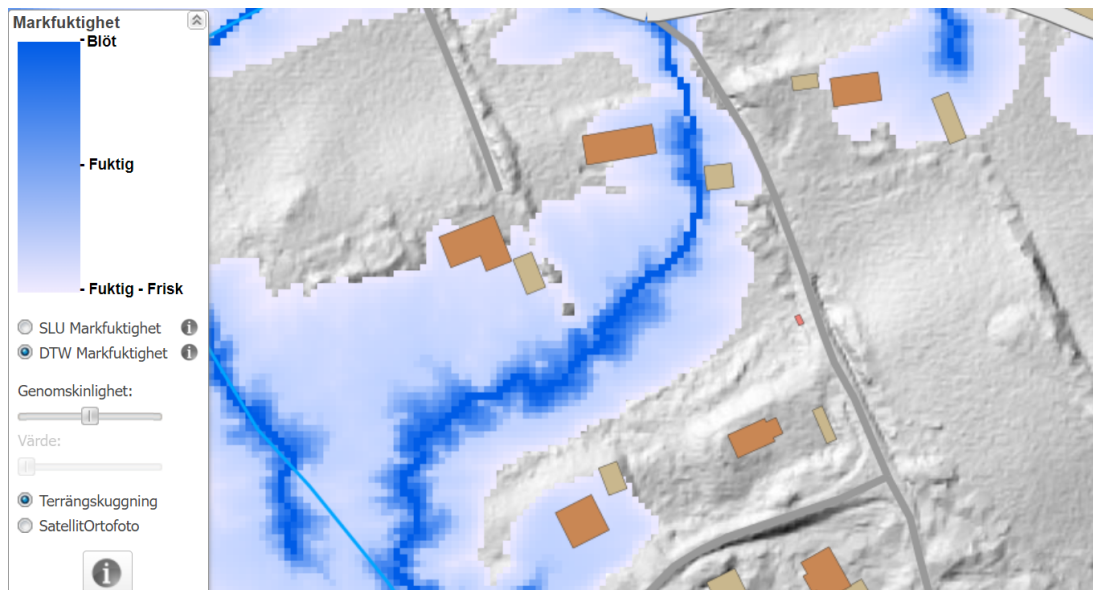
Bild 3. Karta över markfuktighet DTW (Depth To Water) Fastigheterna del av Maryd 2:23 och Maryd 2:28.

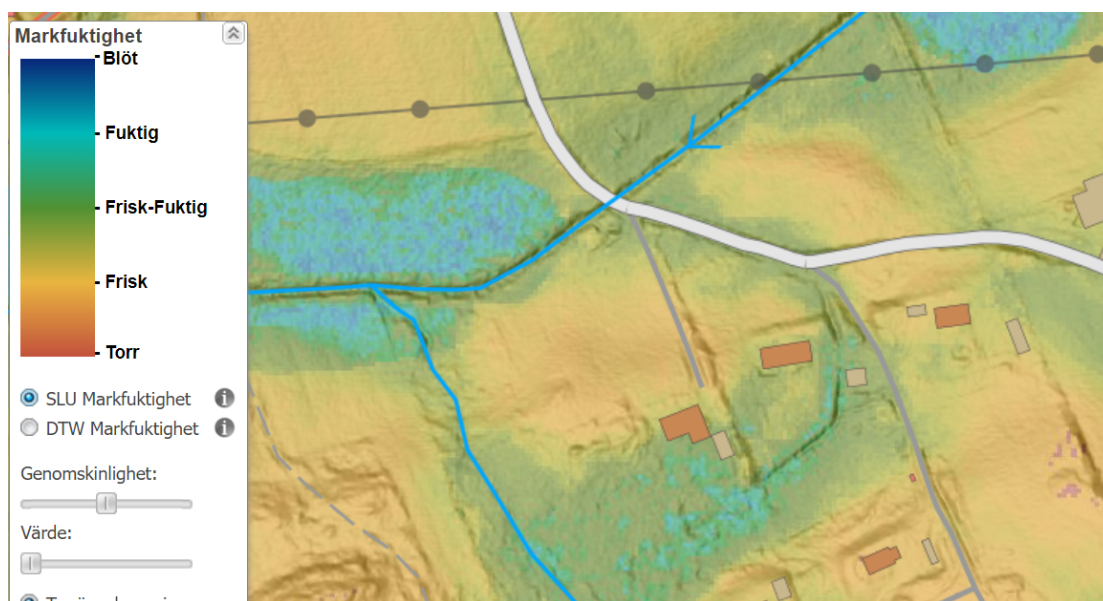
Bild 4. Karta över markfuktighet (enligt SLUs modell). Fastigheter del av Maryd 2:23 och Maryd 2:28.
