Tjänsteställe: Samhällsbyggnadsförvaltningen,
Bygglovsenheten

Handläggare:
Remitterad: Linda Lökvist, kommunantikvarie
Datum: 2024-10-03
Beteckning: LOV 2024-480

Stadsskogen 1:12, LOV 2024-480 Antikvariskt utlåtande

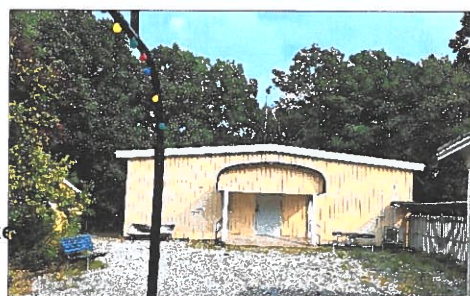
Figur 2 'Gluggen' – överbyggd dansbana.

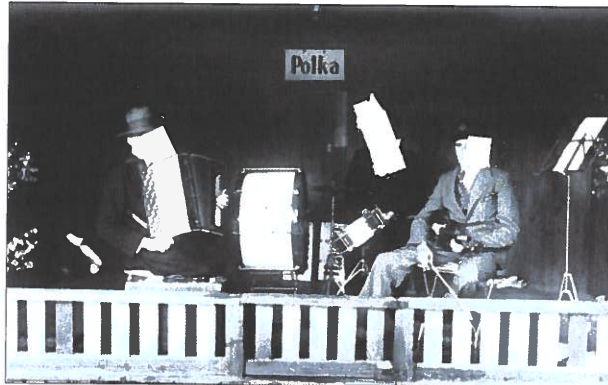
Figur 5 I Regionmuseum Västra Götalands skrift 'kulörta lyktor och dansbiljetter', som handlar om västsvenska festplatser under 100 år, framgår att den i dag kallade 'Gluggen' kan vara gammaldansbanan i Alingsås Folkpark, vilket också bekräftats av Jan Persson som driver Folkparken idag, se även figur 9. Foto från 1932, ur skriften 'Kulörta lyktor och dansbiljetter' (2006).

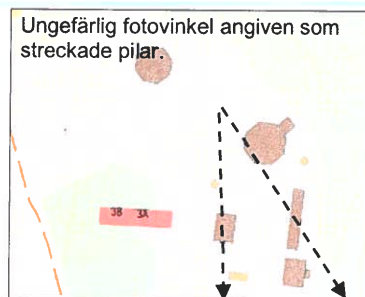
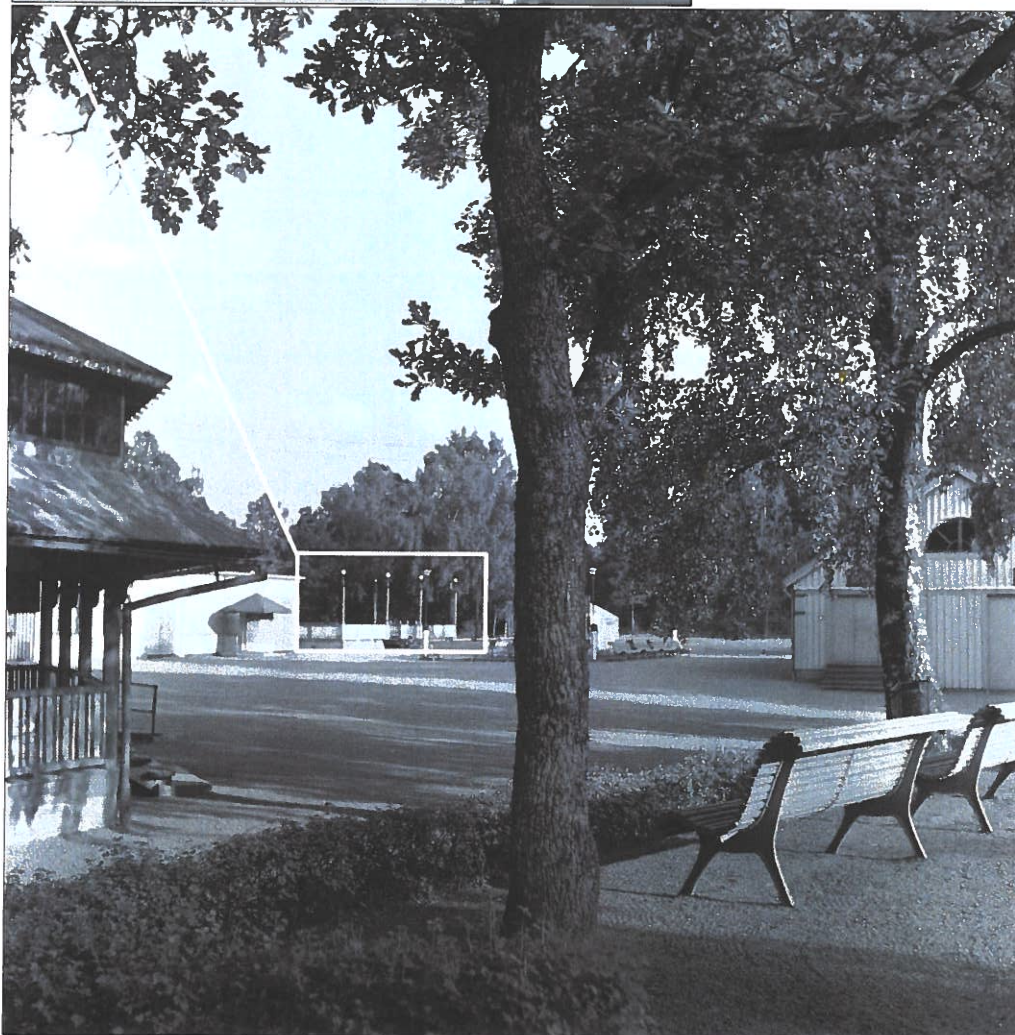
Figur 7 I juni 1954 fanns ingen byggnad där 'Gluggen' står idag. Däremot fanns en öppen dansbana med danslyktor och staket runt (inom vit rektangel). Att grunden till 'Gluggen' är från början av 1900-talet framgår från figur 12.

Vid genomgång av äldre foton av parken har det kunnat fastställas att den byggnad som kallas 'Gluggen' tillkom så sent som mellan 1954 då det ännu var en dansbana (se figur 7-8) och 1964, då byggnaden kan ses på historiska flygbilder. Istället syns en dansbana, likt dem som förekom under 1900-talets början – utan tak, men med staket och lyktor runt om (figur 7 och 8).

- återställer den *ursprungliga dansbanan* med utomhusscenen på befintlig grund enligt de historiska fotona i figur 7-9 i detta underlag
 - återuppbygger 'Gluggen' såsom befintligt

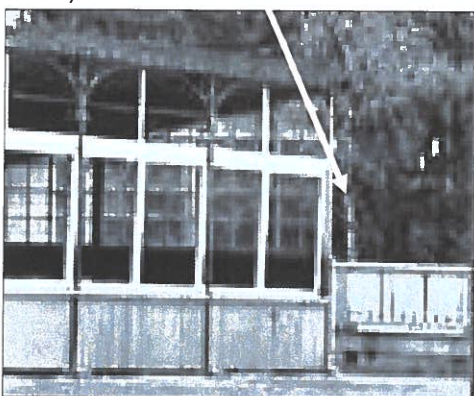
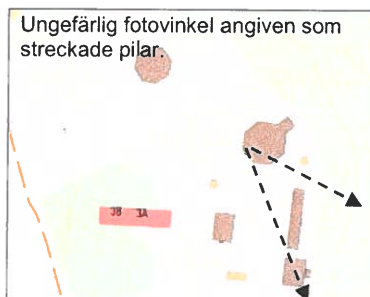
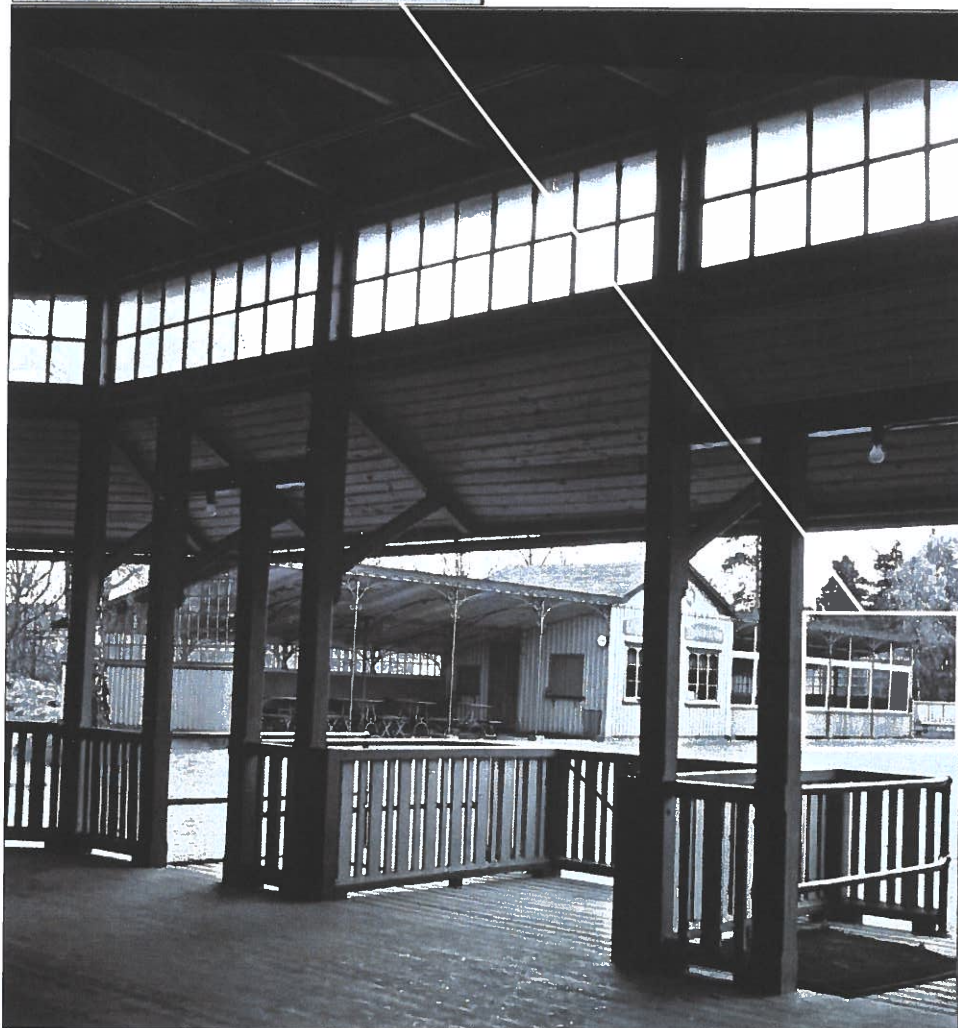
Figur 8 Här är ytterligare ett foto som visar dansbanan och inte en byggnad (längst bort till höger i bild, inom vit ram). Här syns även den ursprungliga dansrotundan inifrån.
Foto: Karl Åsén, 1950-59 (dock måste fotot vara taget före 1954, då den långa byggnaden då ännu inte var inbyggd, som på figur 7 från juni 1954), Alingsås museum.

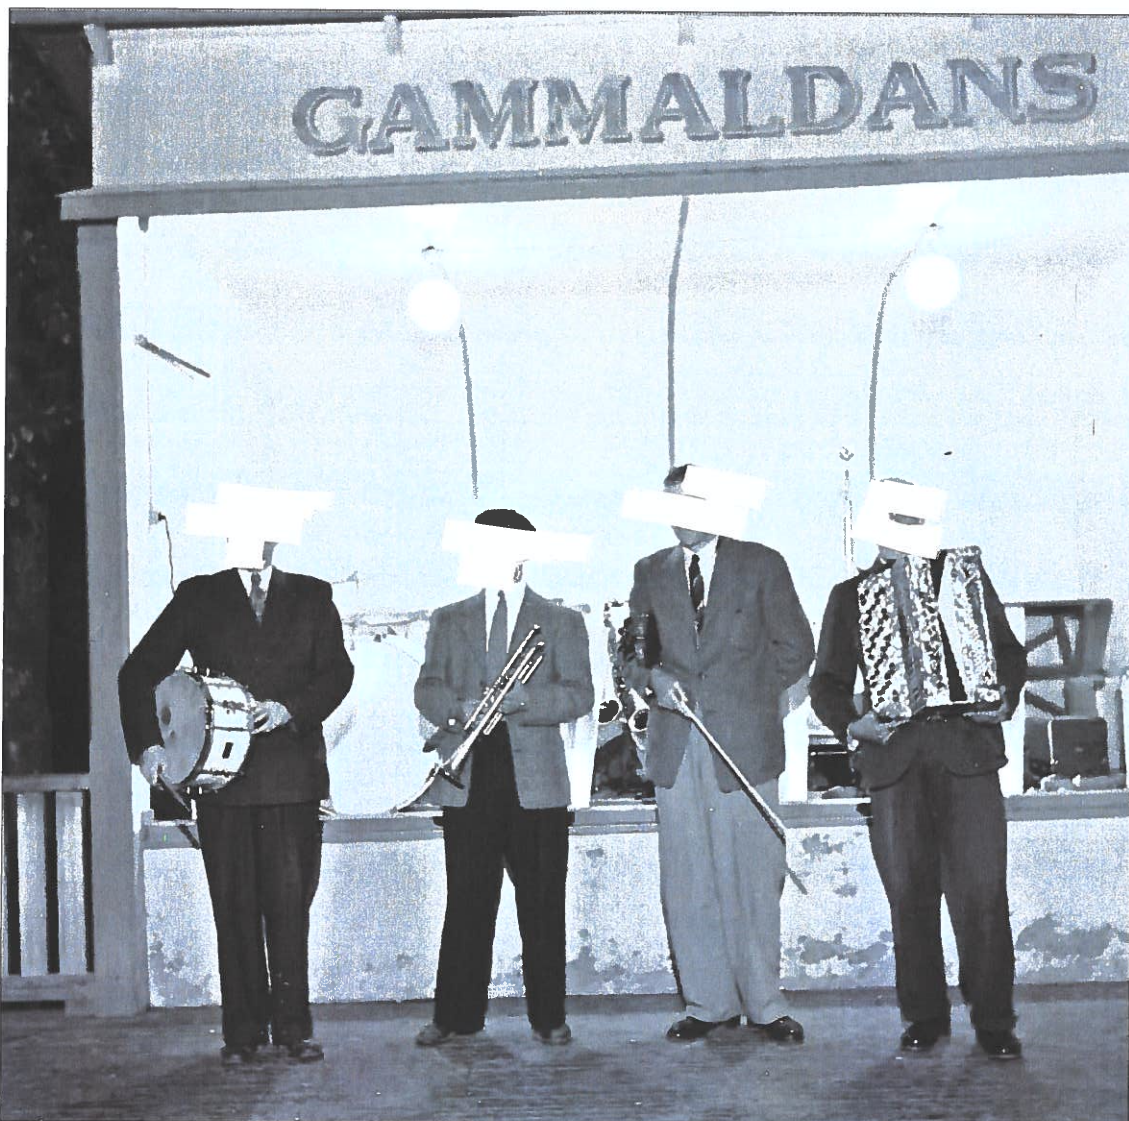
Figur 9 KE:s dansorkester framför scenen på gammaldansbanan – den som senare överbyggdes till det som idag kallas 'Gluggen'. Att detta är platsen för den gamla gammaldansbanan syns på figur 7 och 8, men har också bekräftats av Jan Persson som driver Alingsåsparken idag, enligt samtal 2024-09-30. Detta påvisar att den tillbyggnad på 'Gluggens' baksida fanns före själva överbyggnaden, och frågan är om det kanske rent av var denna som gav upphov till smeknamnet 'Gluggen'.

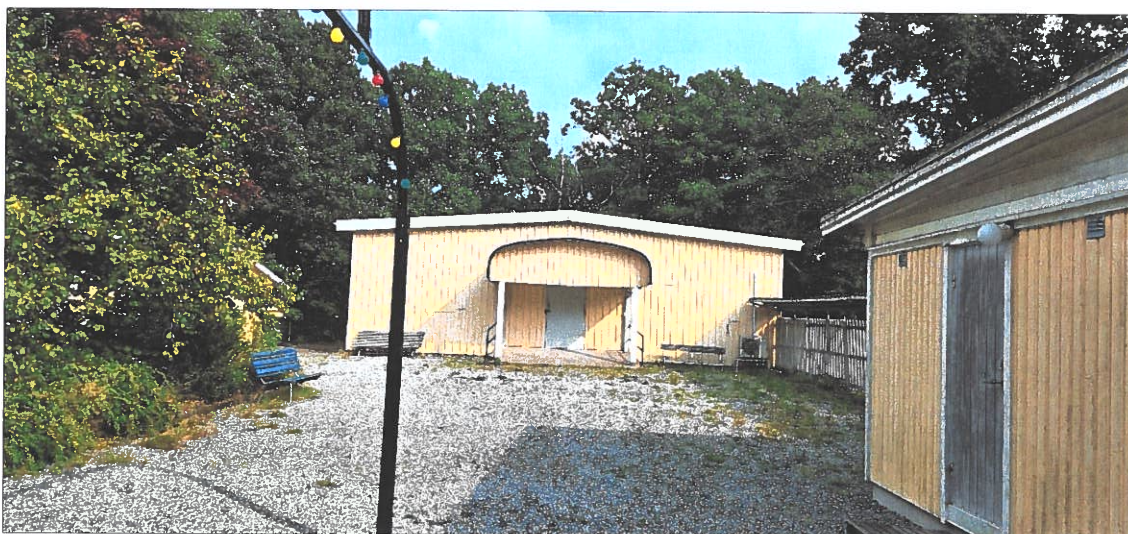
Figur 10 Gluggen är en enkel, i grunden rektangulär byggnad med tillbyggnad baktill och en taköverbyggd entré.

'Gluggen' är en låg byggnad i en våning, sannolikt uppförd mellan 1954-1964. Den ligger i utkanten av parkområdet, i hörnet mot parkeringar och slänten ner mot villabebyggelsen i öster. Den har ett mycket flackt sadeltak och ljus lockpanel i trä, som på två fasader är inklädd i aluminium. Baksidan rymmer en utbyggnad, och på framsidan är den försedd med överbyggd entré med ett mycket flackt, mansardliknande sadeltak med mjukt rundade takvinklar och träpanel på gaveln (figur 10). Längs fasadens 'midja' löper ett fönsterband som har satts igen (figur 11). Även på insidan har fönsterbandet byggts för, vilket gjort dansgolvet mer som ett modernt disco (figur 13). Invändigt finns en mindre, uppbyggd scen i det som är baksidans utbyggnad samt synliga svarta takbjälklag i stål. Exteriörens färgsättning är ljus gul med vita vindskivor, likt övriga byggnader i parken, en färgsättning, som enligt bygglovhandlingar gäller sedan 1997. Tidigare ska då åtminstone teaterbyggnaden ha varit delvis blå och att döma av historiska foton bör även övriga byggnader ha haft en något mörkare färgsättning än dagens gula med vita listverk.

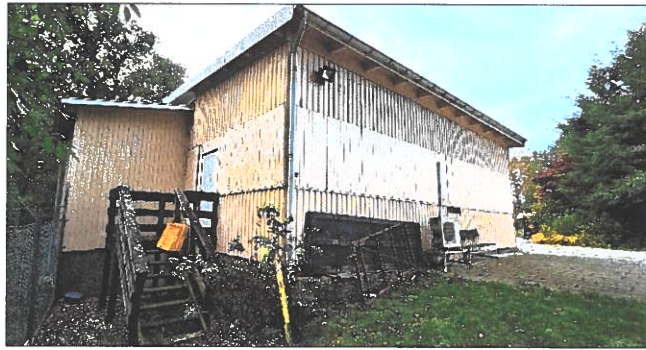
Figur 11 Byggnadens horisontella fönsterband, som löper längs hela fasaden runt om, har satts igen med smal träpanel. Foto: Linda Lökvist 2024-09-30.

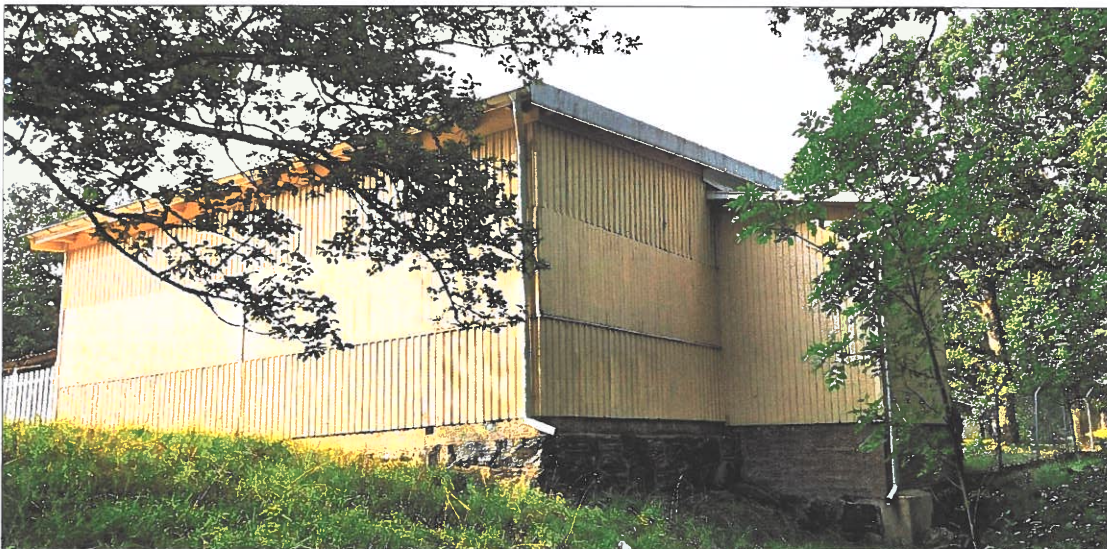
Figur 12 Mellanpartiet av 'Gluggen' var antingen helt öppet eller hade öppningsbara luckor, idag är detta helt igenbommat. Stengrunden är dock gammal och vittnar om den äldre, öppna dansbanan som sannolikt byggdes 1915 eller strax efter. Man började inte med betonggrund förrän någon gång på 1930-talet. Uppförandet av en byggnad för dansbanan har gjorts omkring 1960-talet. Dock fanns den lilla utbyggnaden redan åtminstone 1947 (se figur 9). Grunden för tillbyggnaden, som ursprungligen byggts till som scen till den första dansbanan, består av betong, så den bör rimligtvis ha uppförts mellan ca 1930 och 1947. Foto: Linda Lökvist, 2024.08.29.

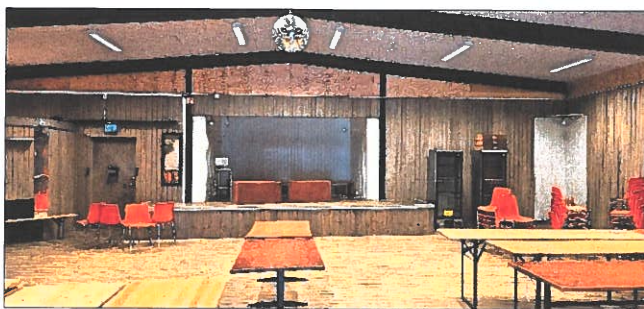
Figur 13 Interiören uppvisar en mer modern discolokal, där fönsteröppningar har prioriterats bort. Dagens scen är på samma ställe som den tidigare scenen i figur 9. Foto: Linda Lövkvist, 2024-09-30

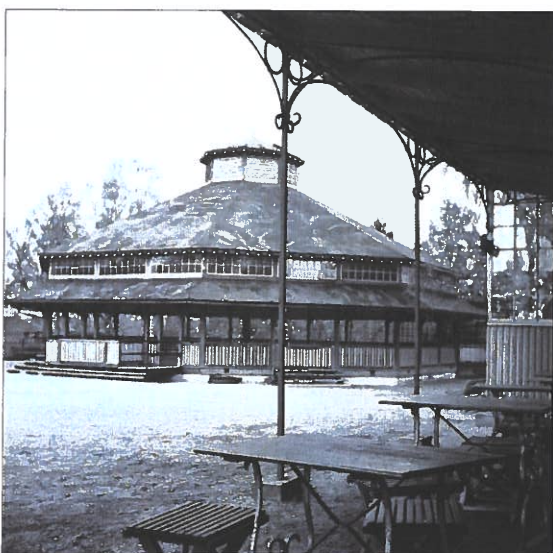
Figur 14 Dansrotundan var ursprungligen också öppen och hade fönster hela vägen runt om i mellanrummet mellan takfallen.

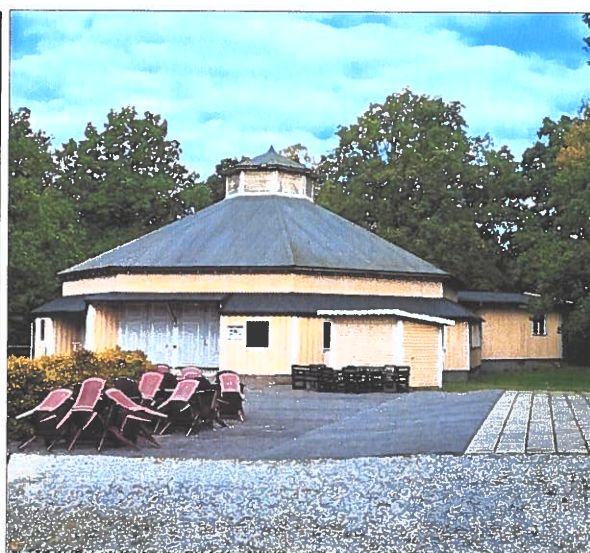
Figur 15 Även dansrotundan har byggts igen med väggar och den övre fönsterfasaden mellan taken, som skulle tillföra ljus har fått slät träpanel.
