**Skrivelse gällande ärende LOV 2022-000930**

Tjänsteställe: Samhällsbyggnadsförvaltningen,  
bygglovsenheten  
Handläggare: Josephine Bruhn  
Remitterad: Linda Lökvist, kommunantikvarie  
Datum: 2023-02-08  
Beteckning: BYGG 2022.930

# Vässtenbo 1:20, LOV 2022-930

## Antikvariskt utlåtande

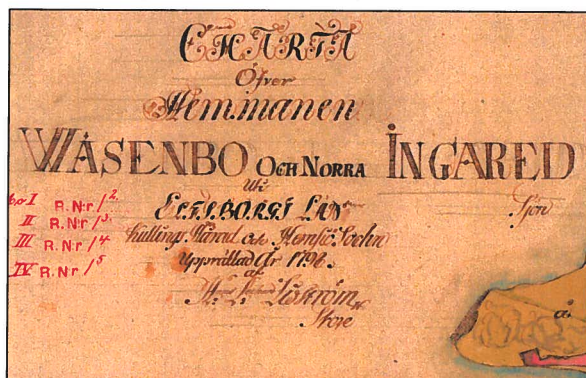
**Figur 9** Stoskifteskartan från 1798, underskriven i juni 1800, visar Wäsenbo för 225 år sedan. Wäsenbo 1:20 bör ligga på berget markerat med B och å, se streckad markering. Den senare beskrivs som "En Hage bestående af Bergmark med LöfSkog af alla Slag" och räknades som en del av inäggarna.

Den ståtliga mangårdsbyggnaden på Väsensbo 1:20 var ett högeståndsboende som uppfördes 1907. Stenmuren mellan fastigheten och vägen kan dateras till slutet av 1700-talet. I en avstyckningshandling från 1904 hänvisades till att man vid storskiftet 1798 hade anlagt en allmän väg som gick tvärsigenom tåmarken (se figur 10, bergsområdet A och B). Under denna tid hägnade man in den brukade marken närmast bebyggelsen och lät boskap gå lösa och beta på mer perifera utmarker, exempelvis i bergs- och skogspartier, mader och liknande - därav begreppen inägor respektive utmarker. Berget som

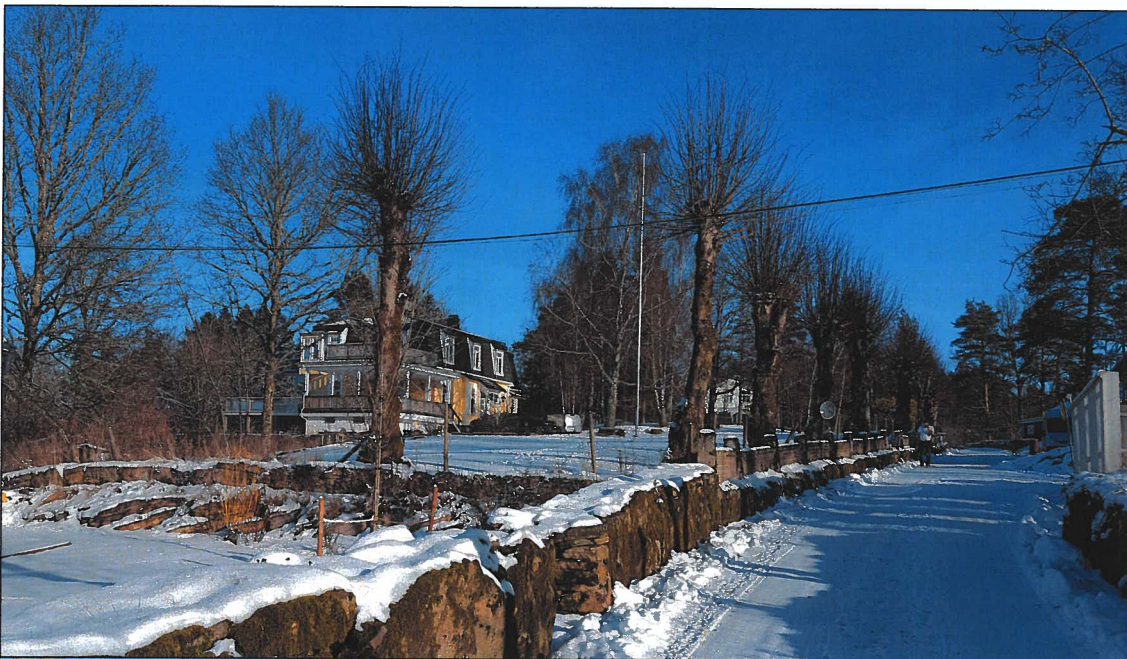
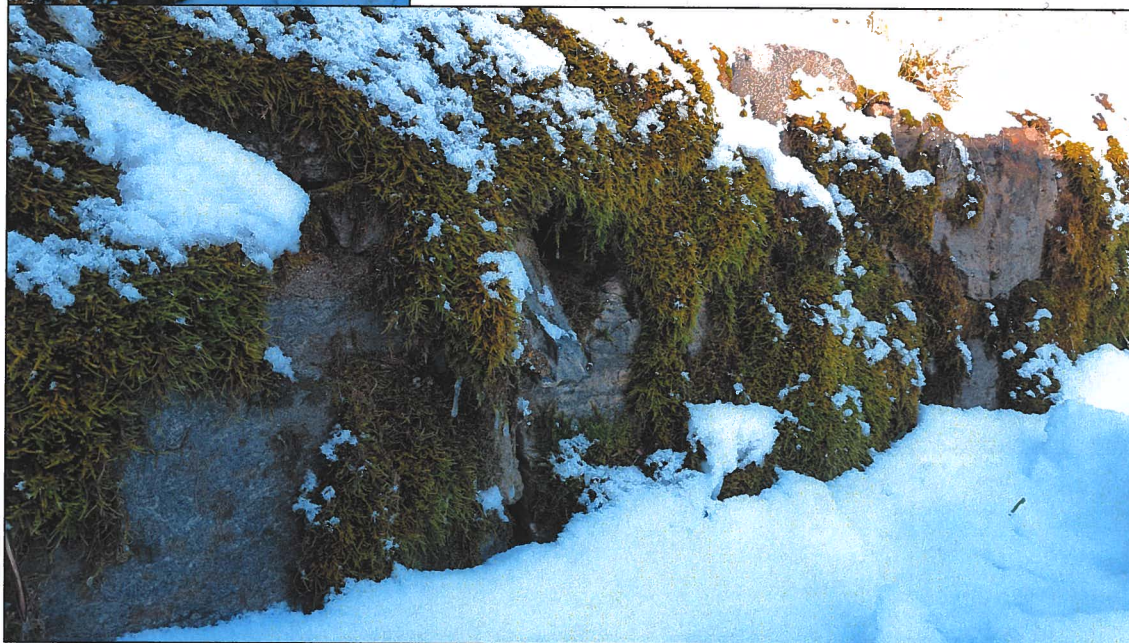
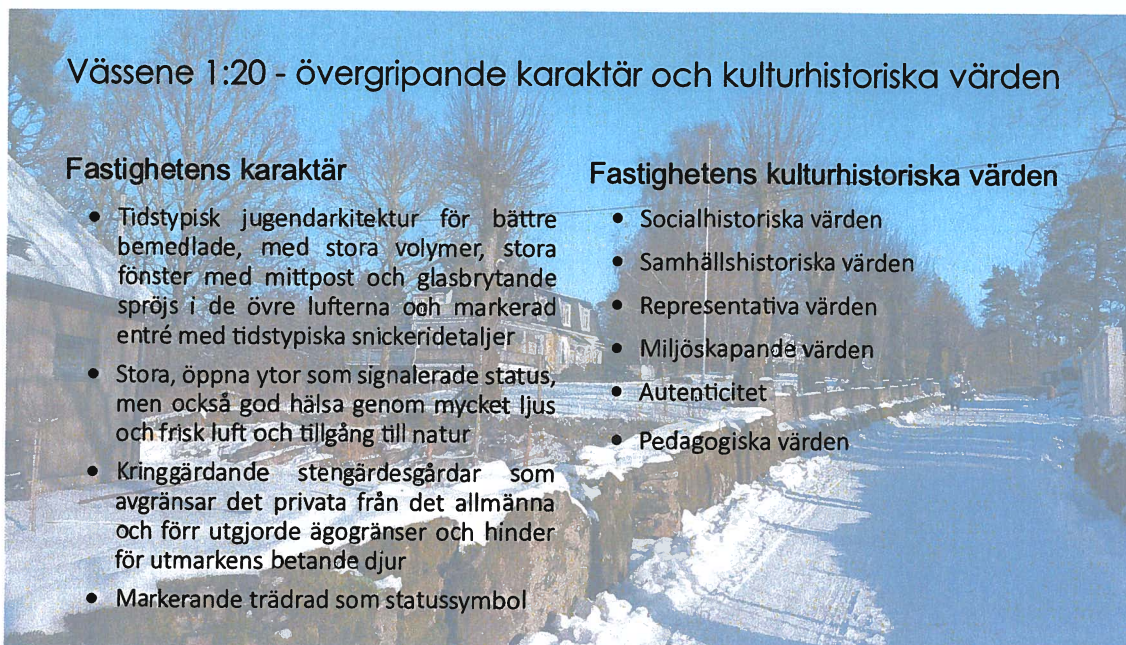
**Figur 10** Trädraden var en statushöjande symbol som ofta användes för att betona den sociala betydelse som ägarna besatt. Idag räknas iden som allé och skyddas som biotop i Miljöbalkens kapitel 7, § 11. Stenmurarna är av högre datum än fastigheten och dess kulturhistoriska värden bär berättelsen om det äldre jordbrukssamhället, dess levnadssätt och ägoindelningar.

**Figur 11** Stenmuren har byggts på långt efter dess tillkomst. Den ursprungliga, nedre delen har högt kulturhistoriskt värde.

**Figur 12** Mossan bidrar till känslan av murens höga ålder och autenticitet, men skapar också förutsättningar till liv för både flora och fauna i muren.

Den mur som idag löper längs vägen förbi fastigheten är alltså en gränsmur som längre bak i historien markerade olika typer av mark och ägoförhållanden, men också en mur för att förhindra de betande djuren på utmarken att ta sig till odlade marker (figur 10-12).

Ytterligare en statushöjande symbol på Vässenbo 1:20, var nyttjandet av alléer eller trädrader, som var del av en utvecklad högreståndskultur (se figur 10). Förutom en mängd olika bevarandemotiv utifrån florans och faunans behov - beträffande exempelvis mossar, lavar och svampar; samt fåglar, fladdermöss och insekter - lyfter Naturvårdsverket också fram alléernas kulturhistoriska värden. Bland annat betonas hur landskapet historiskt har påverkats av olika typer av landskapsarkitektur. Alléträd är alltid knutna till bebyggelse och har en tydlig estetisk funktion. Alléer började planteras redan under 1600-talet vid de större godsena, men blev mer allmänna under 1700- och 1800-talen, då man ville infoga sina högreståndsbosättningar i en estetisk helhet i en mer storskalig landskapsarkitektur. Detta ligger också nära de stilmässiga idéerna om den Engelska parken som spreds till Europa på 1700-talet. Trädraden längs stengärdesgården på Vässenbo 1:20 ingår därmed i en lång historisk tradition som markerar för social status och har också kulturhistoriska miljövärden.
