<u>FASTIGHETEN KRONAN 6</u>	Bilaga
<u>ÅR 2016</u>	Juni: Fastighetsköp	1
<u>ÅR 2017</u>	Oktober: Vattenskada – Hussvamp	2
<u>ÅR 2018</u>	Januari: Renovering påbörjas i restaurang Renovering utökas Totalrenovering in- och utvändigt	
<u>ÅR 2019</u>	Maj: Renovering klar restaurang Augusti: Bygglov tillbyggnad	3
<u>ÅR 2020</u>	Januari: Totalrenovering klar April: Slutbesked tillbyggnad

Besiktningsrapport - Vattenskada inkl VSR

**Kronan 6 Norra Strömgatan 24, 441 30 Alingsås**

Besiktningsdatum	2017-10-26
Skadedatum	2017-10-25
Typ av besiktning	Vattenskada inkl VSR
Referensnummer	
Byggnadsår	
Byggnadsyta

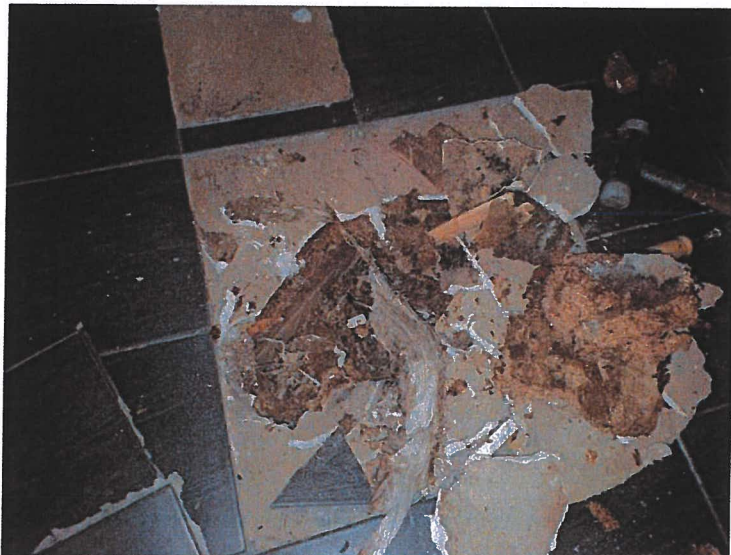
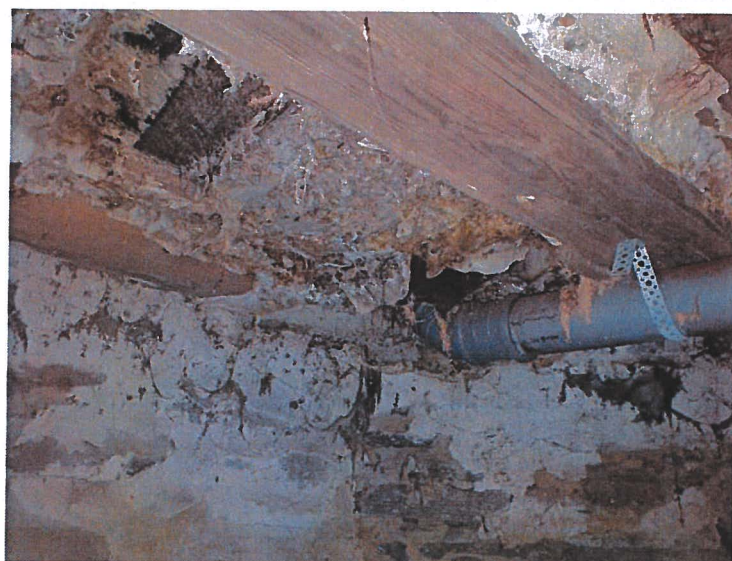
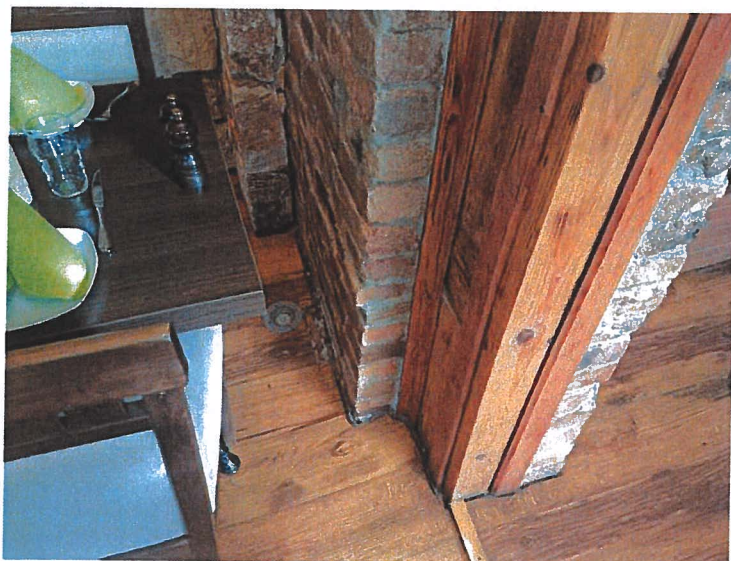
Skadeorsak

stor misstanke om husvamp
Regress	Ja

mot fastighetsägaren
Regressbeskrivning	hussvampen sitter på konstruktionen som fastighetsägaren äger.
När upptäcktes skadan	enligt hyresgäster som har restuarangen har detta blivit värre på senare tid och golv sviktat. De har tidigare påpekat för fastighetsägaren att nån form av påväxt funnits tidigare .
Vem upptäckte skadan	innehavaren till restuarangen
Regress mot vem	fastighetsägaren
Skadeomfattning	Stor misstanke om hussvamp har upptäckts på 2 ställen i restuarangdelen enligt skiss .omfattningen är i dagsläget inte klarlagd men enligt min bedömning omfattande då restuarangdelen är påverkad.
Brister eller avvikelser från bygg och branschregler	Nej
Brister eller avvikelser på ytskikt eller installationer	Nej
Övriga observationer	mikrobiell lukt kan kännas också utmed väggar där svamp har upptäckts.

Eftersom stor misstanke om hussvamp finns och restiarangdelen är påverkad är min bedömning att verksamheten ej kan vara där. utrymmena bör utrymmas omgående och vidare undersökning bör göras för omfattning och skadeorsak. prov skickas in för analys.

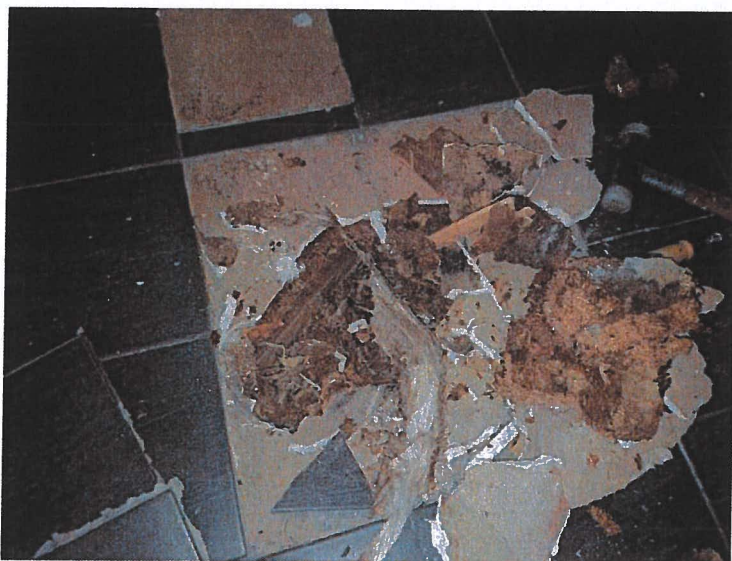
upptaget hål i toa golv
