# Stormansgården 3

## Tokebackahusen - Antikvarisk utredning

Kulturhistorisk utredning  
Diarienummernr PLAN 2024.125 KS  
Projektnummer 31032

Bygglovsenheten  
2024-04-03

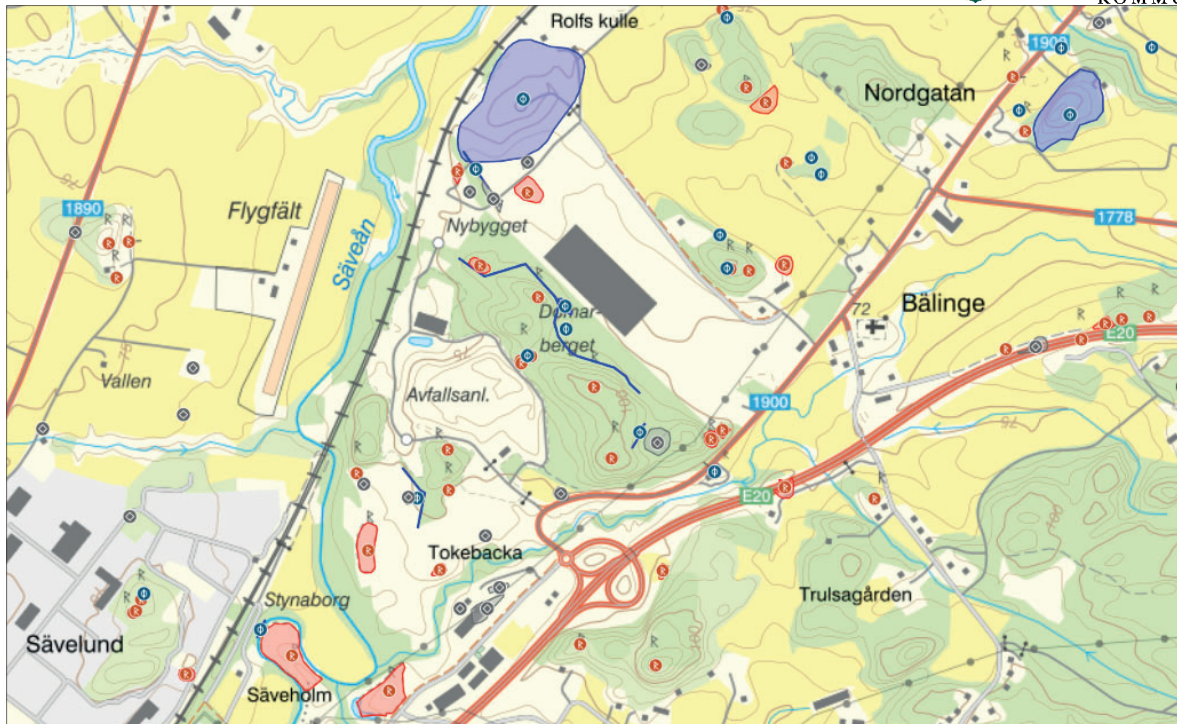
Figur 3 En mångfald av fornlämningar vittnar om områdets kontinuitet och historiska djup.

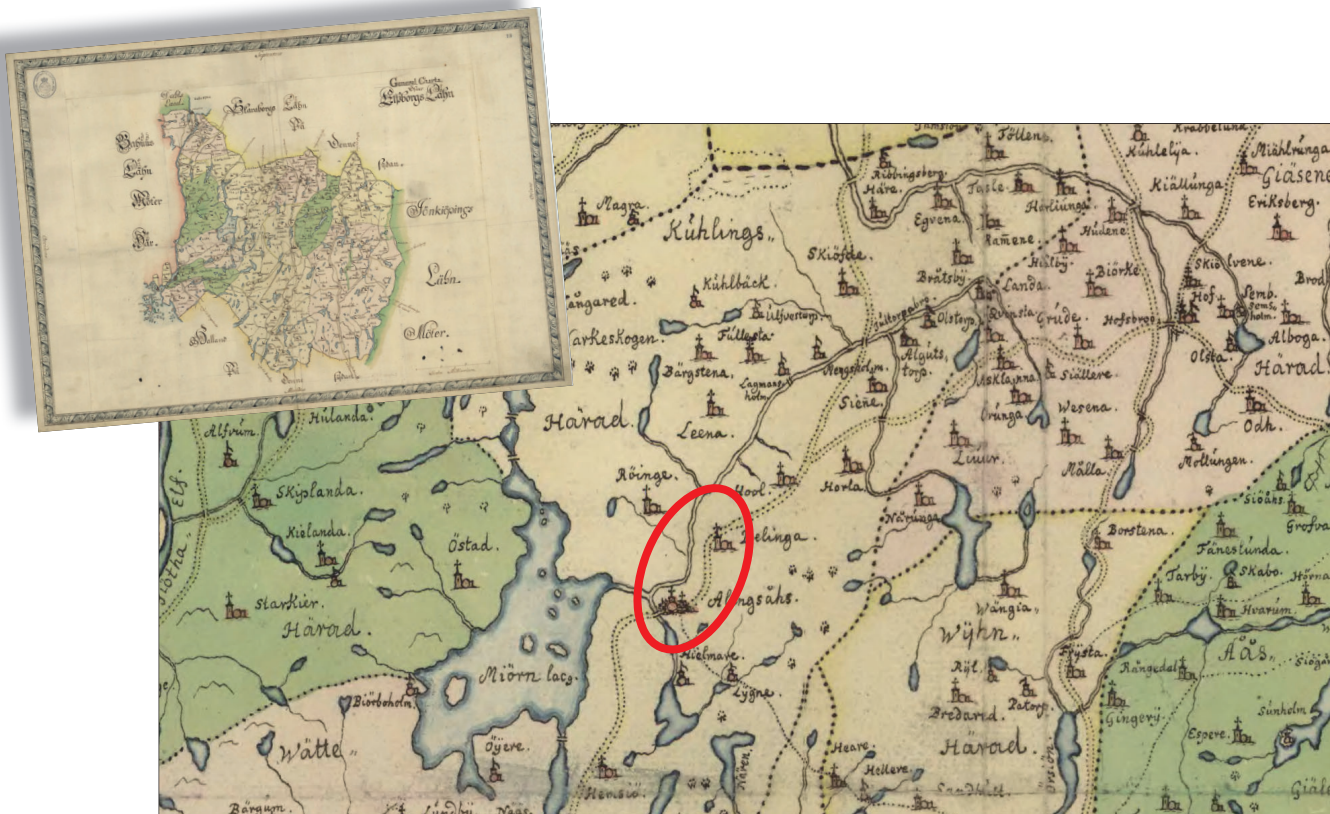
**Figur 4** 'Generalkarta över Elfsborgs Län' från 1600-talets senare del visar hur vägen från Göteborg gick via 'Alingsås' och 'Bälinge' vidare norrut mot Scara och delade sig i Hol mot Vårgårda och vidare mot 'Skövde', respektive 'Jönköping'. Endast vattendrag, städer, kyrkor och för riket viktiga genomfartsleder samt de olika häraderna var de viktigaste kategorierna att redovisas på kartan. Även om gårdar inte redovisades vet vi genom brandförsäkringshandlingar att gårdarna på Tokebacka Övergård även då fanns på plats, då minst lite drygt 100 år gamla.

när det varit relevant (figur 4). Regionala och lokala vägar har flätats samman och äldre förhistoriska vägar har sannolikt använts till åtminstone en bit in i medeltid. Om denna övergång mellan vikingatid och tidig medeltid finns på vissa platser vittnesbörd på runstenar, som berättar om vadställen, brobyggen, vägar och hela vägsystem. Medeltidens vägnät, såsom den gamla Kungsvägen utanför Tokebacka, byggdes på sådana äldre vägar och byggdes ut i

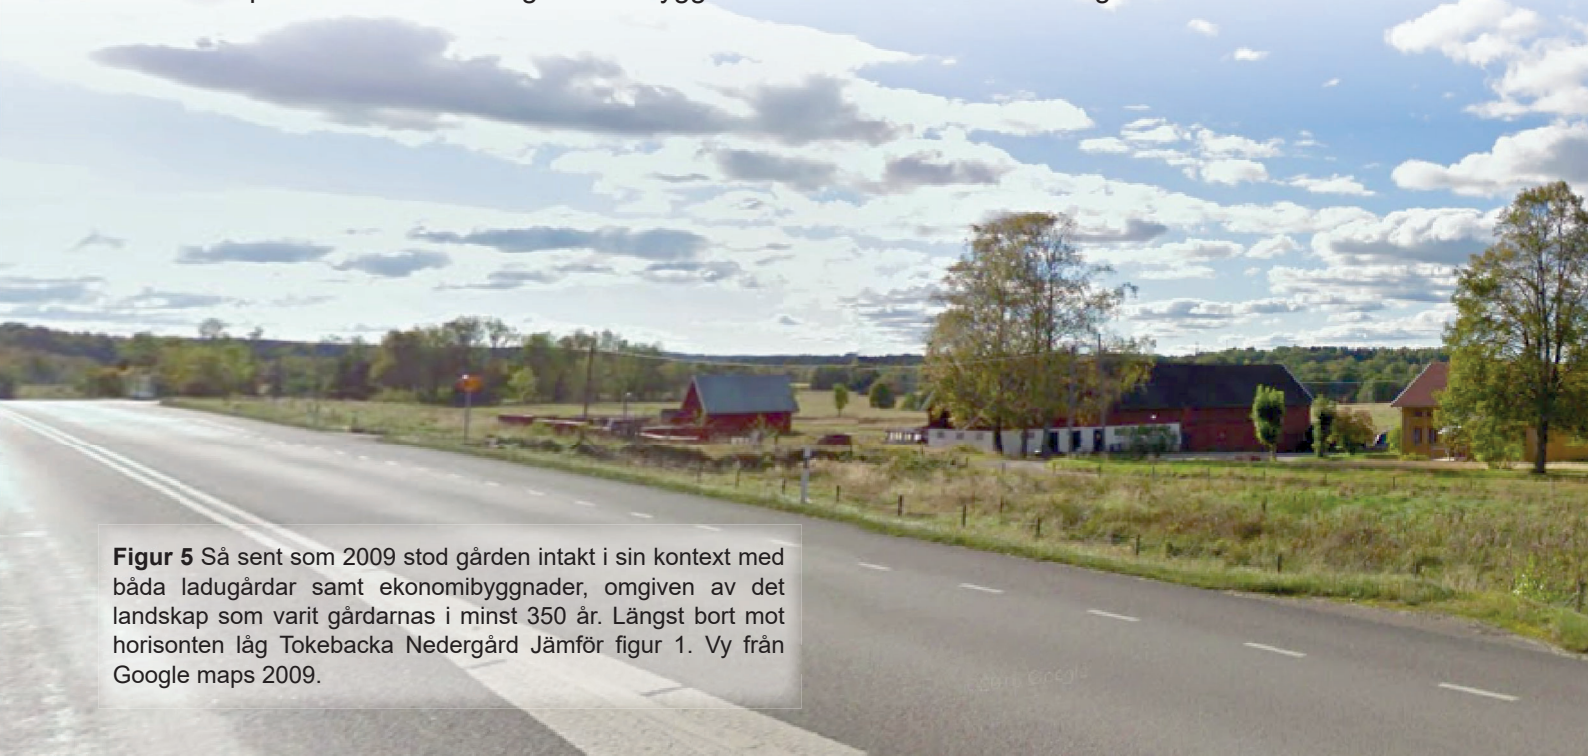
**Figur 5** Så sent som 2009 stod gården intakt i sin kontext med båda ladugårdar samt ekonomibyggnader, omgiven av det landskap som varit gårdarnas i minst 350 år. Längst bort mot horisonten låg Tokebacka Nedergård Jämför figur 1. Vy från Google maps 2009.

En iakttagelse är dock att gården fram till år 2009 hade mycket höga kulturhistoriska värden, då båda ladugårdarna samt ett antal ekonomibygnader stod kvar på gården och det levande jordbrukslandskapet runt om ännu fanns kvar (se figur 5). De bevarade historiska sammanhangen tillförde höga autentiska och pedagogiska värden liksom ett högt kontinuitetsvärde till kulturmiljön, inte minst med tanke på gårdens mer än 350-åriga historia på platsen. Byggnadernas kulturhistoriska kontext bestod således inte enbart av gårdsbyggnaderna, utan av hela det omkringliggande kulturlandskap som gården levde av (figur 5, jämför figur 17). Ännu högre värden och kopplingar fanns kvar i omgivande kulturmiljö innan granngården Tokebacka Nedergård, uppförd 1865, såldes och flyttades till annan plats i augusti 2009.

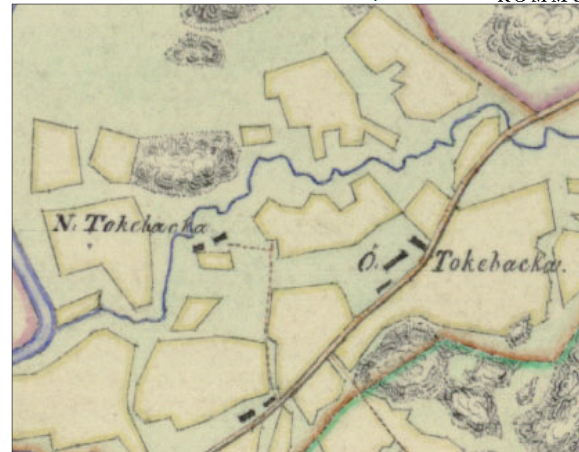
**Figur 6-10** Gårdsutformningens ändringar från 1849 (på ekonomiska kartan från 1892 syns också Tokabacka Nedergården), 1892, 1923, 1934 och 1943 visar relativt hög kontinuitet i gårdens utformning och gårdsbyggnader sedan 1892. Se även figur 11.

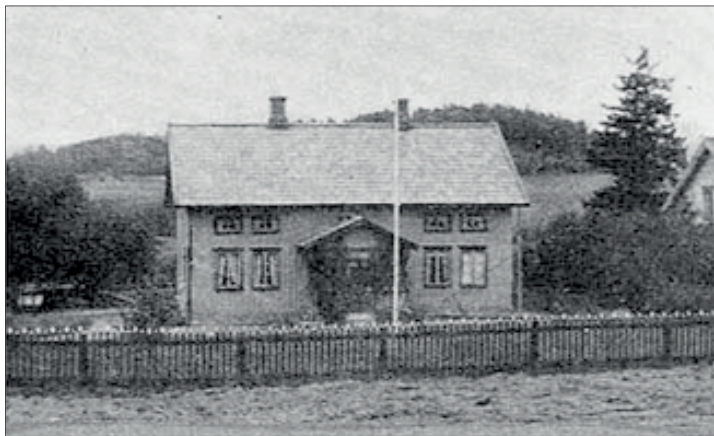
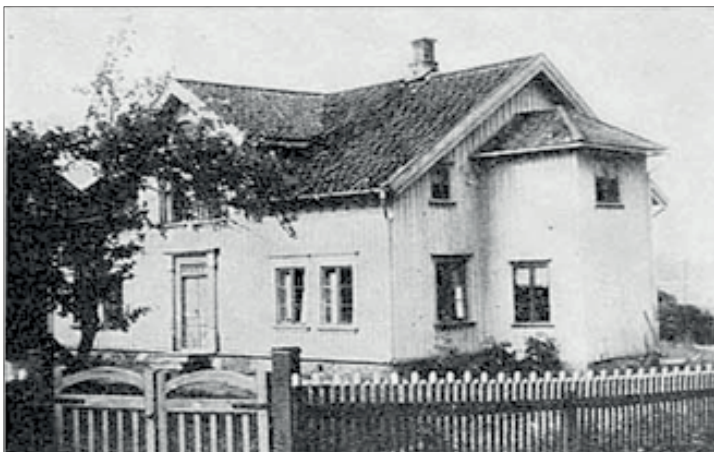
**Figur 11-13** Överst situationsplan över Tokebacka Övergård redovisad i 1951 års brandförsäkringshandlingar. Fotona är tagna samma år för det nationella bokbandet *Sveriges bebyggelse* och visar den södra gården från 1885 (nr 1 på situationsplanen) och längst ner den norra gården från 1860 (nr 4).

Båda byggnaderna är uppförda i timmer och klädda i träpanel och ansågs vid inventeringstillfället ha ett mycket högt kulturhistoriskt värde, den högst klassningen A. Den nordligaste byggnaden är den äldsta, en salsbyggnad uppförd 1860 i klassicerande stil, men med tydliga drag i snickerierna från den schweizeristil som kom vid denna tid. Den yngre byggnaden har ett enklare utförande och saknar motsvarande panelarkitektur med finsnickerier, men påminner i övrigt om den äldre byggnaden. Den äldre byggnaden beskrivs i kulturmiljöprogrammet som en "mycket välbevarad salsbyggnad med klassicerande portal, pilastrar och tandsnittornamentik. Den utmärker sig

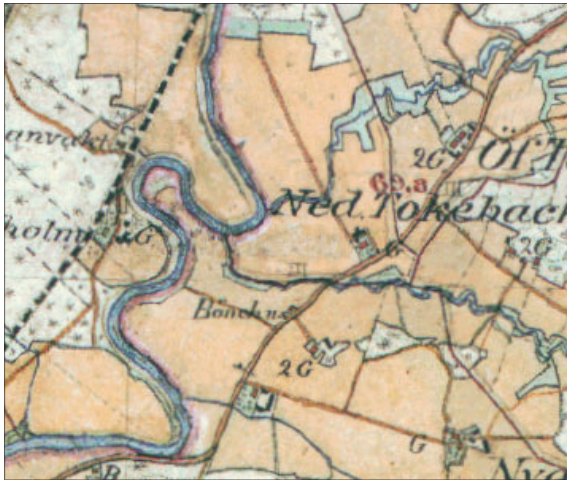
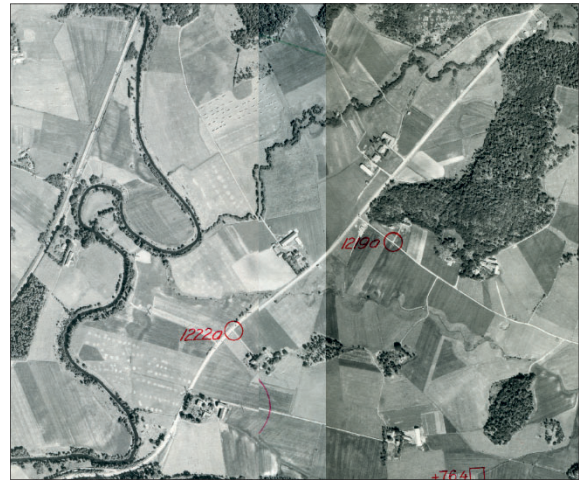
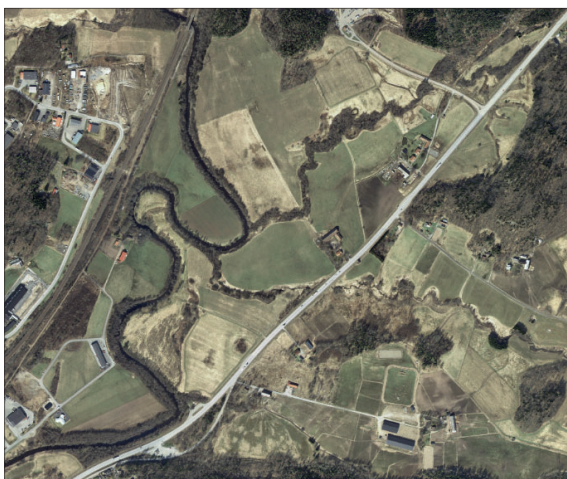
**Figur 14-17** Nedan ses det traditionella jordbrukslandskapets kontinuitet åren 1897-1947-2005. Ortofotot från 2023 längst ner till höger visar kulturmiljö Tokebacka och förändringarna i dess omgivande landskap. Nordost om detta område kommer kulturlandskapet i Bålinge snart att omvandlas till industri- och verksamhetsområde.

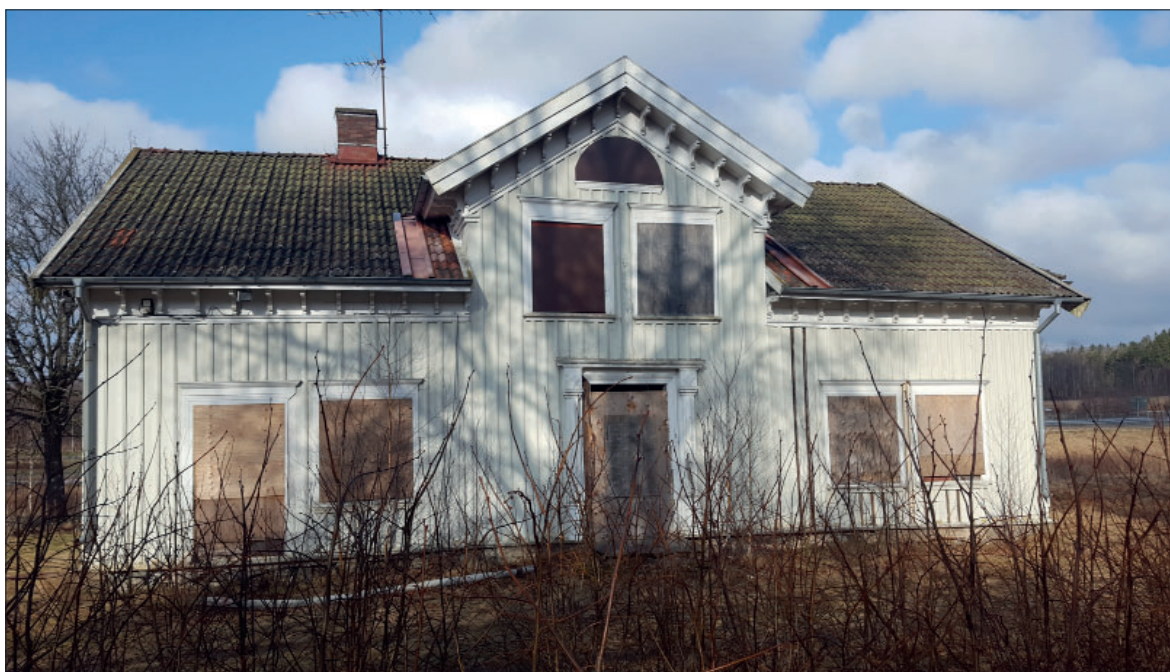
**Figur 18** Den äldre byggnaden från 1860 som den såg ut vid platsbesöket 2024-03-04. Karaktärsdrag och de kulturhistoriskt värdefulla attributen ser ut att i princip vara intakta. Däremot är den gamla trädgården igenväxt med sly och äng. Foto: Alingsås kommun 2024-03-04.

Till sitt yttre är det tydligt att byggnaderna behöver ny färg och omvårdnad. De igensatta fönstren gör att byggnaderna betonar dess status av icke bebodda byggnader i behov av vård och underhåll. Utöver statusen i behov av vård ser mangårdsbyggnaderna i sig ut att ha sina tidigare karaktär och kulturhistoriska attribut kvar exteriört.

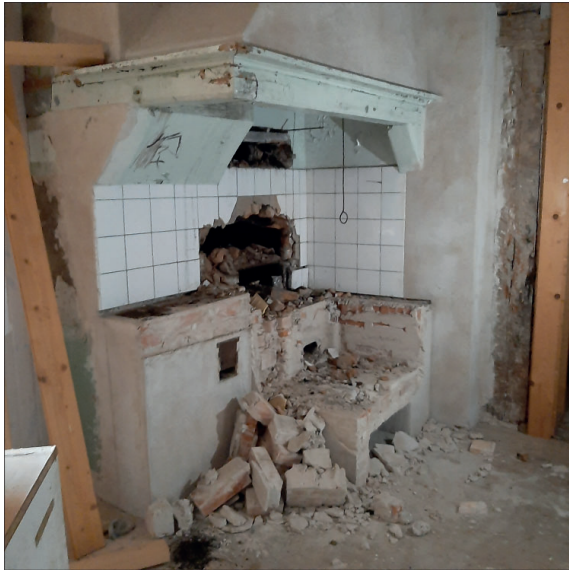
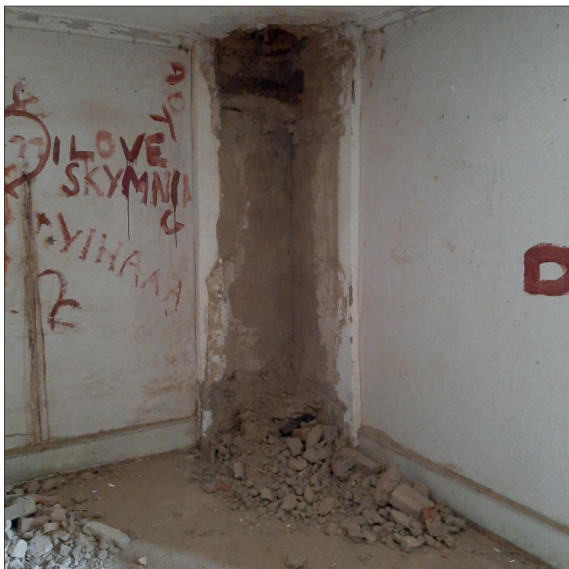
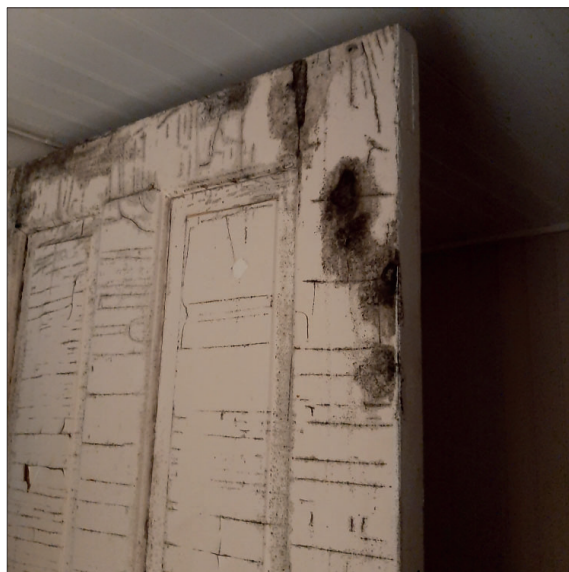
**Figur 19-21** Exempel på skador på den kulturhistoriska interiören som väntade vid platsbesöket. Foton: Alingsås kommun 2024-03-04

Vid platsbesök den 2024-03-04 konstaterades att framförallt den södra byggnaden angripits av mögel på invändiga tak, väggar och dörrar och den fasta inredningen såsom kakelugnar, vedspis och den norra byggnadens entrédörrar och överljus finns inte kvar. Även om exempelvis flera ursprungliga dörrar finns kvar och med ursprungliga gångjärn, så finns en betydande del av den fasta interiören och dess kulturvärden inte kvar i byggnaderna.

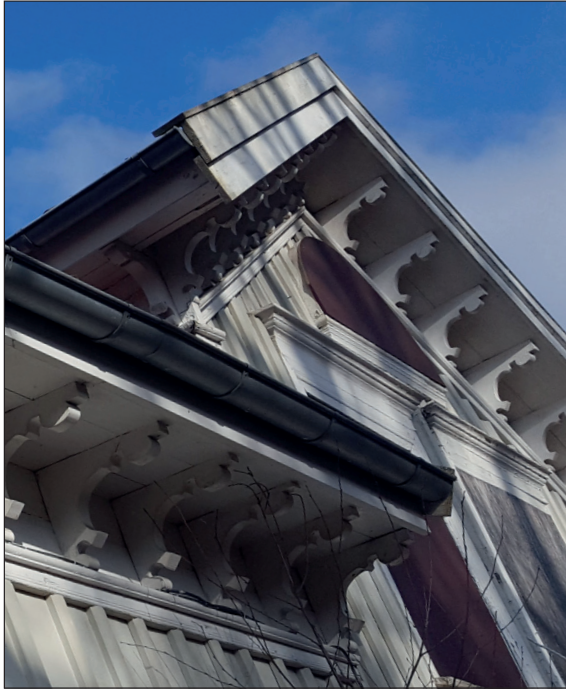
**Figur 22** Takgesimsens konsoler upp mot takfoten är värda att ta vara på för återbruk på byggnad från samma tid. Foto: Alingsås kommun 2024-03-04.

Exempelvis bör utvändiga snickerier som entréns omfattning, listverk och snickeridetaljer, samt takkonsoler tas tillvara.

Några detaljer från den norra byggnadens exteriöra panelarkitektur är dock värda att ta tillvara. Det gäller särskilt entréns omfattning med listverk och snickerier samt takkonsoler i schweizeristil föreställande taktassar (figur 22 och 23).

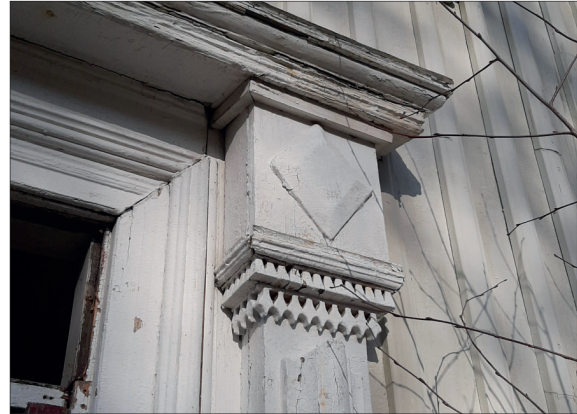
**Figur 23** Snickerier vid entrén som är värda att bevara. Foto: Alingsås kommun 2024-03-04.
