## PM

UPPDRAG Alingsås kommun, Borgens gata	UPPDRAGSLEDARE Staffan Kaltin	DATUM 2014-08-13
UPPDRAGSNUMMER 1311864000	UPPRÄTTAD AV Staffan Kaltin	GRANSKAD AV Marie Börnell

## Miljöteknisk markundersökning vid Borgens gata i Alingsås

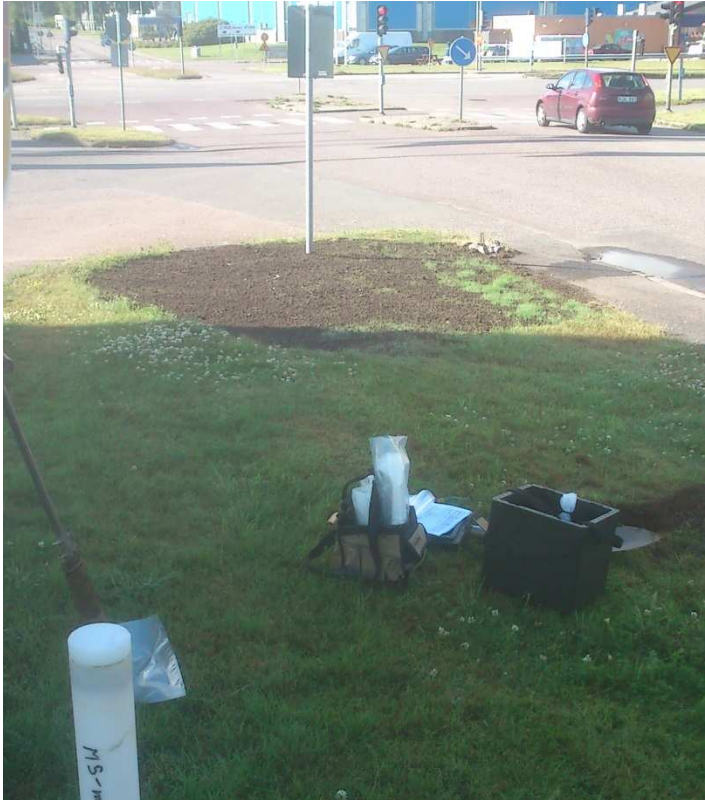
Det noterades att delar av gräsytorna vid bensinstationen är nysådda, se **bild 1**, vilket skall ha skett efter saneringen av dieselläckaget tidigare under juni månad (se ovan), då viss del förorenad jord togs om hand.

**Bild 1.** Nysådd yta efter sanering: i förgrunden provtagning i 1401 samt grundvattenrör från miljöteknisk markundersökning inom Ladan 1:1 (se ovan).

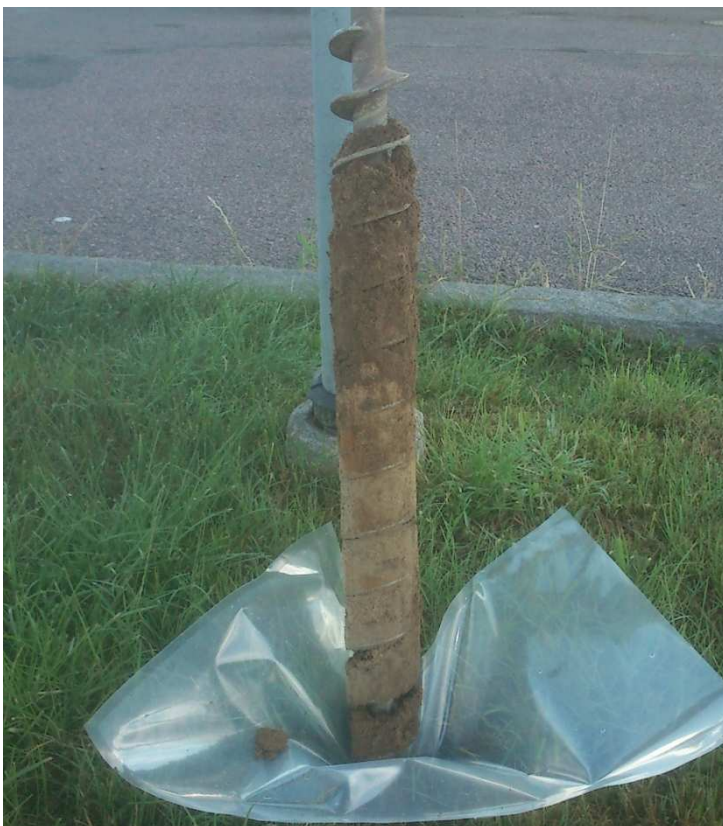
Under det ytliga jordlagret påträffades huvudsakligen sand, se **bild 2**, men i ett par punkter även lera och silt.

**Bild 2.** Sandlager, 0,4-0,8 m, under mulljorden (ej i bild) i provpunkten 1401
