Tjänsteställe: Samhällsbyggnadsförvaltningen,  
Bygglovsenheten  
Handläggare: Aferdita Jashari  
Remitterad: Linda Lökvist, bebyggelseantikvarie  
Datum: 2025-06-03  
Beteckning: LOV 2025-209

## Färgaren 8, LOV 2025-209

Antikvariskt utlåtande  
Linda Lökvist, bebyggelseantikvarie

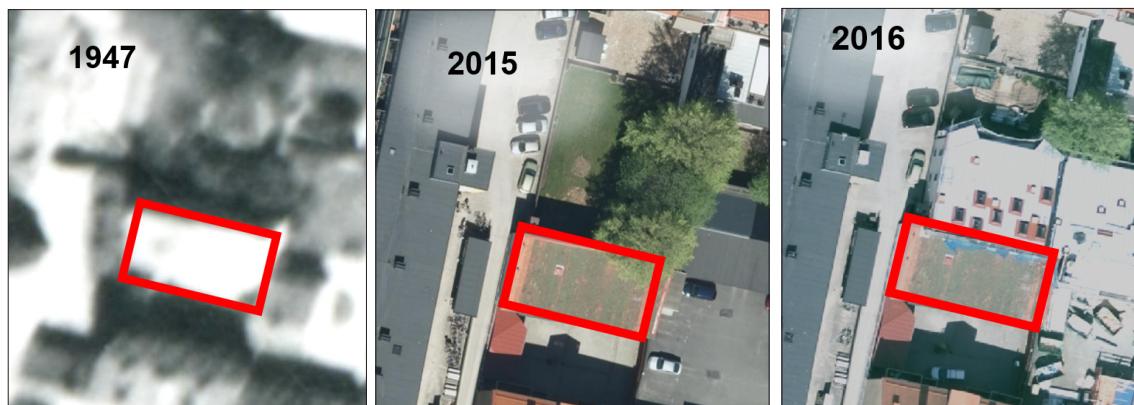
Bakåt i tiden fanns enbart en trädgård på grannfastigheten direkt bakom gårdshuset, som då hade en brandvägg mot grannfastigheten (se figur 2, 6-8). Byggnadens baksida är idag sammanbyggd vägg i vägg med Färgaren 2, som uppfördes 2015 (figur 7-8). Det är i anslutning till denna vägg som den äkta hussvampen haft sitt fäste (se figur 2-4).

**Figur 6-8** Flygfoto från 1947, respektive ortofoton från 2015 och 2016 visar förändringen i närområdet, där det tidigare inte funnits en grannbyggnad precis intill gårdsbyggnaden på Färgaren 8 (röd rektangel).
