Plangatan 20

441 30 Alingsås

Besiktning

Äkta hussvamp.

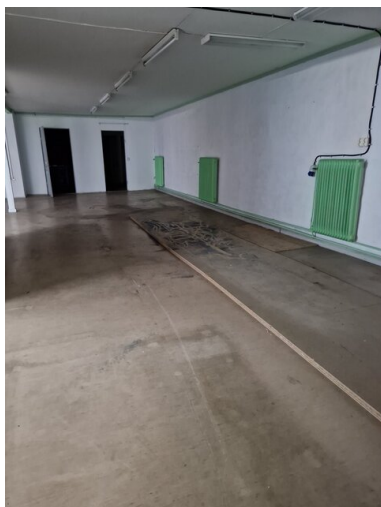
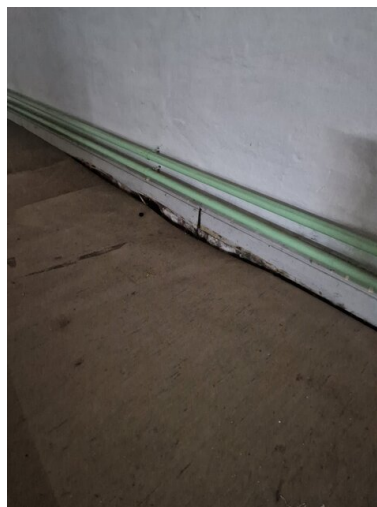
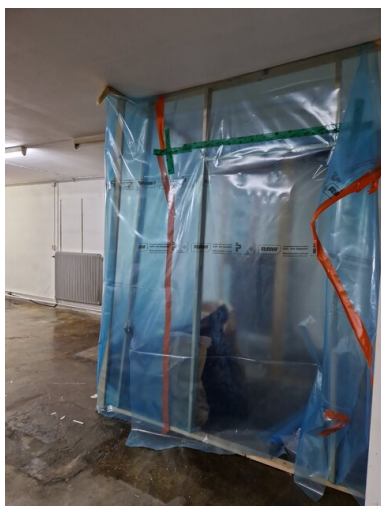
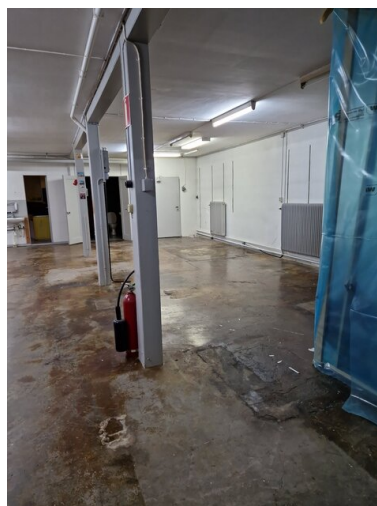
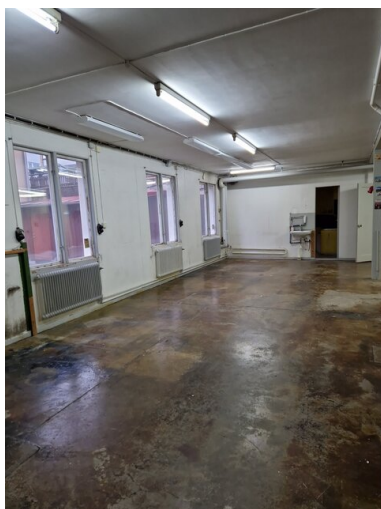
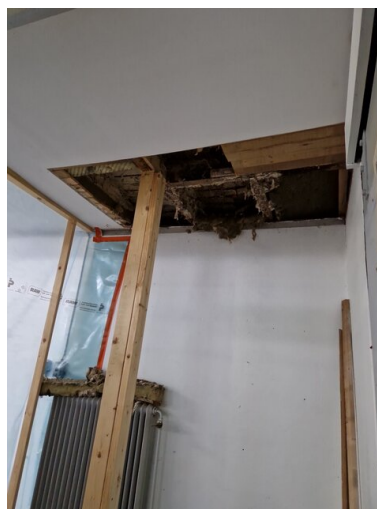
Skadeomfattning

Mellanbjälklag samt naturstens grundmur och tegelvägg har skadats av svamp och mycel.

Mycel har spridit sig i hålutrymmen i naturstenskonsstruktion. Byggaren frilägger så mycket de kan och håligheter i vägg kemsaneras samt fylls med flytspackel.

Riva bort allt trä med röta och svamp påväxt samt riva ca 50 till 100 cm utav friskt trämaterial.

Riva bort allt svamp och mycel.

Värma betong/ tegelvägg samt kemsanera bjälklag och vägg som frilagts från svamp och mycel.

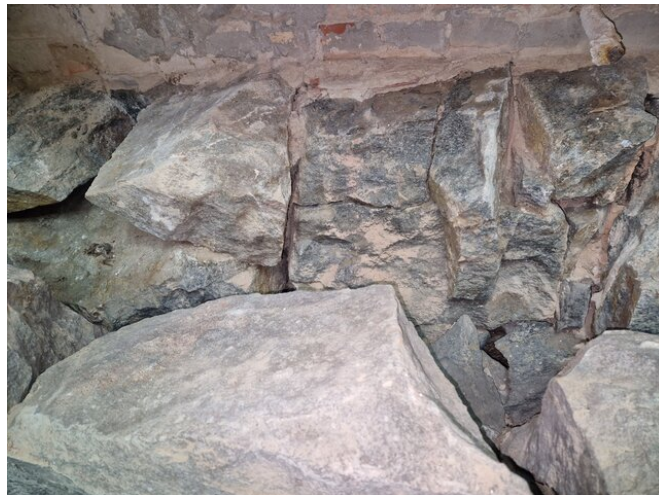
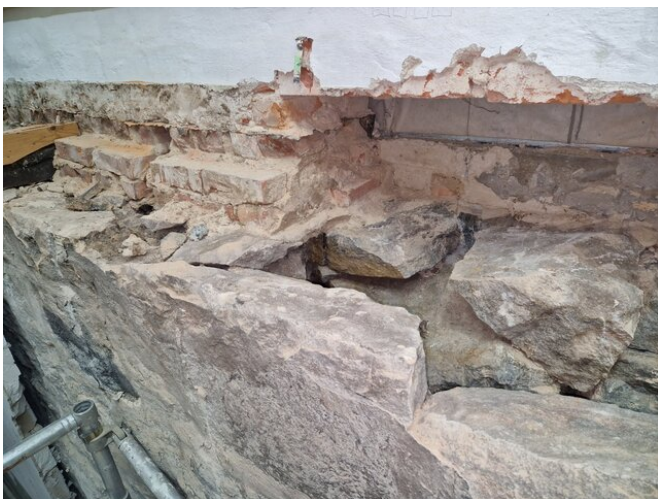
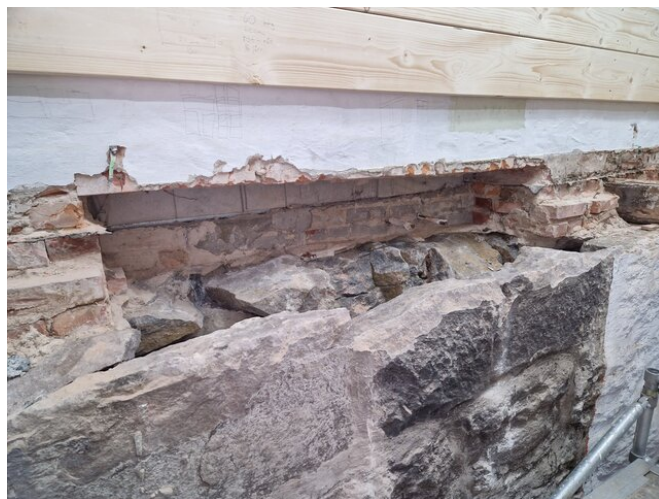
Svamp mycel i hålutrymmen.

Det övre lagret på grundmursvägg som rivs bort och återställs med en pågjutning med betong.
