VA-, DAGVATTEN- OCH SKYFALLSUTREDNING

Solen 14, DP Kabomhuset

SLUTRAPPORT

REV D. 2022-12-23

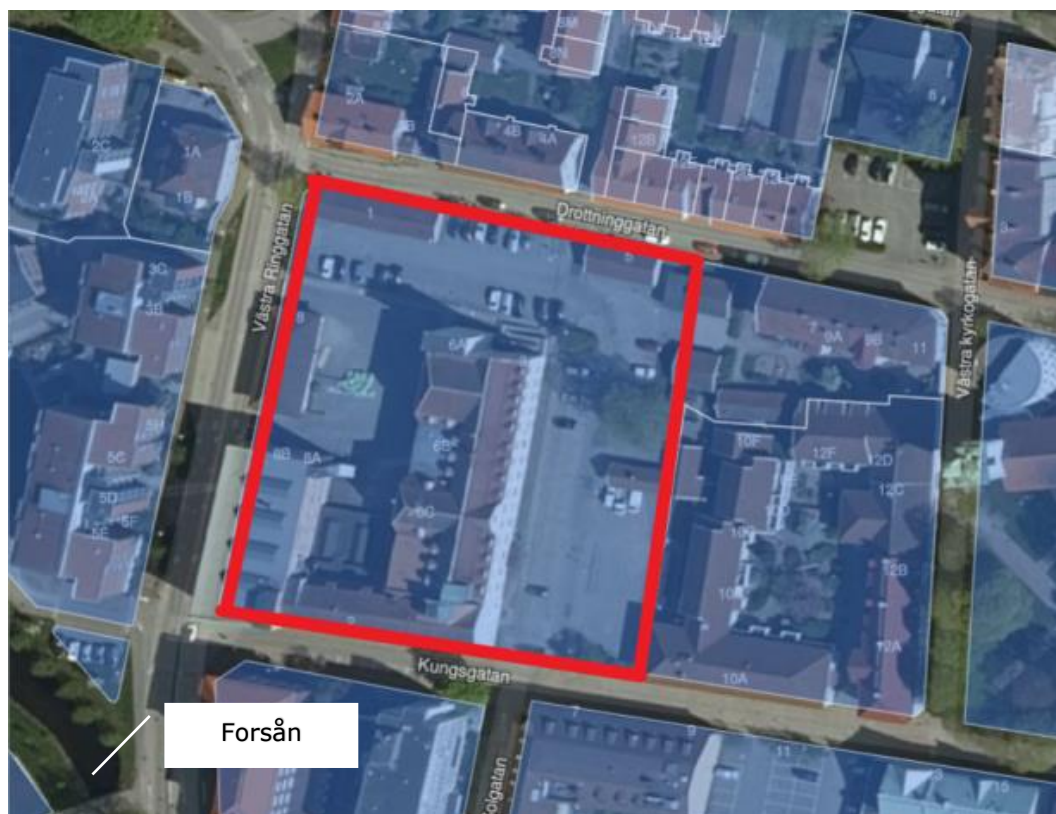
Solen 14, vilket begränsas av röd linje i figur 1 nedan, utgörs främst idag av byggnader och hårdgjorda ytor. Totala yta är 7041 m². Fördelningen av yta är 170 m² grönyta, 2825 m² takyta och 4046 m³ hårdgjord mark (asfalt/plattor).

Figur 1 Flygfoto Solen 14, (hitta.se)

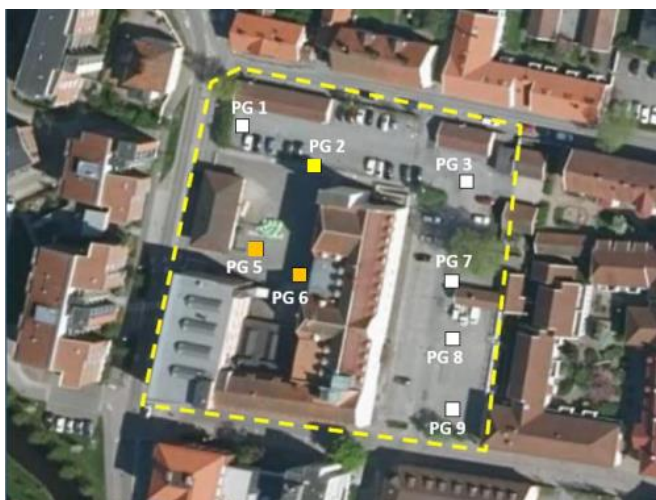
Figur 2 Provgropar i samband med markundersökning

Markmiljömässigt påträffades i tre punkter (PG2, PG5 och PG6) halter av tungmetaller och PAH. Dock inte på sådana nivåer att saneringsbehov föreligger. Kommande schaktarbeten kan innebära att lätt förorenade massor kan behöva hanteras. Detta får ett kommande kontrollprogram utvisa behovet av. Vid behov kommer nya, externa, massor användas.

Enligt utförd Miljöteknisk markundersökning och SGU utgörs jordlagren av postglacial sand. I de 9 provgropar som utfördes påvisades förekomst av utfyllnadsmaterial upp till 2 meters djup.

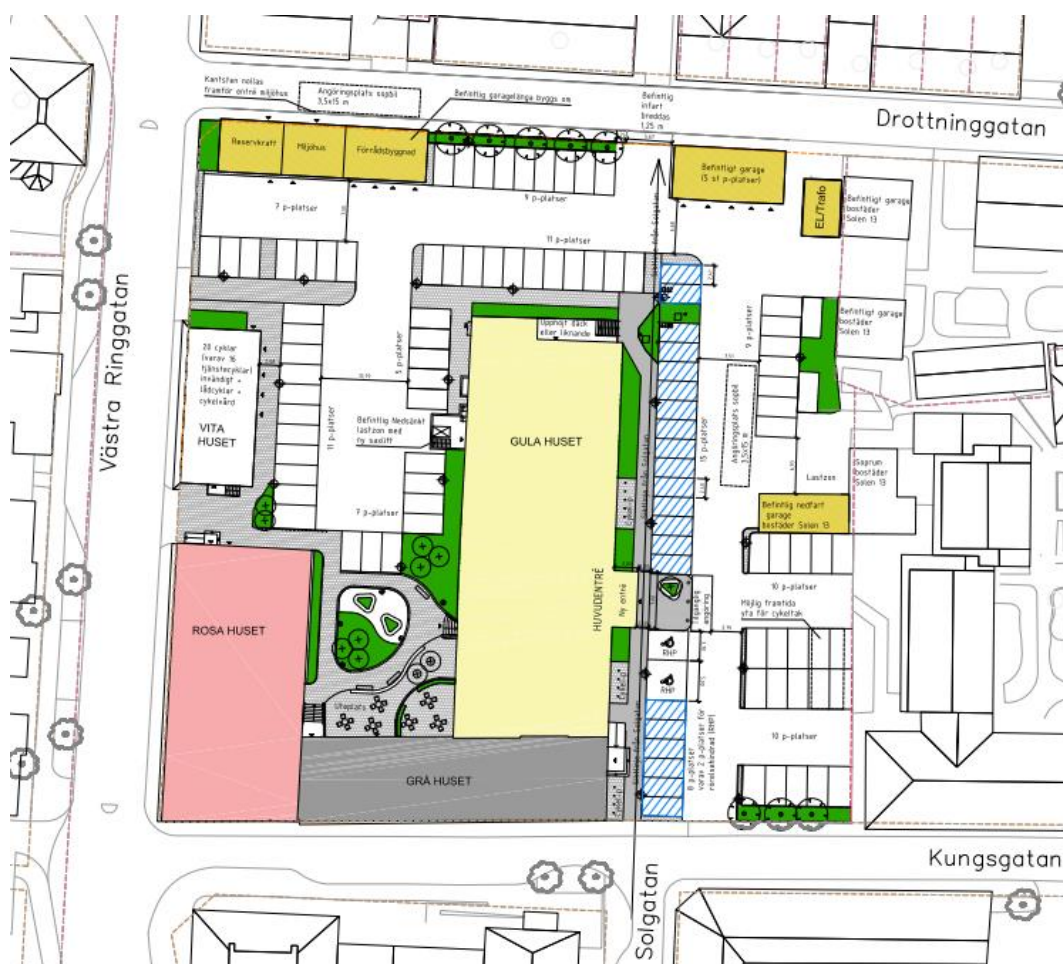
Figur 4. Situationsplan Alingsås kommunhus, (Iiljewall, 2022)

Planförslaget innebär att en stor del av fastigheten är fortsättningsvis hårdgjord, främst av tak och asfalterad gårdsyta, enligt figur ovan.

Den främsta förändringen kommer ske inne i byggnad vilket inte påverkar denna utredning. Ute på gården ska omgestaltning ske med bla ökad andel grönyta.

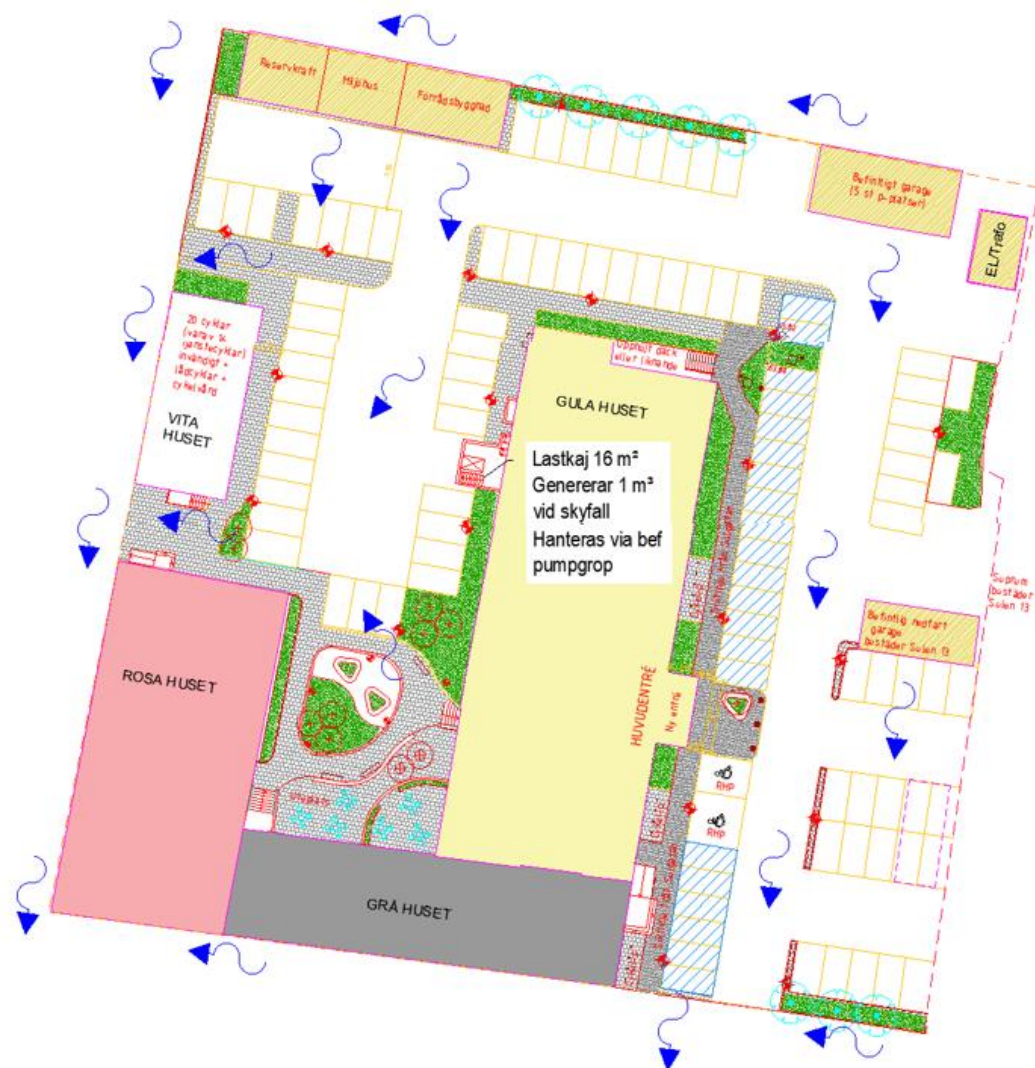
Figur 7 Skyfallsstråk utifrån situationsplanen

Vattnet inom fastigheten kommer avledas söderut mot Västra Ringgatan och västerut mot Kungsgatan. Efter det kommer vattnet rinna mot Forsån utmed gatorna, Västra Ringgatan och Solgatan.

Regnbelastning av detta slag överskrider dimensioneringsnivån för dagvattensystemen. Flödet kommer således avrinna ytledes i vad som kan benämnas som sk "skyfallsstråk". Avrinningen styrs av marken samt byggnadernas höjdsättning. För Solen 14's framtida förhållanden visas skyfallsstråk i figur nedan.

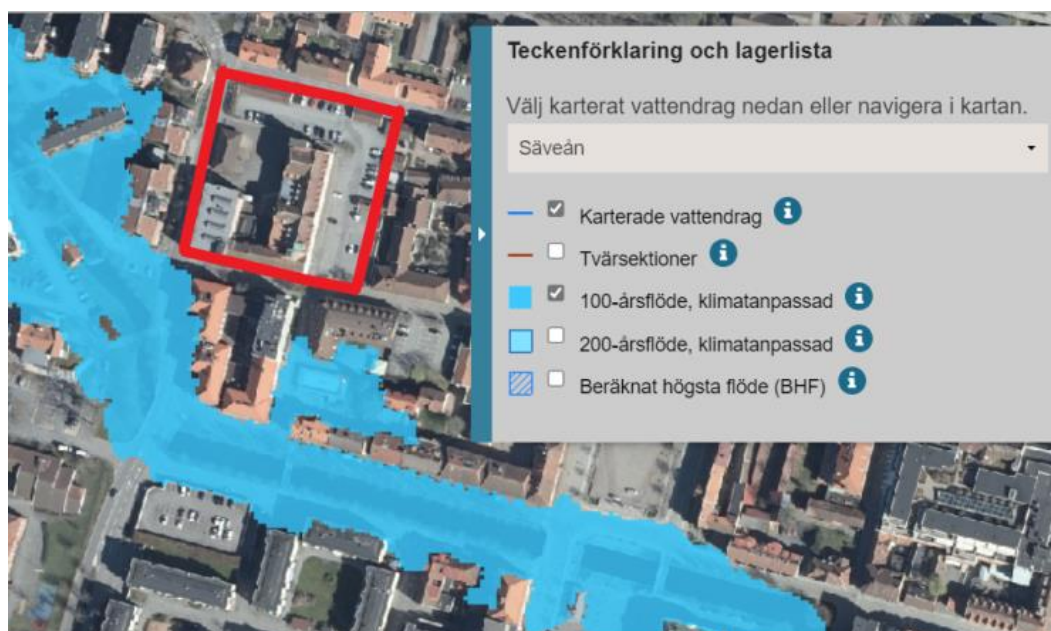
Figur 8 Fastigheten Solen 14 och vattenutbredning 100 års flöde i Forsån (Källa; MSB)

Figuren ovan visar att fastigheten inte påverkas av ett klimatanpassat högvatten från Forsån vid 100 års flöde.

MSB´s översvämningsportal har simulerade vattennivåer vid olika scenarier. För Solen 14 har kontroll utförts mot HHW100, se figur nedan.
