# Saxebäcken 2:38

Markteknisk undersökningsrapport – Geoteknik  
(MUR/Geo)

## Markteknisk undersökningsrapport – Geoteknik (MUR/Geo)

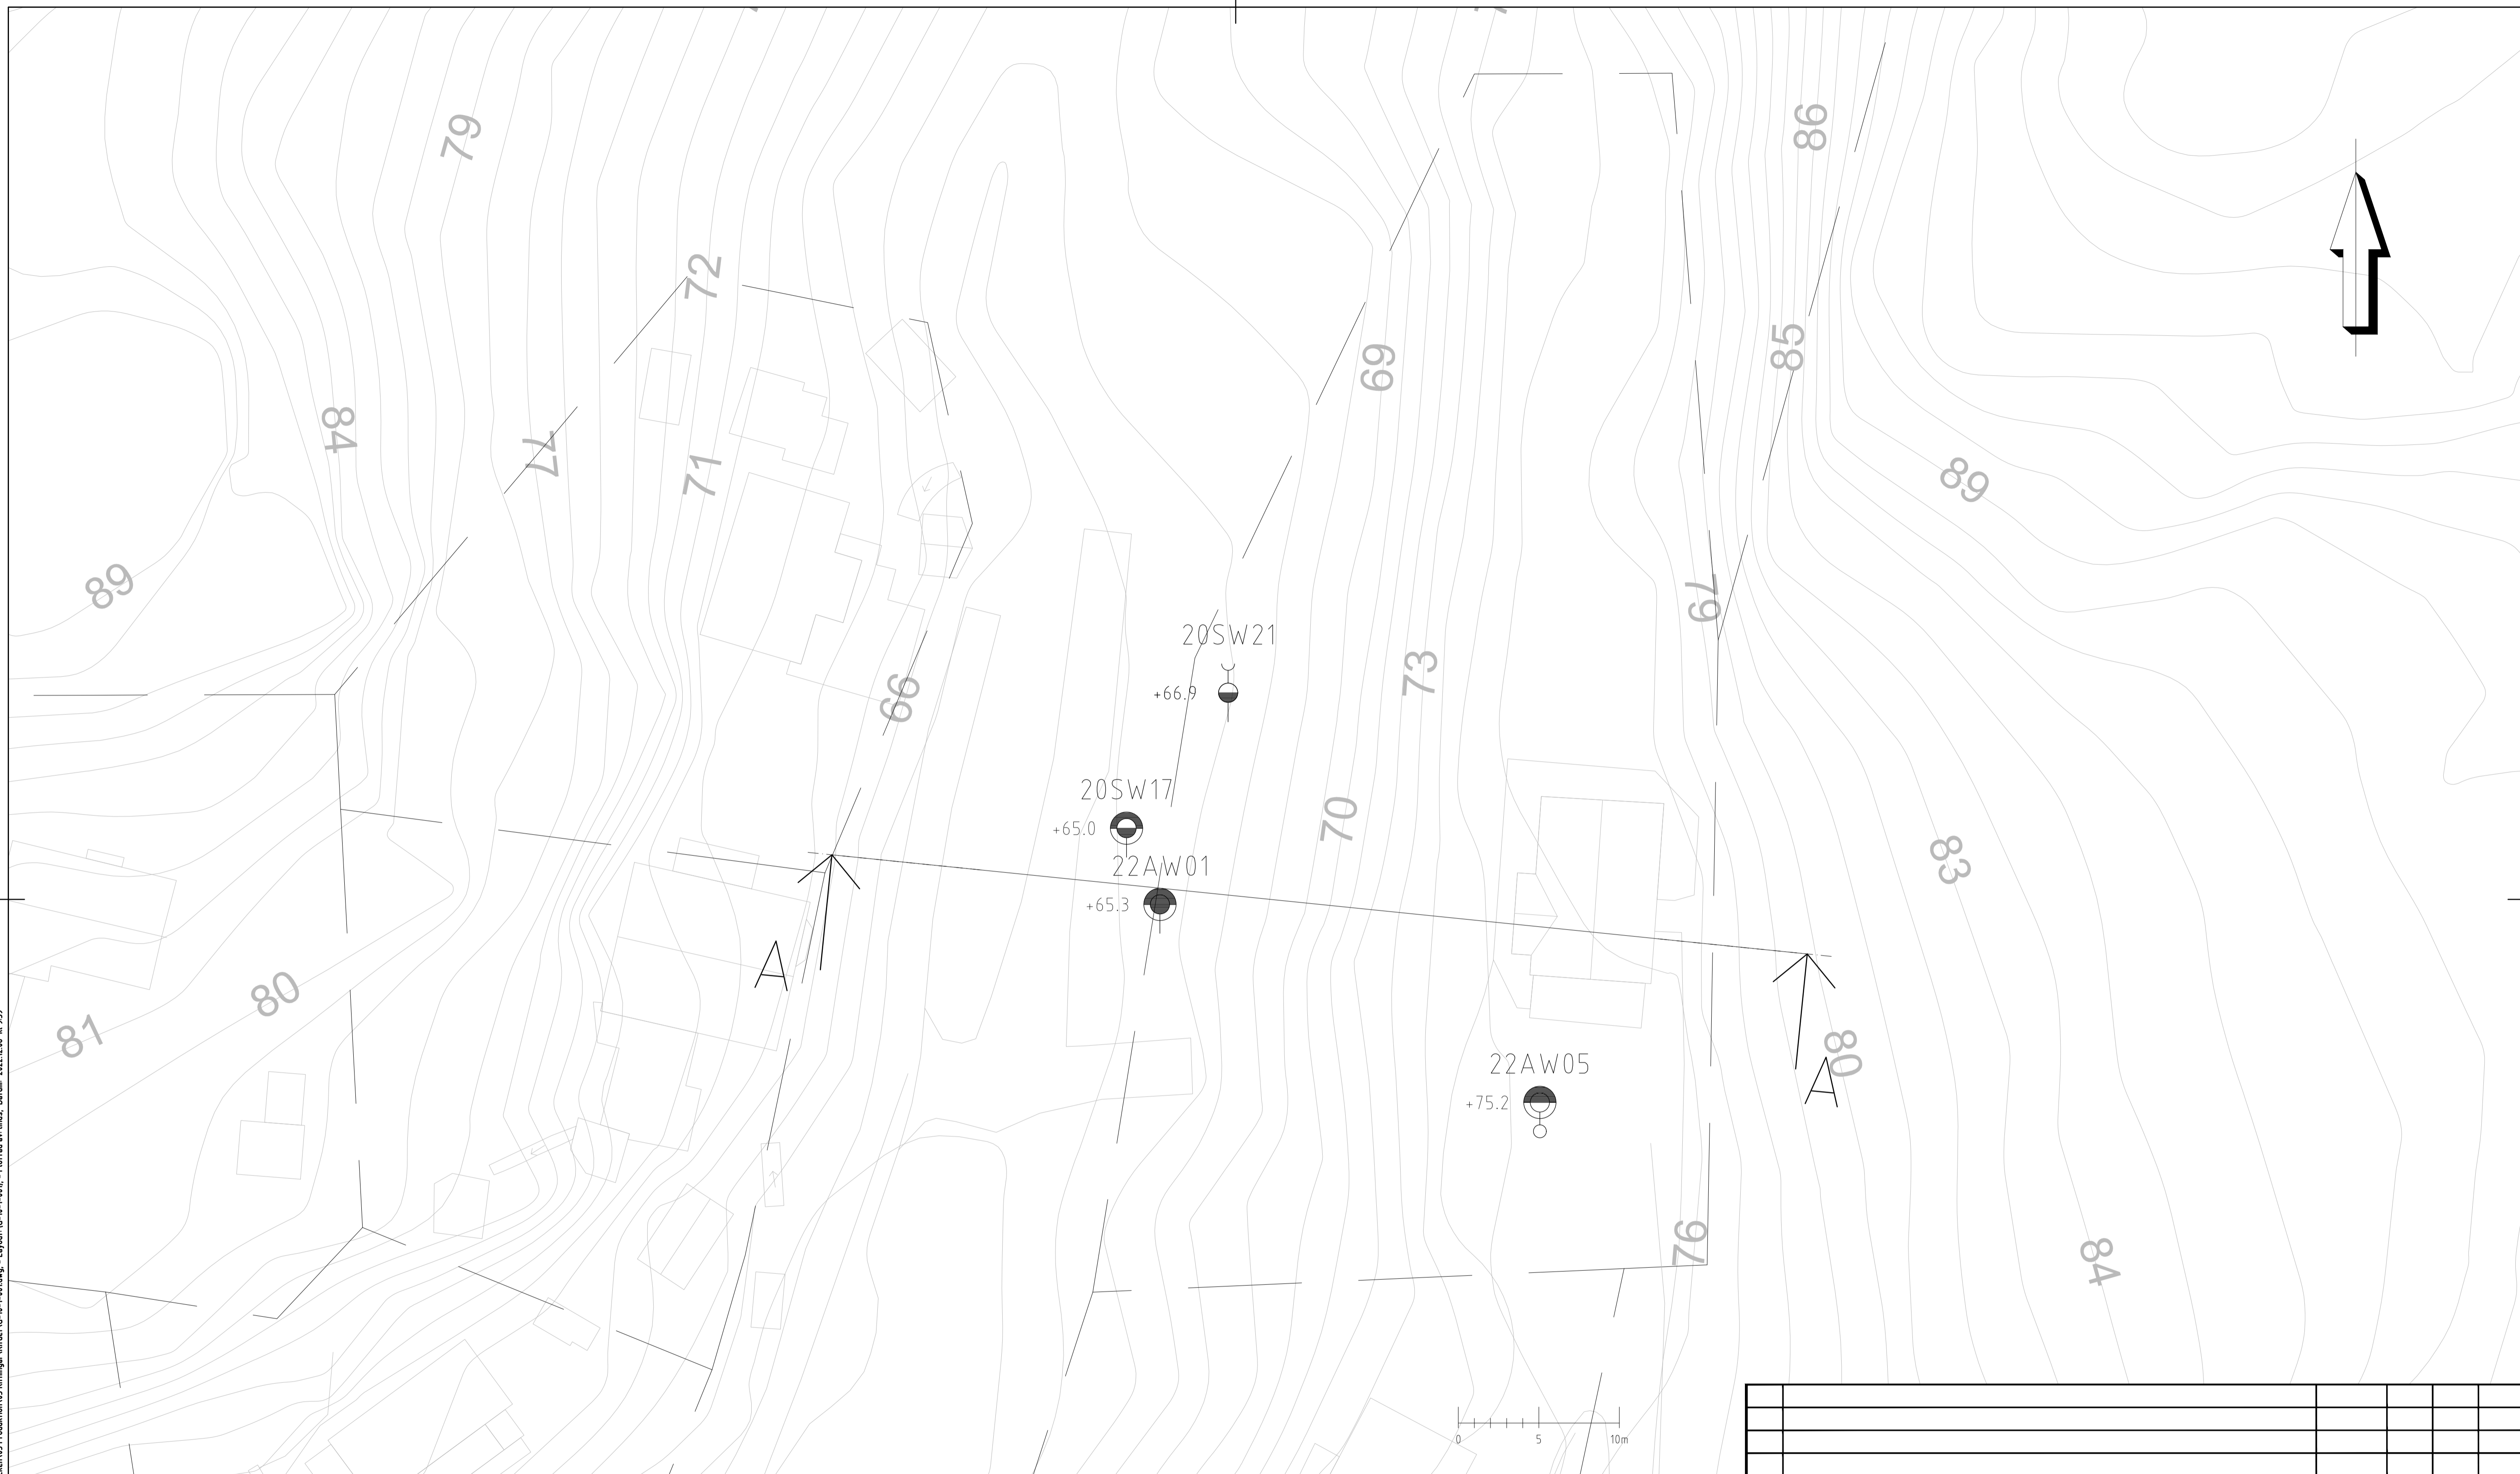
1:10.000 AV: Aven: 05 Uppdragsnummer: 1053 - Stabilitetskontroll, Milla i Saxebacken V3 Produktion 05 Ritningsnummer: G-10-1-001 - Layout: (G-10-1-001) - Plottad av: Linus, Datum: 2022-12-06 kl 9:59

G-10-1-001	Planritning	A1: 1:200
G-10-2-001	Sektionsritning: Sektion A-A	A1:L: 1:100 H: 1:100
G-10-6-001	Enskilda borrhål: 22AW01, 22AW05, 20SW17 & 20SW21	A1:H: 1:100

Nedan beskrivs jordlagerföljden översiktligt. Detaljerad beskrivning av de geotekniska förutsättningarna i olika delområden med mäktigheter för olika jordlager återfinns i ritningar.
