ALINGSÅS KOMMUN INGARED 5:26

Nybyggnad, Enbostadshus

Geoteknisk utredning

ProjekteringsPM, Geoteknik

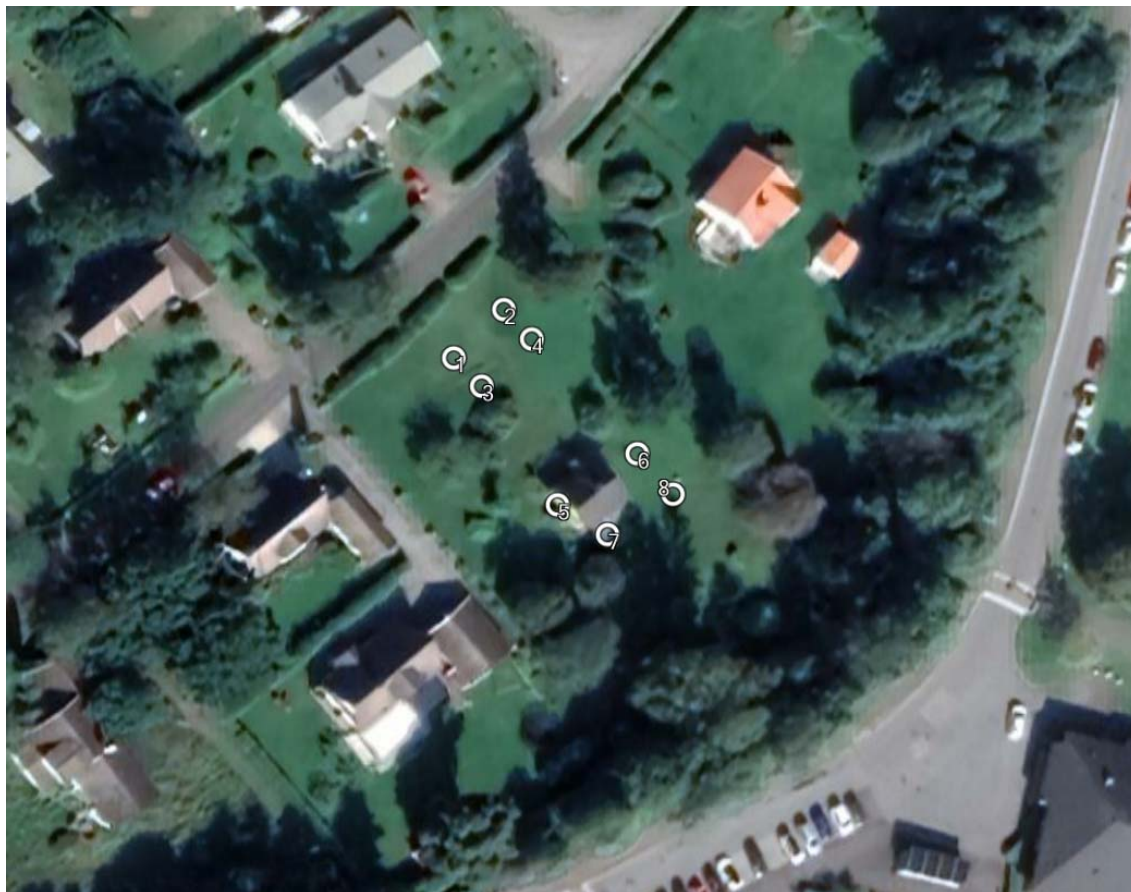
Bild 1. Undersökningspunkterna samt den undersökta tomten och det omgivande området (Google, 2021-06).

Det undersökta området utgörs av en bebyggd trädgårdstomt som är belägen i ett villaområde (*bild 1 & 2*). Tomten angränsar till Sandviksvägen i nordväst och ett vattendrag i sydöst (*bild 3*). Vegetationen utgörs av en gräsmatta samt buskar och träd. Marknivån vid vägen är +59,6 meter och vattendragets botten är belägen på nivån +54,8 meter. Avståndet mellan Sandviksvägen och vattendraget är ca 80 meter. Marknivån i undersökningspunkterna vid det nordvästra grundläggningsområdet varierar mellan +58,3 och +59,0 meter och marknivå i undersökningspunkterna vid det sydöstra grundläggningsområdet varierar mellan +57,7 och +58,1 meter

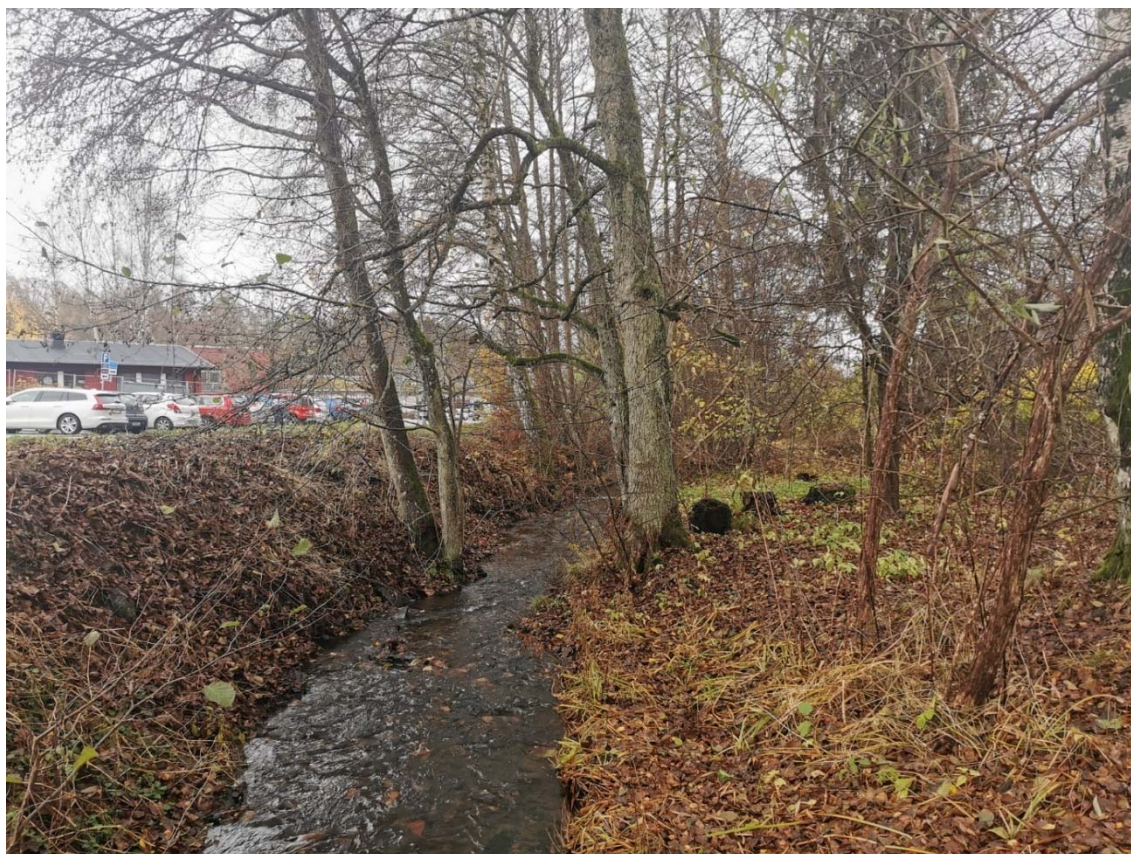
Bild 3. Bilden visar det angränsande vattendraget som är beläget sydöst om tomten. Vattendraget löper parallellt med tomten sydöstra gräns och den aktuella tomten syns till höger i bilden.
