Saxebäcken 2:38

PM Geoteknik

DOKUMENTNUMMER: 1053-PM-01

1 SYFTE OCH UPPDRAG

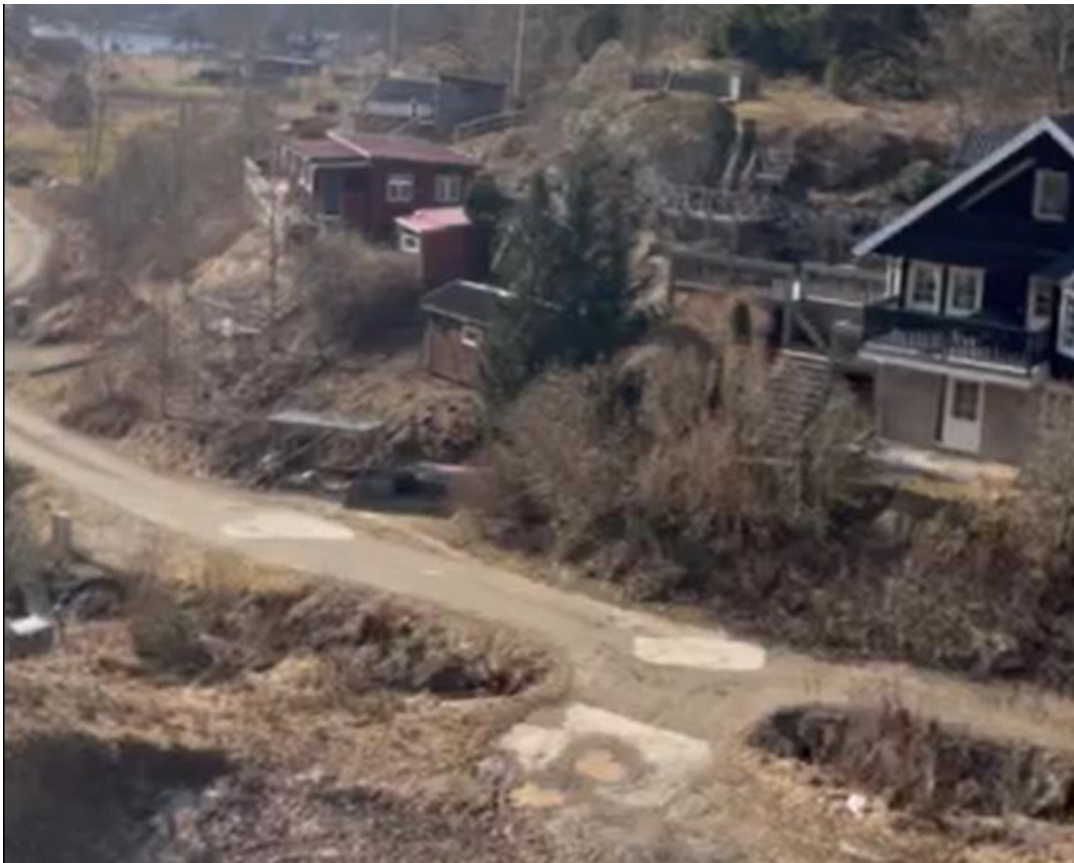
Figur 7-3 – Saxebäcken strax väst om fastigheten, som korsas av en mindre bro. Foto erhållet från beställaren, taget i västlig riktning, 2022-09-06.

Erosionen i bäcken har inte studerats närmare. Då bäcken är relativt liten/smäl med ett lågt flöde, bedöms erosionsrisken som ringa men kan inte uteslutas.

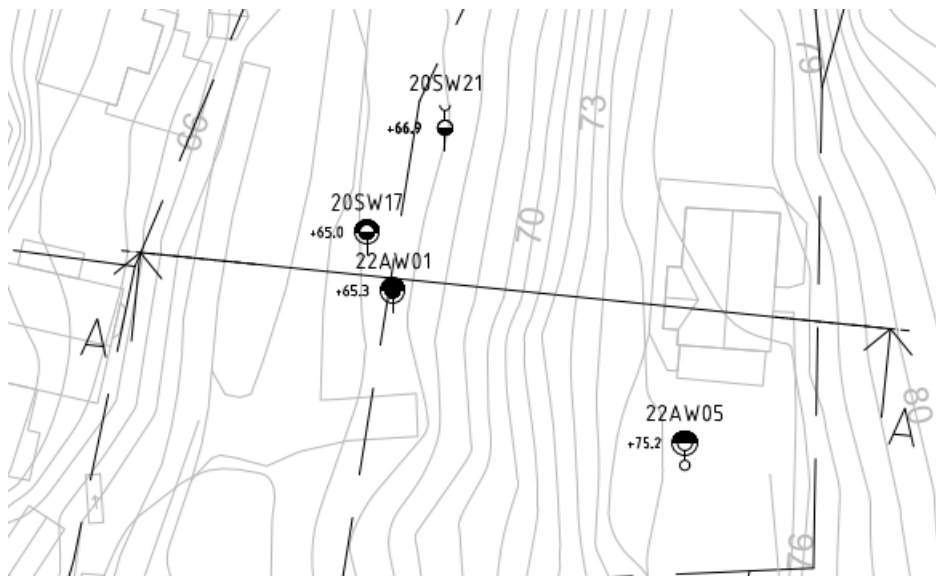
Figur 8-1 - Planritning över läget för beräkningssektion A.

En beräkningssektion i mitten av släntavsnittet väljs för att representera undersökningsområdets stabilitet, se Figur 8-1. Stabiliteten undersöks för befintliga och planerade förhållanden.

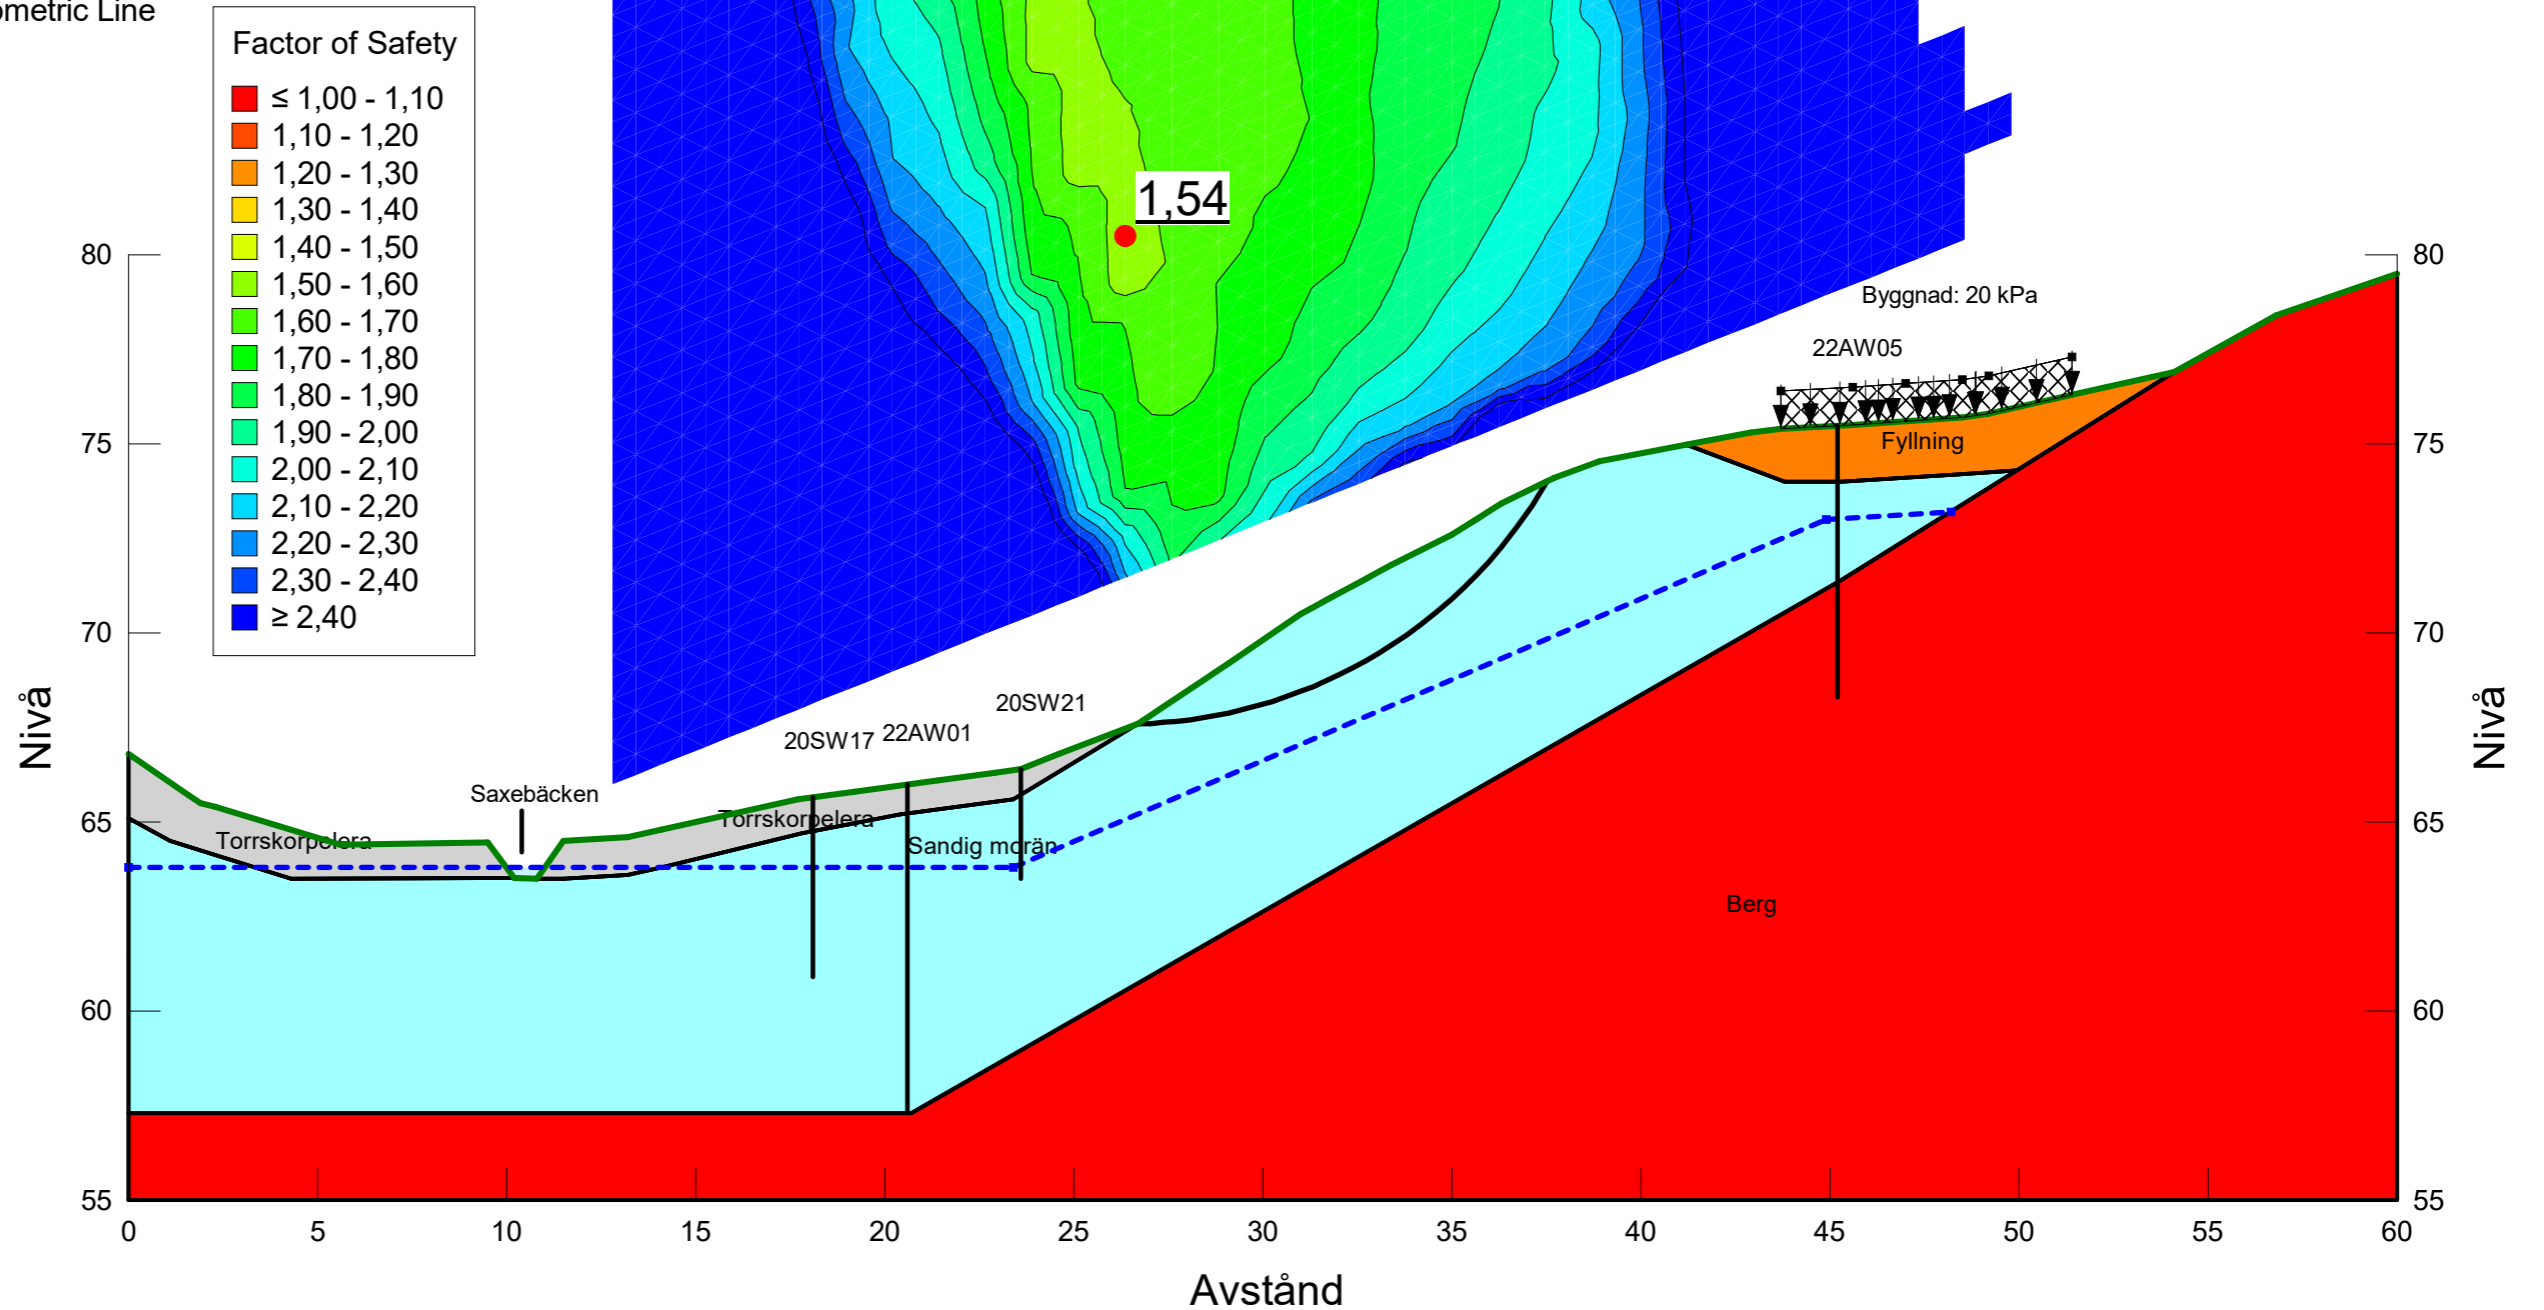
Saxebäcken 2:38, Alingsås kommun
 Beräkning med totalsäkerhetsmetoden
 Krav erfoderlig säkerhetsfaktor: 1,5
 Förhållanden: Befintliga förhållanden
 Analysmetod: Morgenstern-Price
 Analys: 1.1 Dränerad analys
 Filnamn: Sektion A.gsz
 Handläggare: Linus Wrede
 Projekt: 1053
 Skala: 1:200
 PWP Conditions from: Piezometric Line

Color	Name	Slope Stability Material Model	Unit Weight (kN/m ³)	Total Cohesion (kPa)	Effective Cohesion (kPa)	Effective Friction Angle (°)	Constant Unit Weight Above Water Table (kN/m ³)
Red	Berg	Bedrock (Impenetrable)					
Orange	Fyllning	Mohr-Coulomb	20		0	40	
Light Blue	Sandig morän	Mohr-Coulomb	20		0	38	12
Grey	Torrskorpelera	Undrained (Phi=0)	18	15

Strax bakom släntkrön står en befintlig suterrängvilla som beräknas påföra en last om 20 kPa (10 kPa per våningsplan). Undersökt jordprofil visar på ytlig torrsorpelera i släntfot, och i övrigt genomgående sandig morän ned till berg. Då moränens parametrar inte undersökts närmare, ansätts de i enlighet med sandig morän beskriven i publikationen *Trafikverkets tekniska krav för geokonstruktioner, TK Geo 13* (TDOK 2013:0667). Dess lagringsfasthet bedöms vara i mitten av beskrivet spann härlett från förekommande

spetstryck från arkivundersökningarna. Grundvattenytan är ansatt till ca 2,5 meter under markytan i enlighet med utförd mätning i undersökningspunkten 20SW21. Portrycksprofilen antas vara hydrostatisk. Bergets nivå är modellerat i enlighet med registrerade berg- och stoppdjup.

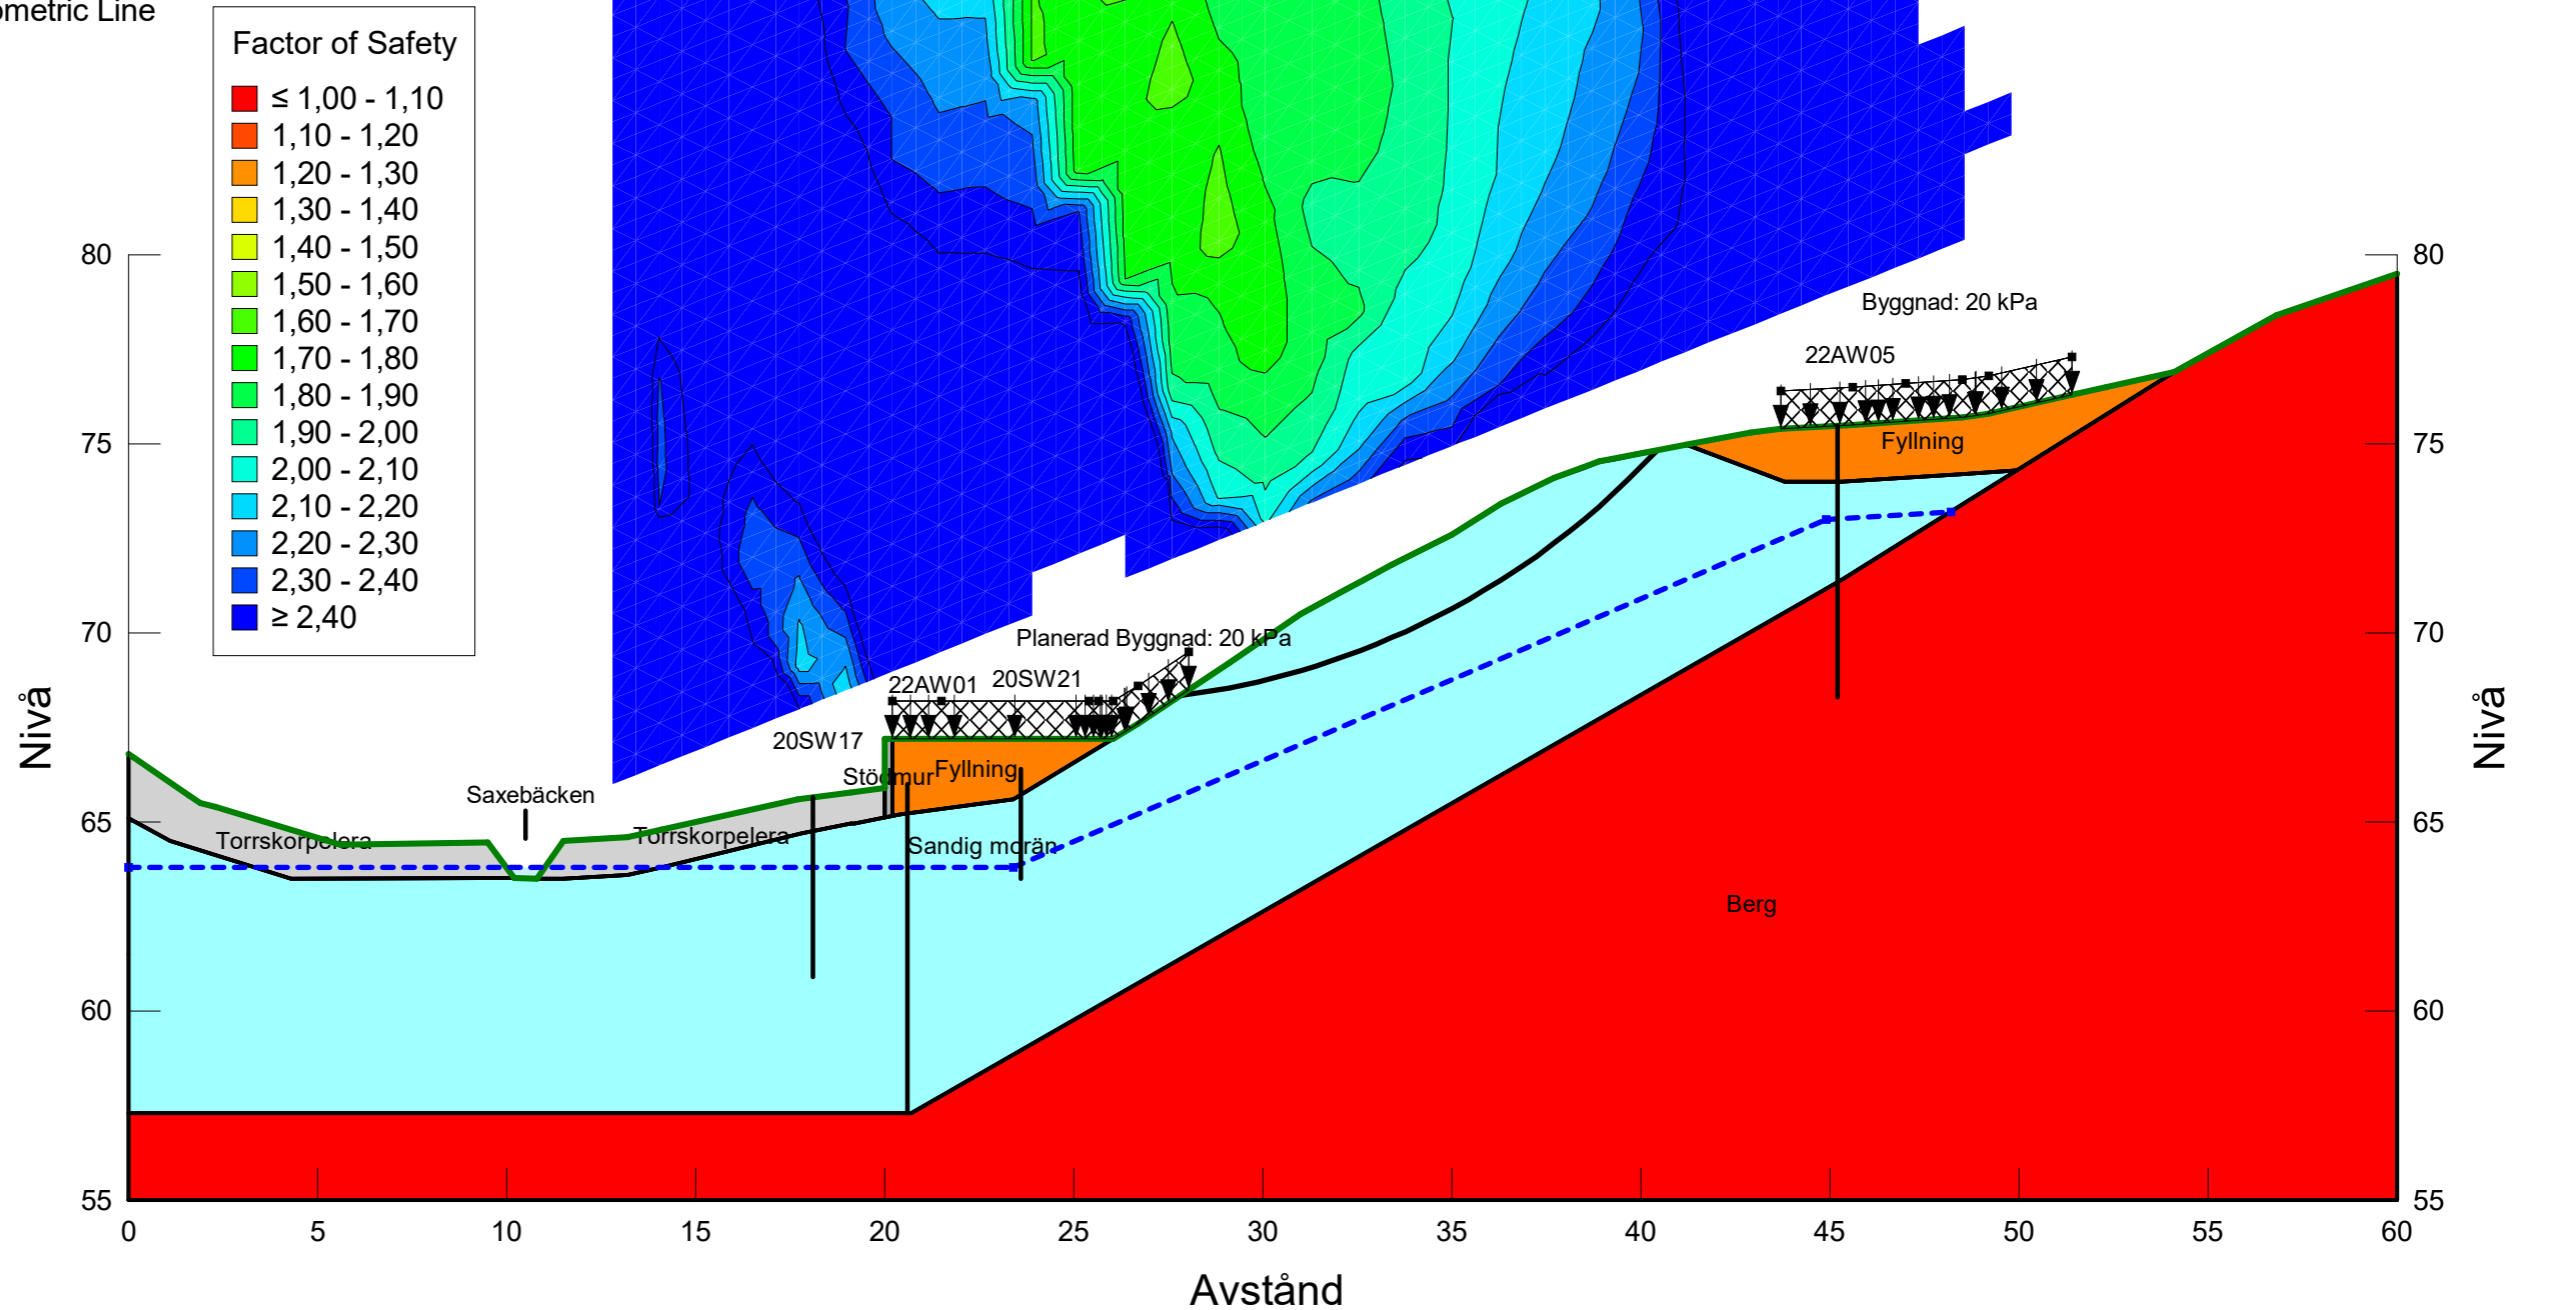
Saxebäcken 2:38, Alingsås kommun
 Beräkning med totalsäkerhetsmetoden
 Krav erfoderlig säkerhetsfaktor: 1,5
 Förhållanden: Planerade förhållanden
 Analysmetod: Morgenstern-Price
 Analys: 2.1 Dränerad analys
 Filnamn: Sektion A.gsz
 Handläggare: Linus Wrede
 Projekt: 1053
 Skala: 1:200
 PWP Conditions from: Piezometric Line

Color	Name	Slope Stability Material Model	Unit Weight (kN/m ³)	Total Cohesion (kPa)	Effective Cohesion (kPa)	Effective Friction Angle (°)	Constant Unit Wt. Above Water Table (kN/m ³)
Red	Berg	Bedrock (Impenetrable)					
Orange	Fyllning	Mohr-Coulomb	20		0	40	
Light Blue	Sandig morän	Mohr-Coulomb	20		0	38	12
Grey	Stödmur	High Strength	25				
Light Grey	Torrskorpelera	Undrained (Phi=0)	18	15
