Saxebäcken 2:38

PM Geoteknik

DOKUMENTNUMMER: 1053-PM-01

Bilaga 1 – Stabilitetsberäkning Sektion A-A

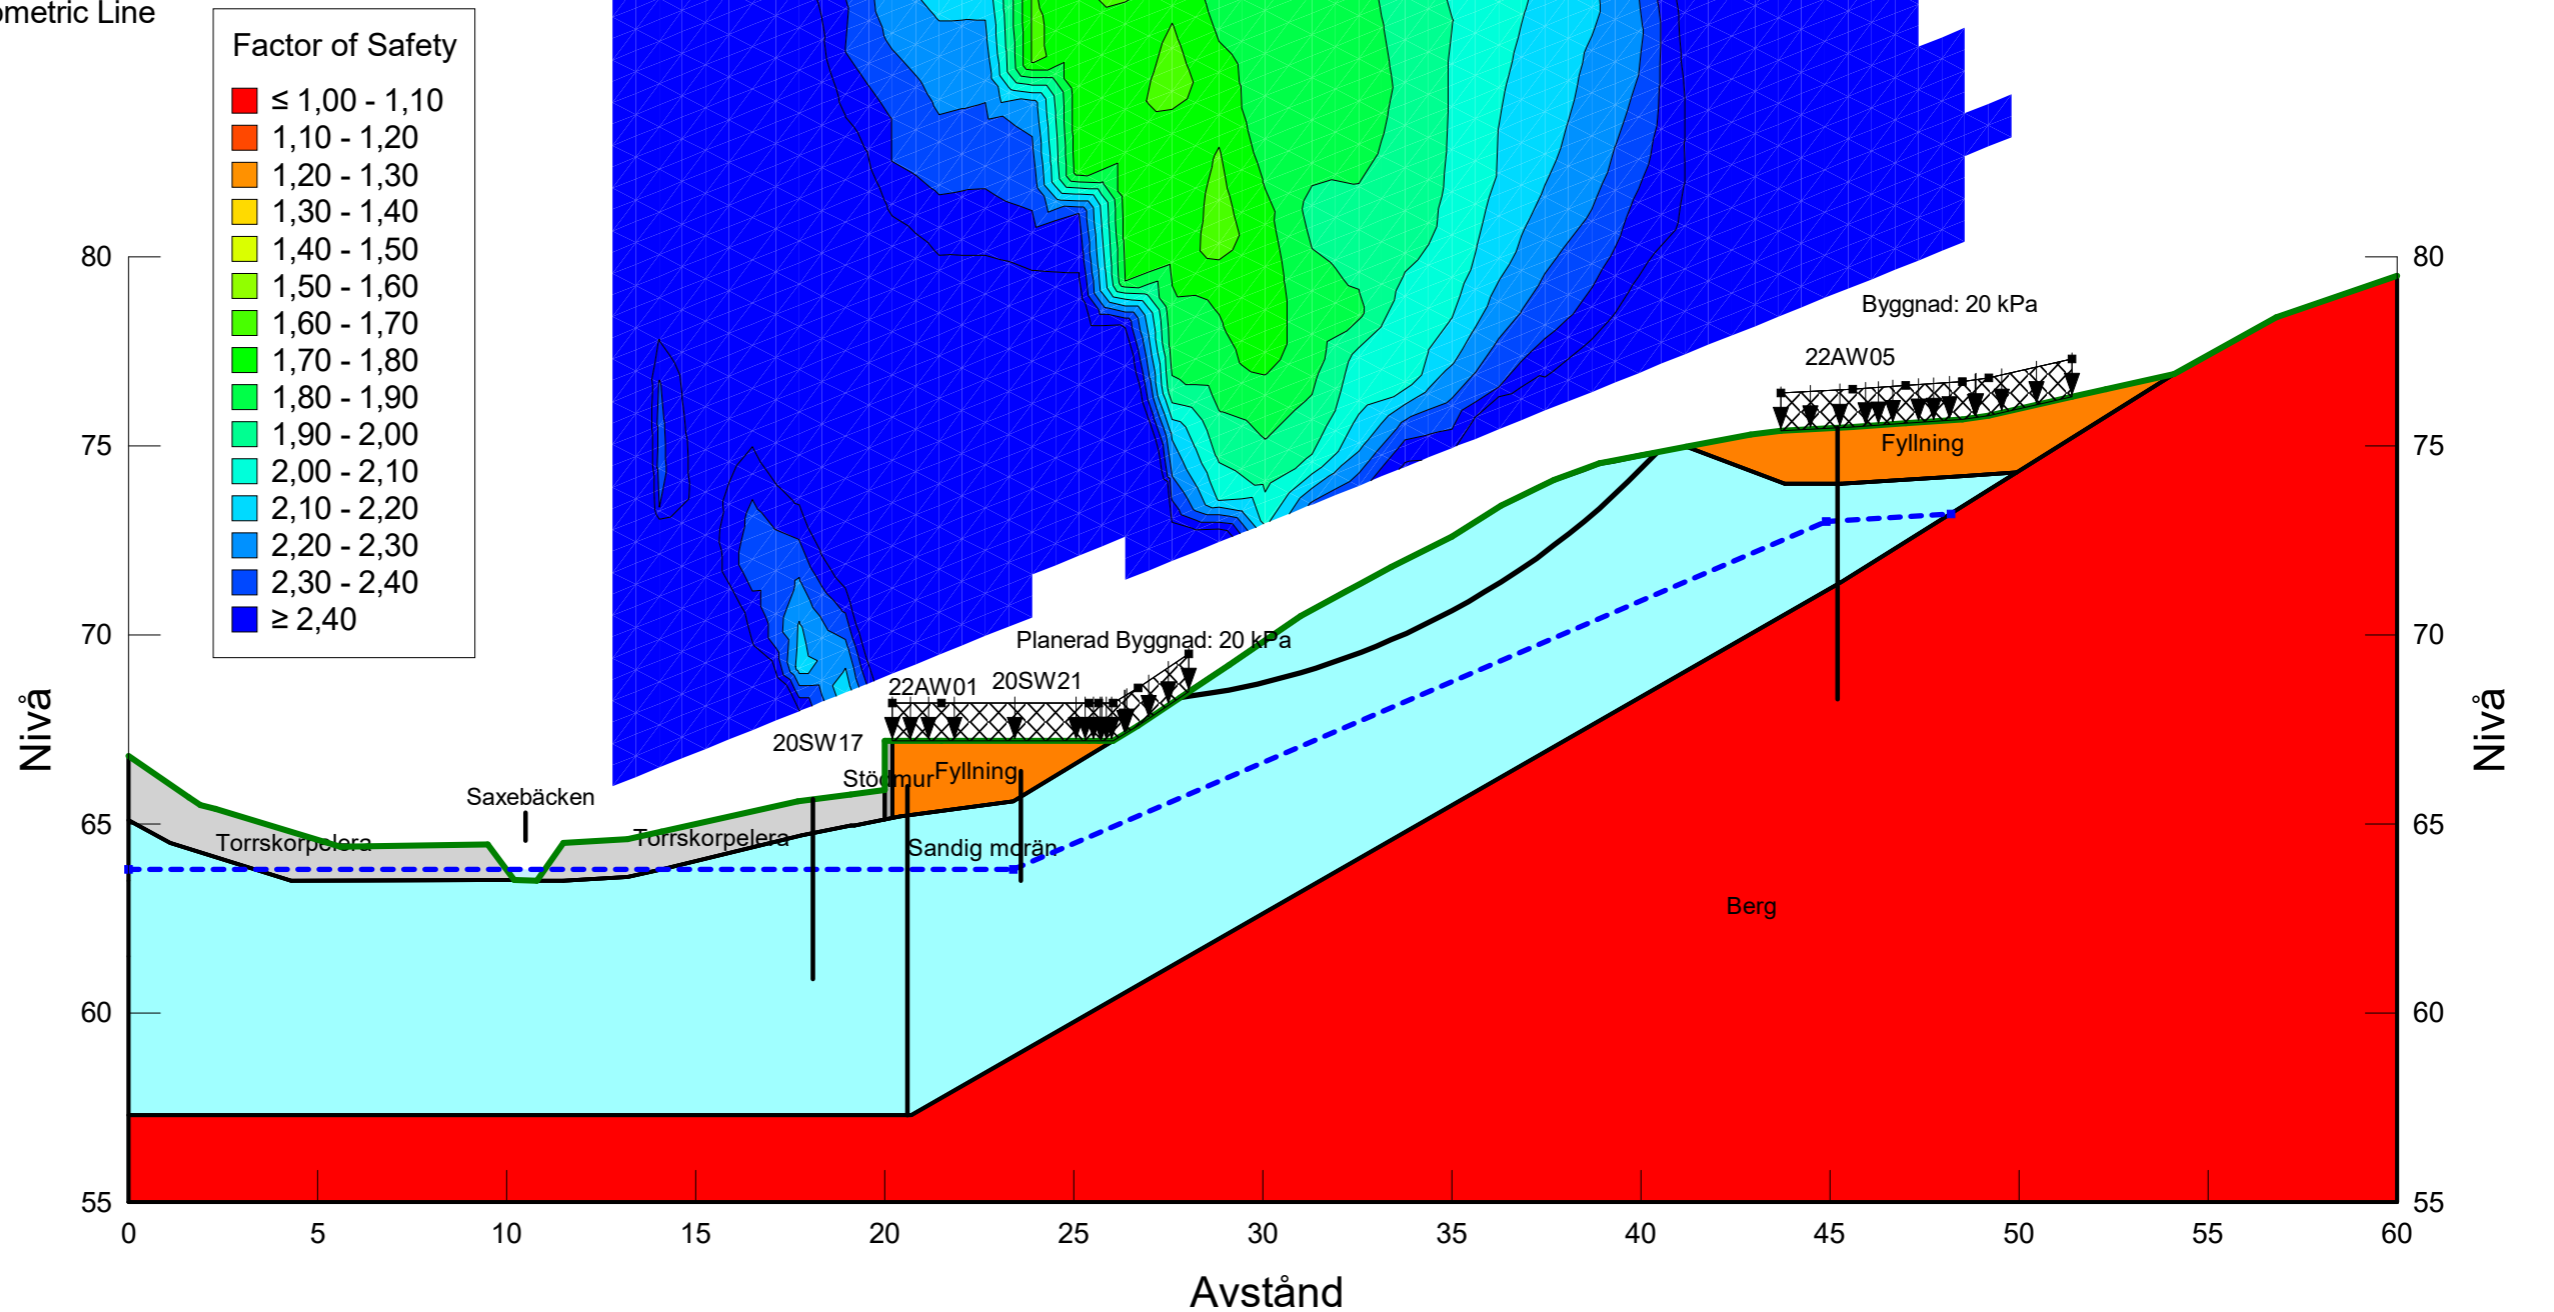
Saxebäcken 2:38, Alingsås kommun
 Beräkning med totalsäkerhetsmetoden
 Krav erfoderlig säkerhetsfaktor: 1,5
 Förhållanden: Planerade förhållanden
 Analysmetod: Morgenstern-Price
 Analys: 2.1 Dränerad analys
 Filnamn: Sektion A.gsz
 Handläggare: Linus Wrede
 Projekt: 1053
 Skala: 1:200
 PWP Conditions from: Piezometric Line

Color	Name	Slope Stability Material Model	Unit Weight (kN/m ³)	Total Cohesion (kPa)	Effective Cohesion (kPa)	Effective Friction Angle (°)	Constant Unit Wt. Above Water Table (kN/m ³)
Red	Berg	Bedrock (Impenetrable)					
Orange	Fyllning	Mohr-Coulomb	20		0	40	
Light Blue	Sandig morän	Mohr-Coulomb	20		0	38	12
Grey	Stödmur	High Strength	25				
Light Grey	Torrskorpelera	Undrained (Phi=0)	18	15
