SWECO uppdragsnr: 12708284	Projekt: Nolhaga reningsverk

PM/Geoteknik

Nolhaga reningsverk, detaljplaneskede

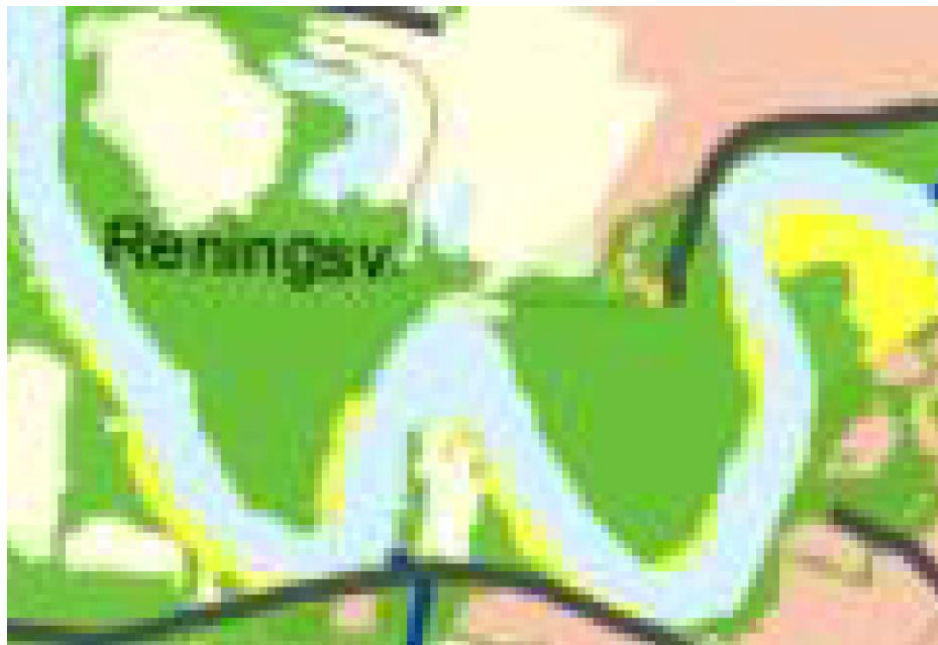
Figur 5. Flödeshastigheter vid beräknat högsta flöde. (MSB 2019)

Översvämningsområden och med tillhörande vattenhastigheter för 50, 100 och 200-års flöden, samt högsta tänkbara flöde, har utretts i MSB 2019. Enligt denna utredning kommer det aktuella området inte att drabbas av översvämning vid 200-års flöde, men vid beräknat högsta flöde översvämmas området. Sammanfattningsvis är risken för översvämning låg.
