# DP Rådstugan - Alingsås

PM för detaljplan- Geoteknik, Berg och Förorenad mark

<b>Sweco AB</b>	RegNo 556542-9841
<b>Uppdrag</b>	Rådstugan
<b>Uppdragsnummer</b>	300006350
<b>Kund</b>	Rådstugan 2 AB
<b>Datum</b>	2023-01-19, rev 2023-04-03 kap 5
<b>Författare</b>	Hanna Blomé Jessica Hansson Johanna Bergström
<b>Kontrollerad av</b>	AnnLouise Elliot
<b>Dokumentreferens</b>

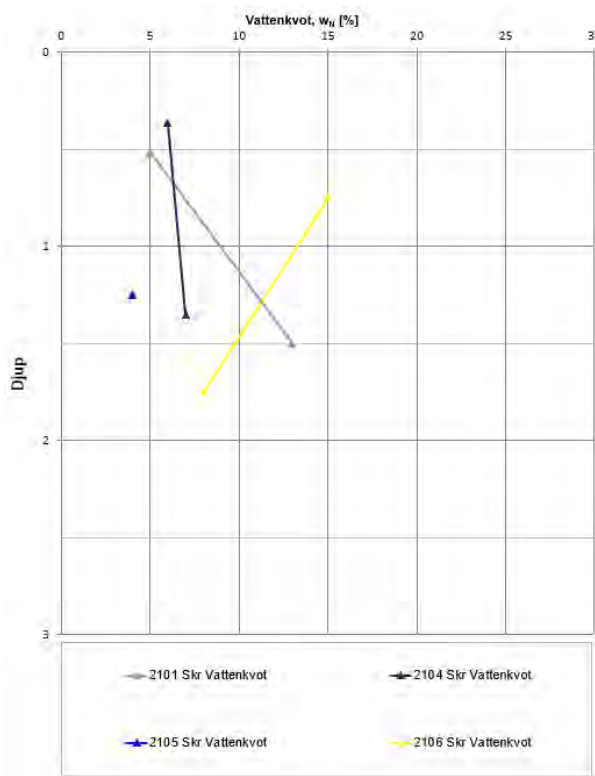
Figur 4 Härledda värden, vattenkvot ( $w_N$ )

En sammanställning av härledda värden för jordens vattenkvot från laboratorieundersökningar gjorda på utförda skruvprover visas i Figur 4. Inga undersökningar gällande jordens hållfasthets- eller deformationsegenskaper har utförts.

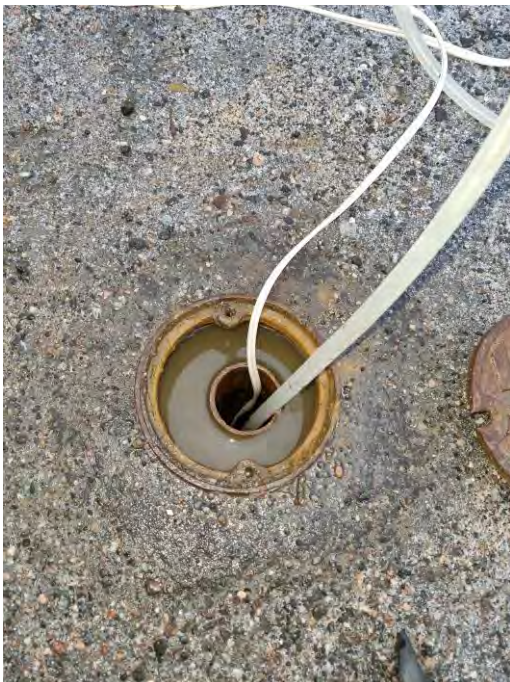
Figur 5 Gv-rör 2108 vid omsättning, Foto från Sweco.

Grundvattenrören omsattes den 19 januari 2023. Båda rören tömdes på vatten, se Figur 5. Vattnet var lite grumligt i början för att sedan klarna allt eftersom. Perforerad rörspets (1m) finns i botten av rören.

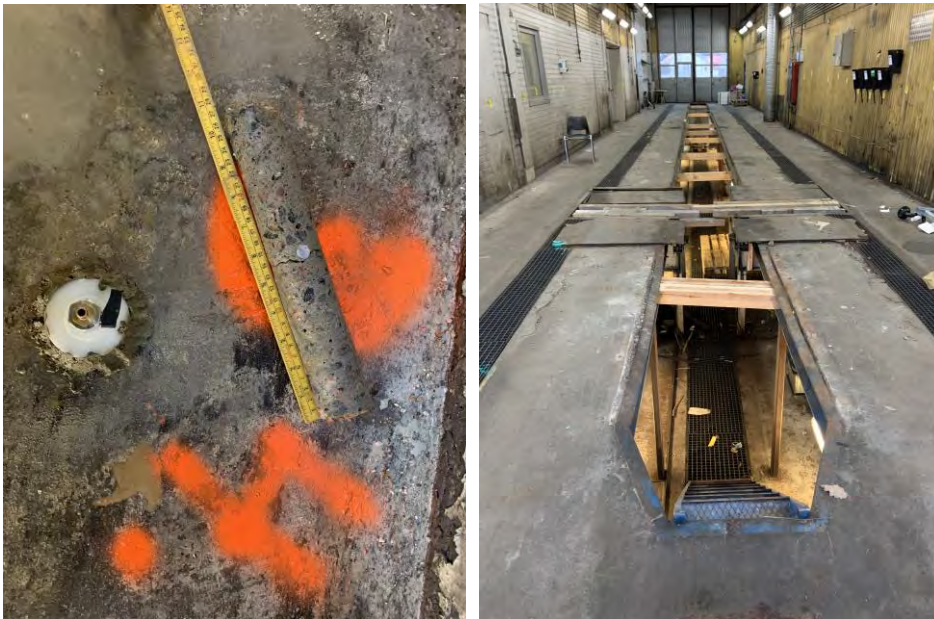
Figur 6 Foton från kärnboringen i aktuell byggnad. Bild till vänster visar provpunkt PG2304 och bild till höger visar oljegrop (2 m djup grop genom hela byggnaden). Foton från Sweco.

Placeringen av provpunkterna (PG2304-2307) fick justeras jämfört med provtagningsplanen. Detta eftersom det visade sig att det fanns en lång grop (oljegrop) genom byggnaden som medförde att provpunkterna fick placeras utefter tänkbara spridningsvägar. En provpunkt (PG2304) placerades i gropen och tre provpunkter (PG2305-2307) placerades i källarplan i nästa byggnadsdel, se Figur 6.
