DATUM 2018-11-23

PROJEKTNR A112539

Fastigheten Smedjan 22 och del av Smedjan 19, Alingsås kommun Geotekniskt utlåtande avseende områdets skredrisk och rekommendationer för hänsynstagande vid nybyggnad

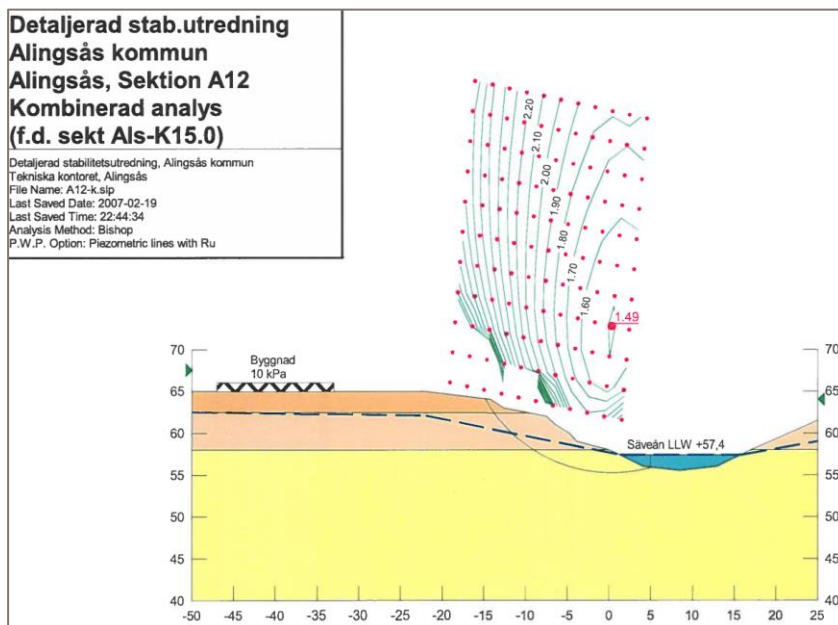
Figur 7 Utdrag ur Detaljerad stabilitetsutredning Alingsås – Sävveåns dalgång, Stabilitetsberäkning sektion A12, kombinerad analys [Sweco 2007].

Stabilitet har beräknats i en sektion, sektion A12, precis vid aktuell fastighet (Sweco, 2007), se Figur 6 till Figur 8. Säkerheten mot stabilitetsbrott för befintliga förhållanden uppgår till 1,49 (kombinerad analys) respektive 1,94 (odränerad analys) vilket klassas som erforderlig säkerhet ($\geq 1,4$ respektive $\geq 1,5$). Glidytorerna är relativt begränsade i sin utbredning (längd ca 15-20 m) och slår upp i närheten av släntkrön mot Sävveån.

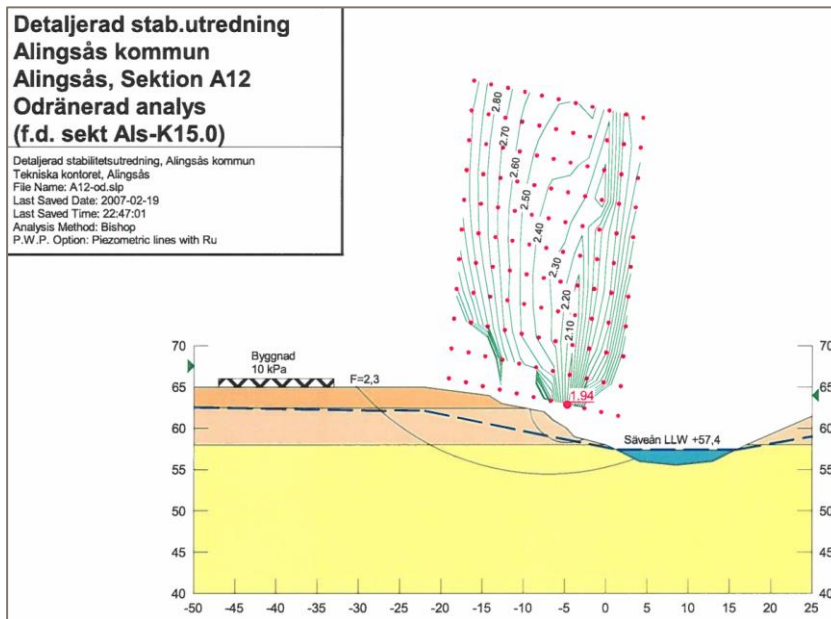
Figur 8 Utdrag ur Detaljerad stabilitetsutredning Alingsås – Säveåns dalgång, Stabilitetsberäkning sektion A12, odränerad analys [Sweco 2007].
