Samhällsbyggnadskontoret Alingsås

Yttrande om riskutredning, Smedjan 22

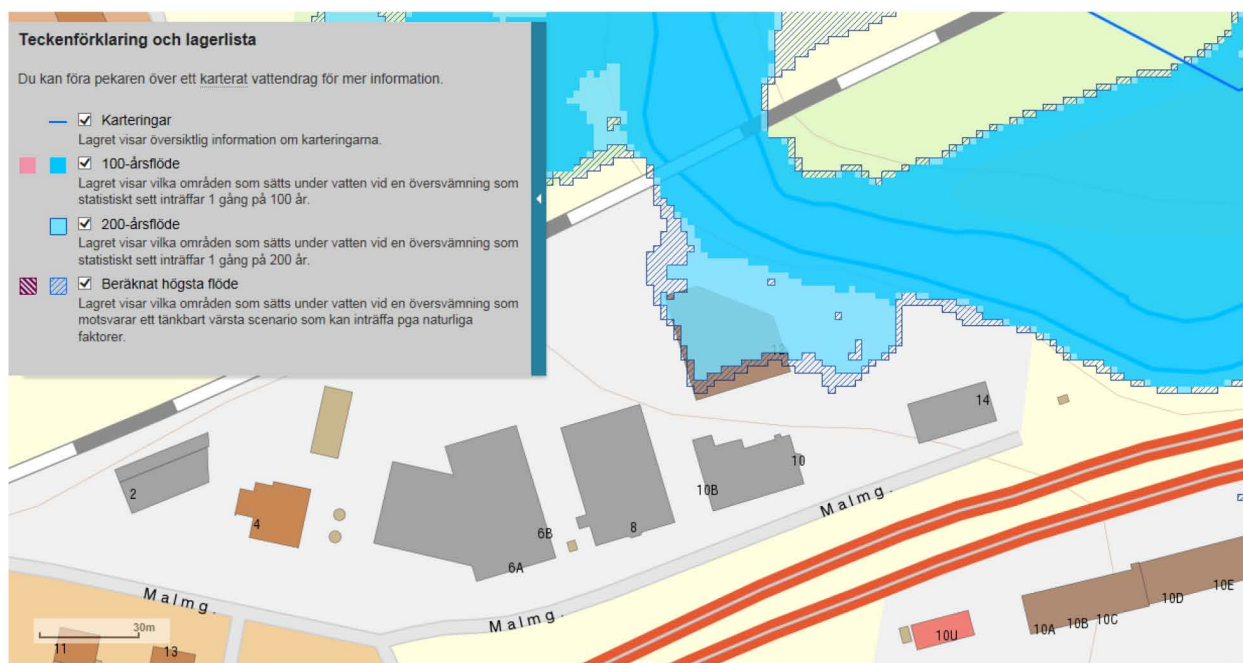
1. Räddningstjänsten anser att en släckvattenutredning ska genomföras innan beslut tas om bygglov. Detta med hänsyn till närheten till Sävån samt den typ av verksamhet som ska bedrivas på fastigheten.
2. Fastigheten ligger inom det område som pekats ut av MSB som ett riskområde för översvämning utifrån översvämningförordningen. Räddningstjänsten anser därför att risken för översvämning samt skred behöver analyseras inför beslut om bygglov. Bifogad bild visar kartering på höga flöden.

Plansystem: Sweref 99 TM | © översvämningsskartering
