Rivningslov med startbesked

Rivningslov för rivning för del av enbostadshus TUBEBO 1:5 (SÄGGATAN 2B)

Yttrande kring tillsynsärende LOV 2022-000430

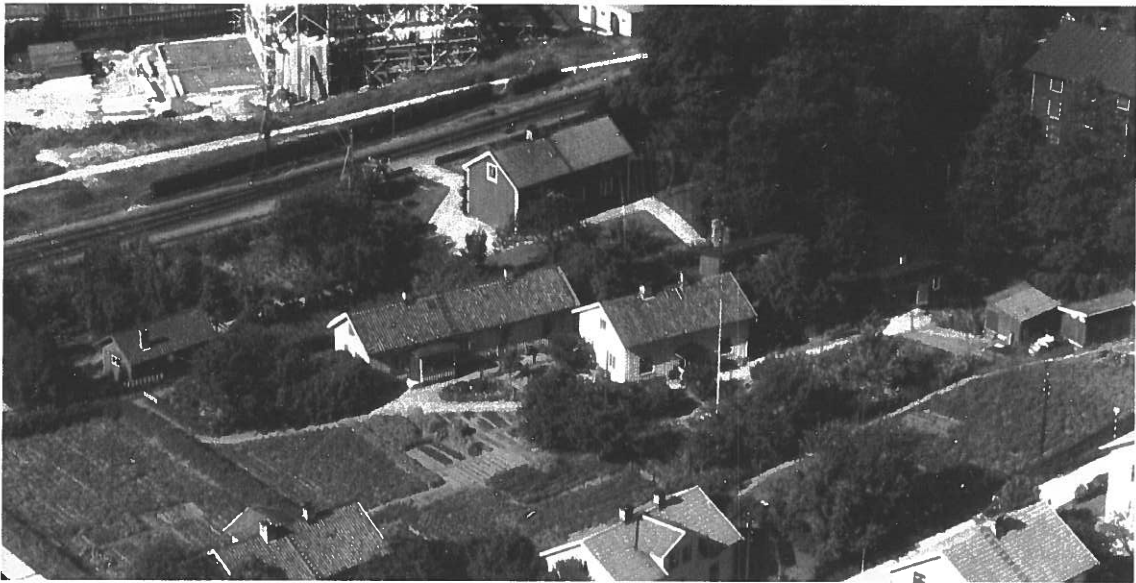
Utdrag ur flygfoto från Digitalt Museum. Årtalet är 1946 och huset är målat i en ljus kulör.

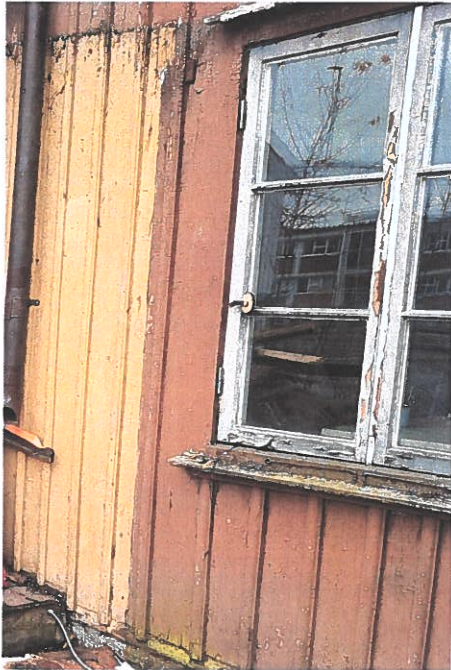
Gul kulör på ytterpanel som tidigare varit dold av byggnation

Enligt bygglovshandläggare på Samhällsbyggnadskontoret kunde vi utan krav på bygglov välja en traditionell kulör som inte väcker anstöt hos grannar. Vi utförde då en färganalys, och påträffade många färglager på panelen, varav ett av de undre var gult. Under rivning, hittades samma gula kulör på en del av ytterpanelen som tidigare varit dold.

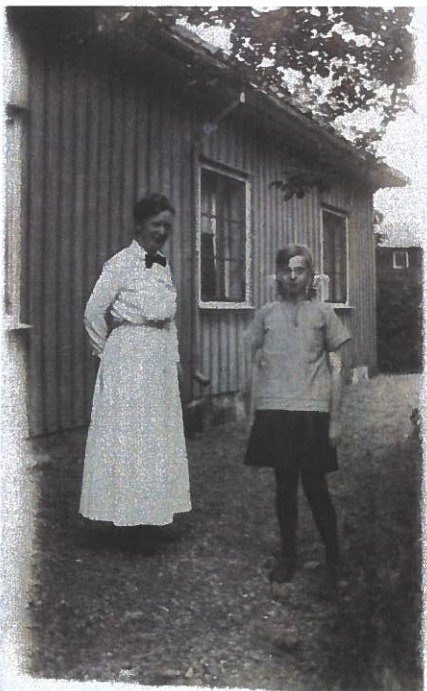
Äldre foto på den östra, tillbyggda, delen av huset med Stampens kvarn i bakgrunden. Det framgår att fönsterfoder endast målats på panelbrädorna och att fönsterbågarna var målade i mörk färg. Årtal okänt.

Ett ålderdomligt foto från huset visar att huset hade målade fönsterfoder på panelen. Detta har vi givetvis valt att återskapa.

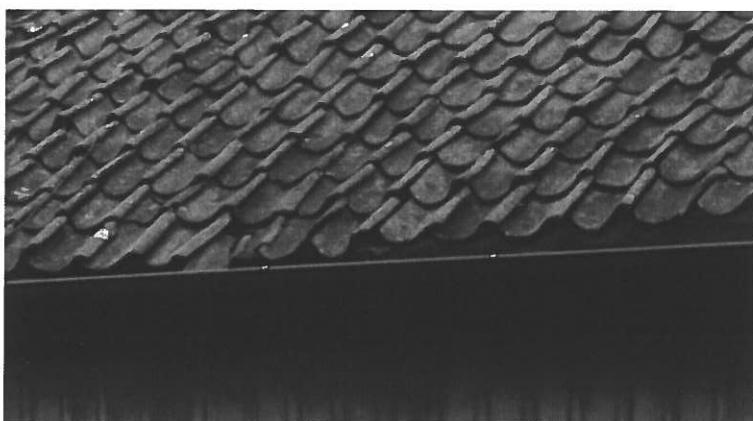
Det gamla teglet var rött, precis som det nya, men var starkt missfärgat av smuts och påväxt.

Det arbete som utförts är byte av tegel, från handslaget enkupigt lertegel till nytillverkat strängpressat enkupigt lertegel.

Tyvärr var det befintliga teglet inte i skick att återbruka, utan har fått ersättas av ett nytillverkat strängpressat lertegel med ett utseende som är mycket nära det som en gång funnits på huset.

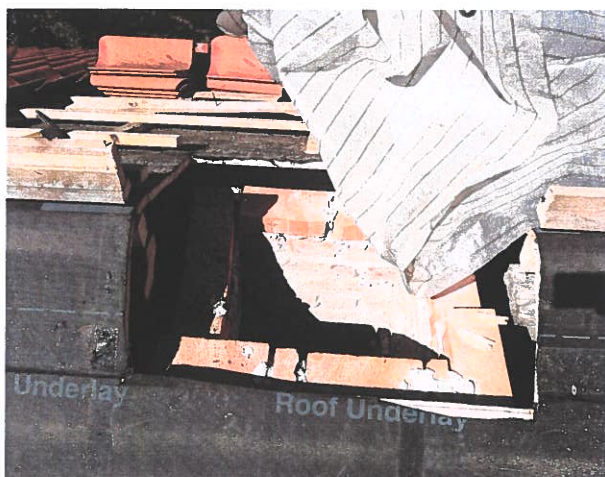
Båda skorstenarna var i väldigt dåligt skick, och tegelstenar riskerade att rasa ner. Av säkerhetsskäl och för att akut stoppa pågående läckage, revs då båda dessa ner till en nivå undernock.

Den västra skorstenen uppfördes i samma storlek och läge som den befintliga.

Vi har återskapat den västra skorstenen frånnock och upp, med klassiskt tegel i samma läge och storlek som innan.

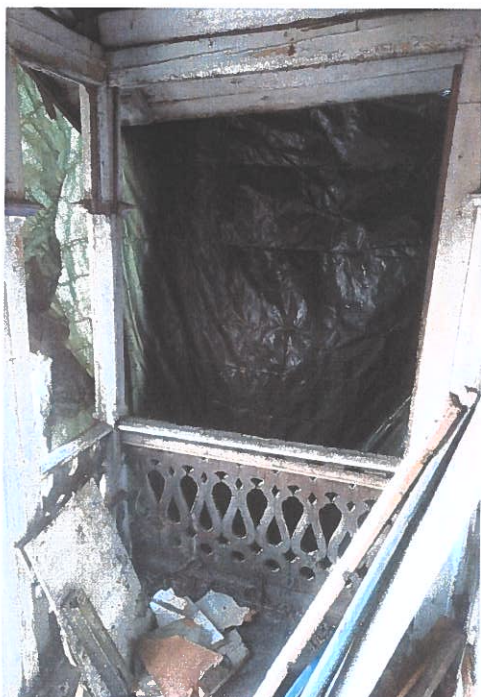
Förstukvisten före demonteringen

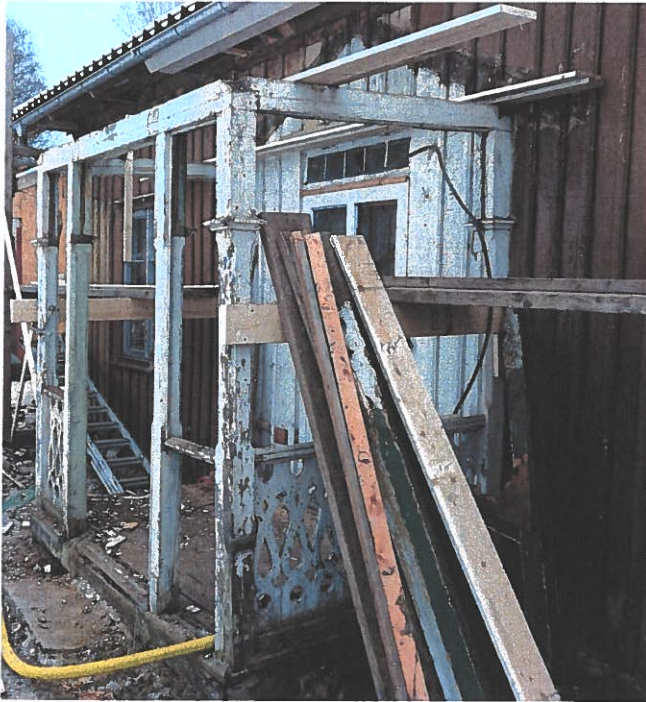
Förstukvisten under demontering

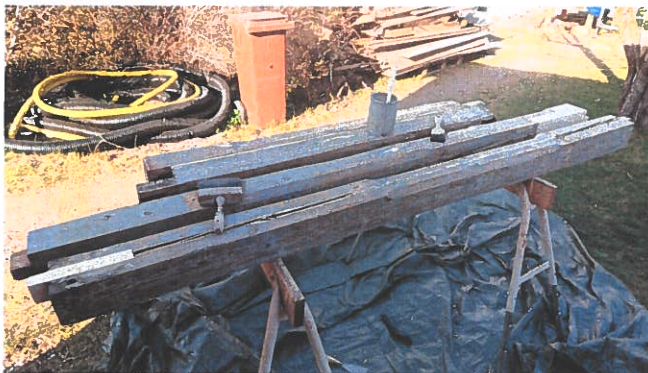
Förstukvistens stolpar lagas. Gammal färg tas bort, och ommålning sker

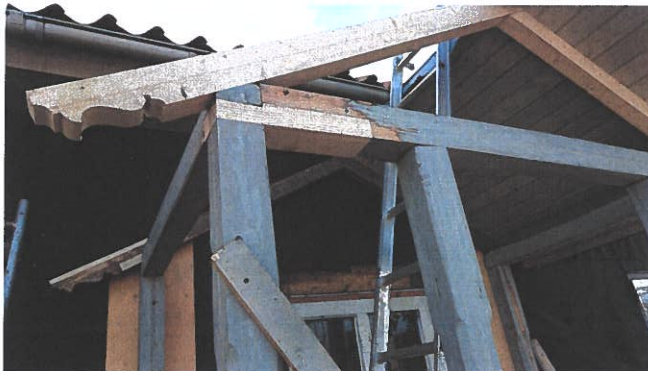
Den bakre konsolen lagas och utgör också en mall för den främre som fick bytas ut.

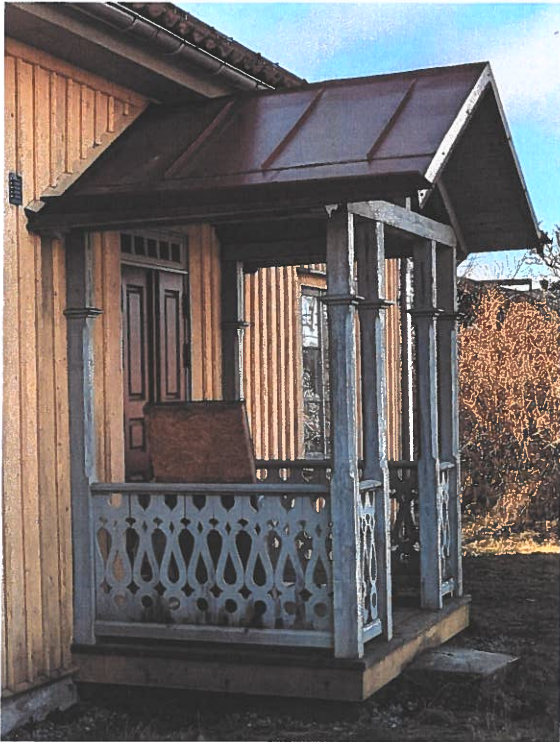
Förstukvisten efter återmontering, endast en enda stolpe är utbytt.

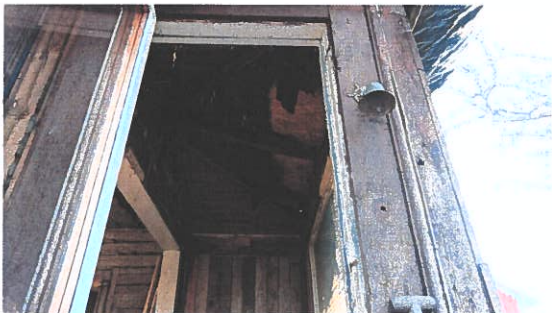
Verandan innan demontering. Reglarna med sina konsoler var tyvärr kraftigt rötangripna och fick därför endast tjänstgöra som mall för ny tillverkning

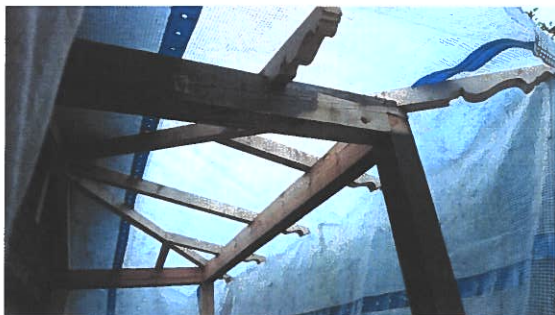
Återmontering av verandans tak. Konsolerna har samma profil som innan.

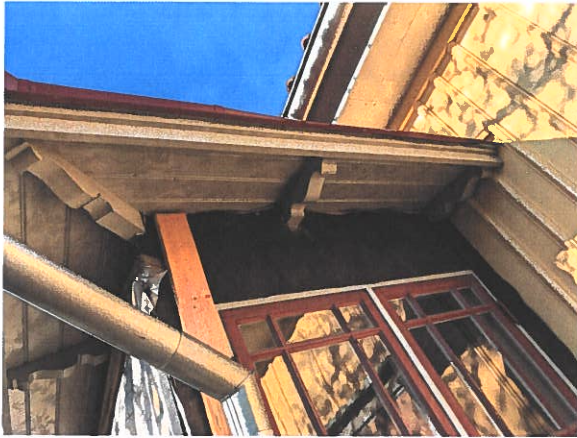
Ny pärlspont ersätter den gamla.

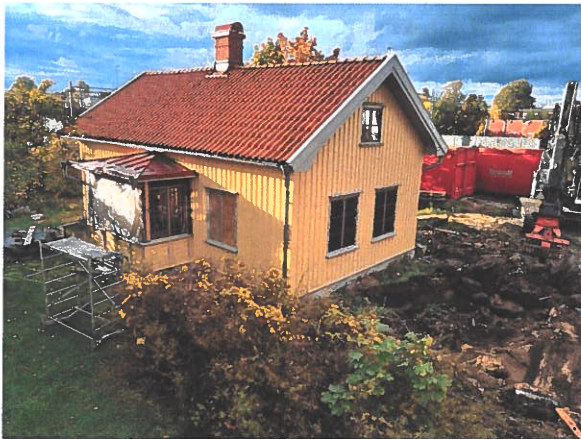
Huset sett från sydost. Verandan på plats igen, fönsterarbeten återstår. Rivning av tillbyggnad enligt beviljat rivningslov pågår till höger i bild.
