Tjänsteställe: Samhällsbyggnadsförvaltningen,
Bygglovsenheten
Handläggare: Virpi Dahl
Remitterad: Linda Lökvist, bebyggelseantikvarie
Datum: 2023-09-06
Beteckning: LOV 2023-474

Katten 14, LOV 2023-300 Antikvariskt utlåtande

Bebyggelseantikvarie Linda Lökvist

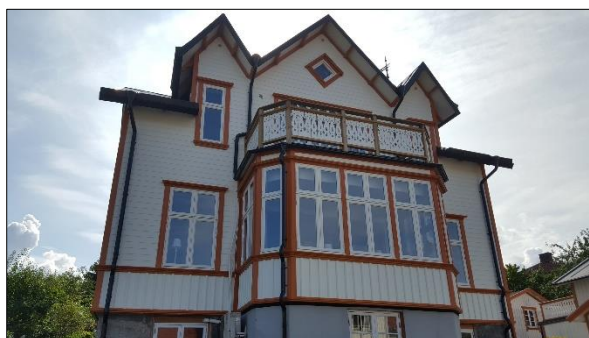
Figur 1 Katten 14 i Sörhaga

Träpanelen utgjordes tidigare enbart av stående locklistpanel som inte var ursprunglig (figur 4). Den är nu utbytt till växlande panel med stående locklistpanel nertill och liggande panel ovanför, åtskilt av mörkare målat listverk i samma kulör som fönsterfodren (figur 1-3).

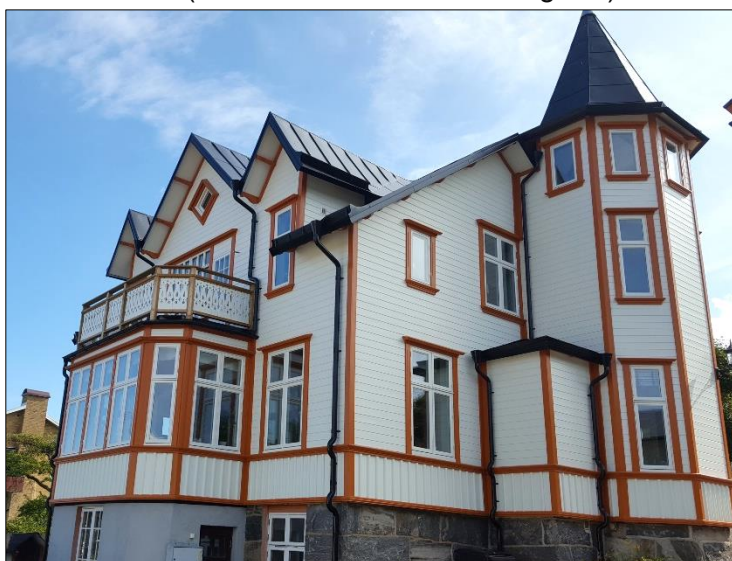
Figur 2 Panelen är typiskt indelad med panelavdelande listverk i avvikande, mörkare kulör i samma nyans som fönsteromfattningarna, dock brukade fönsterbågarna vara en nyans mörkare. Den nedre panelen är stående, vilket var vanligt. Här syns även det karaktäristiska tornet, liksom det balkongförsedda burspråket och de extra gavelpartierna på frontespisen som bryter igenom långsidans takfall.

- Byggnaden har genom panelbytet återfått en mer ursprunglig karaktär som överensstämmer med dess arkitektoniska stil och kulturhistoriska värde (jämför figur 2, 4 samt panelen på grannhuset från samma tid i figur 5).

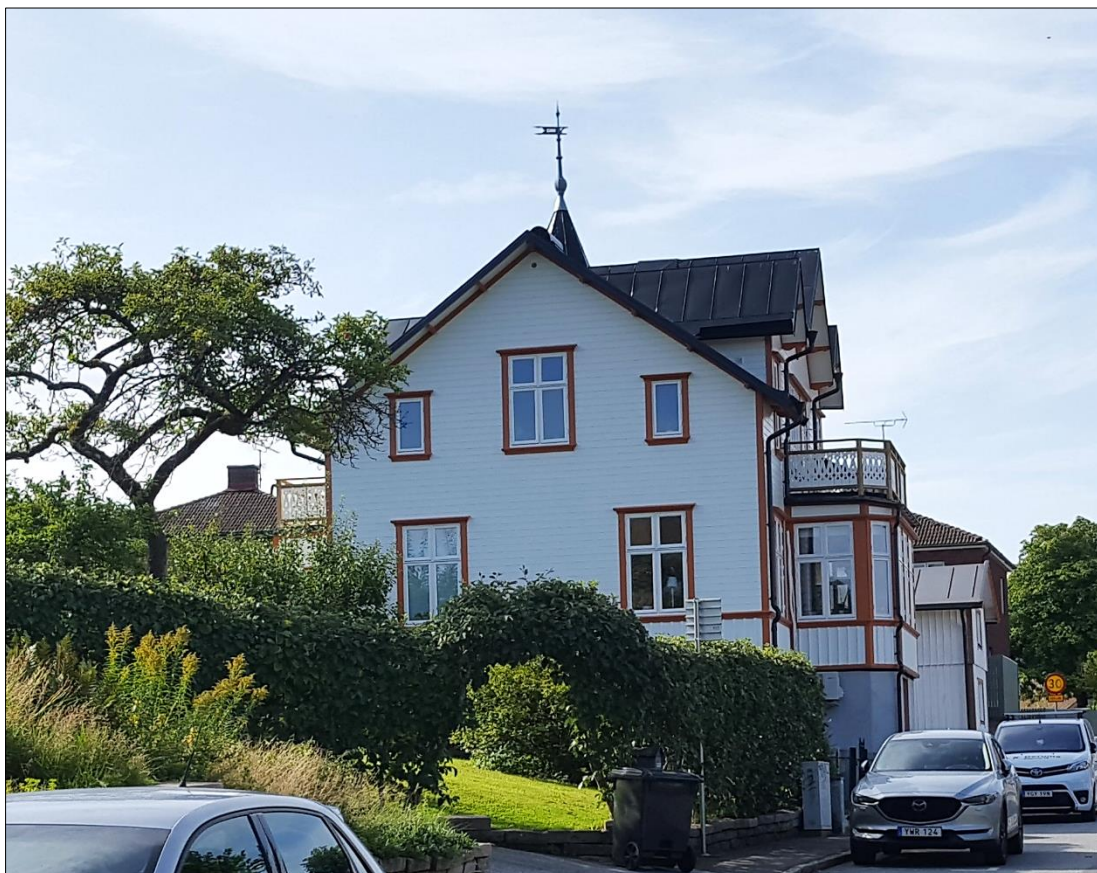
Figur 3 Här syns bland annat särskilt lövsågerierna på båda balkongerna och tornspiran som är tidstypiska attribut för stilen.

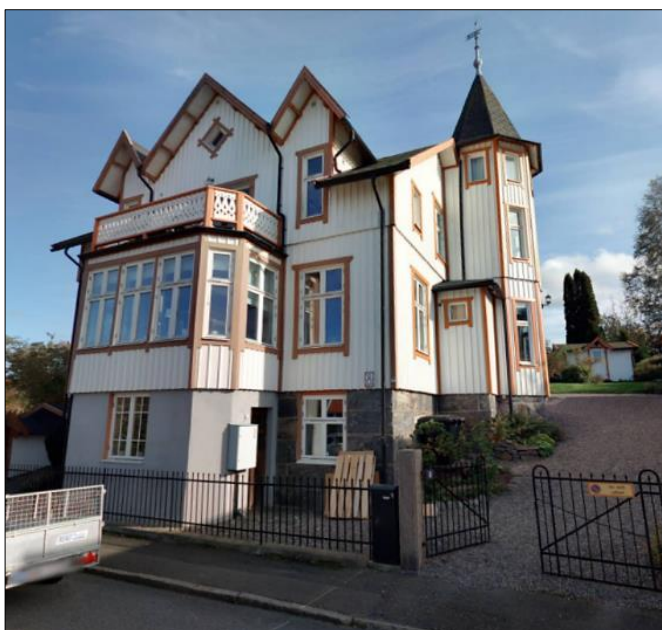
Figur 4 Tidigare panel som har ersatts, jämför figur 2.

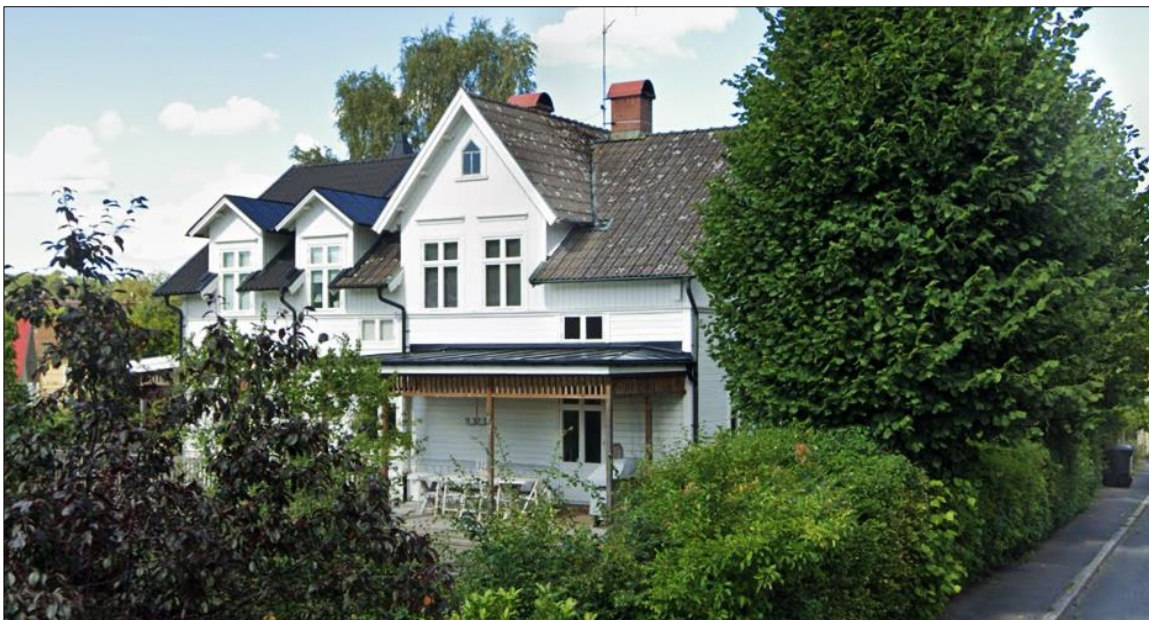
Figur 5 En liknande villa på andra sidan gatan i samma stil, men varierat utförande. Här syns den växelvis stående och liggande panelen på fasaden, där dock varje våning har växelvis stående eller liggande panel utöver den stående panelen vid sockeln.
