## KONFEKTASKEN 13 I ALINGSÅS

## ÅTGÄRDSPROGRAM

Göteborg 2020-11-04  
Martin Lindholm

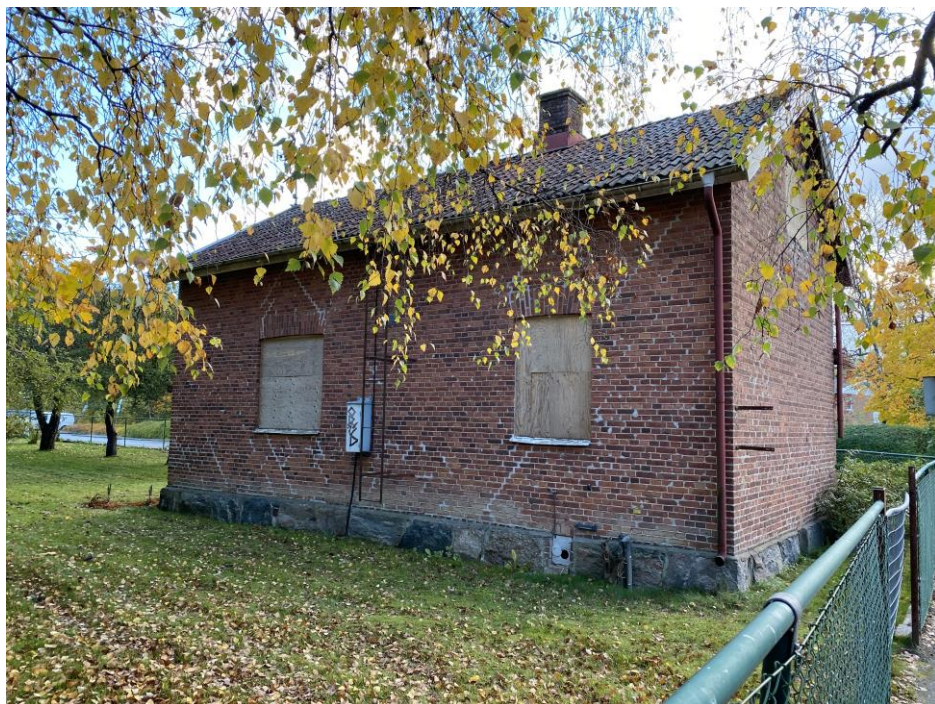
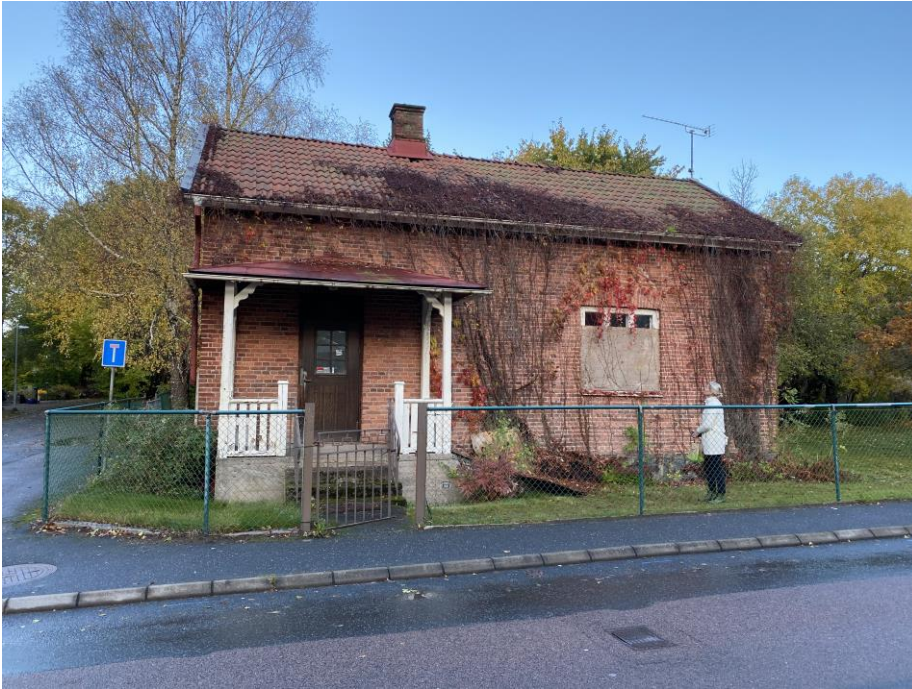
Byggnaderna består av ett bostadshus i tegel , uppfört ca mitten av 1800-talets, en stallbyggnad i tegel ovan en hög sockel av granit uppförd 1880 samt en tillbyggnad av trä uppskattningsvis från första halvan av 1900-talet.

Byggnaderna som har bedömts vara av stort kulturhistoriskt värde är i dåligt skick och fastighetsägaren har genom tillsyningsärende ålagts att inkomma med åtgärdsprogram då man i tillsyningsärendet bedömt att det eftersatta underhållet innebär en förvanskning vilket strider mot 8 kap, 14§ i Plan- och bygglagen.

*Bostadshuset.*

- Skivor framför fönster demonteras.
- Fönster ilagas avseende krossat glas mm
- Fönstren rengörs, kittkompletteras samt ommålas med oljebaserad färg i vit kulör lika befintlig.

- Rengöring och ommålning med oljebaserad färg, kulör lika befintlig.

- Rengöring samt ommålning med oljebaserad färg, kulör lika befintligt

- Rivning av vildvin
- Imurning vid saknade tegel med rött, slaget massivtegel lika befintligt. Bruk bör vara hydrauliskt kalkbruk förslagsvis NHL 3,5.

- Rivning av vildvin samt utbyte av skadade takpannor så att ev inläckage förhindras. i dåligt skick och i behov av underhållsåtgärder.

- Stuprör och hängrännor byts och kompletteras vid behov.

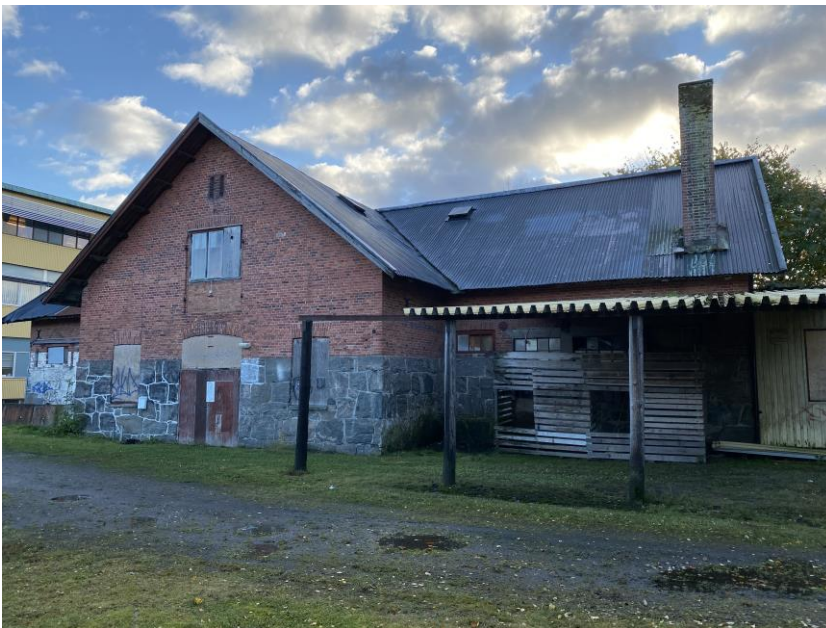
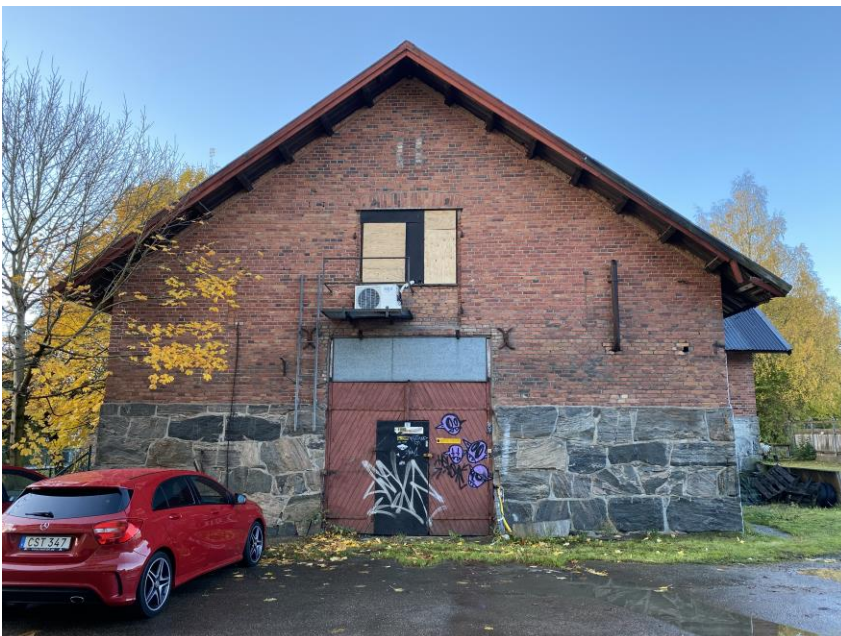
*Tegelfasad ovan hög granitsockel.*

- Skivor framför fönster demonteras.
- Fönster ilagas avseende krossat glas mm
- Fönstren rengörs, kittkompletteras samt ommålas med oljebaserad färg i vit kulör lika befintlig.

- Rengöring och ommålning med oljebaserad färg, kulör lika befintlig.

- Imurning vid saknade tegel med rött, slaget massivtegel lika befintligt. Bruk bör vara hydrauliskt kalkbruk förslagsvis NHL 3,5.

- Befintligt plåttak kompletteras vid behov så att ev inläckage förhindras.

- Stuprör och hängrännor byts och kompletteras vid behov.

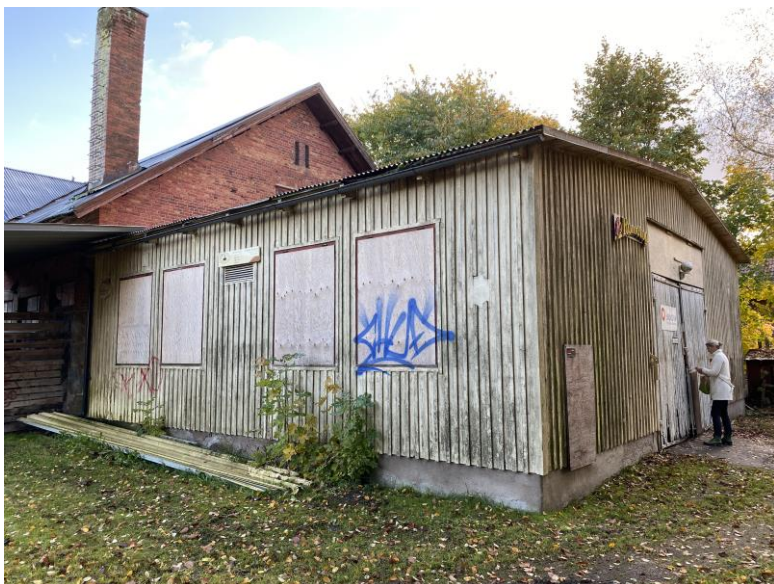
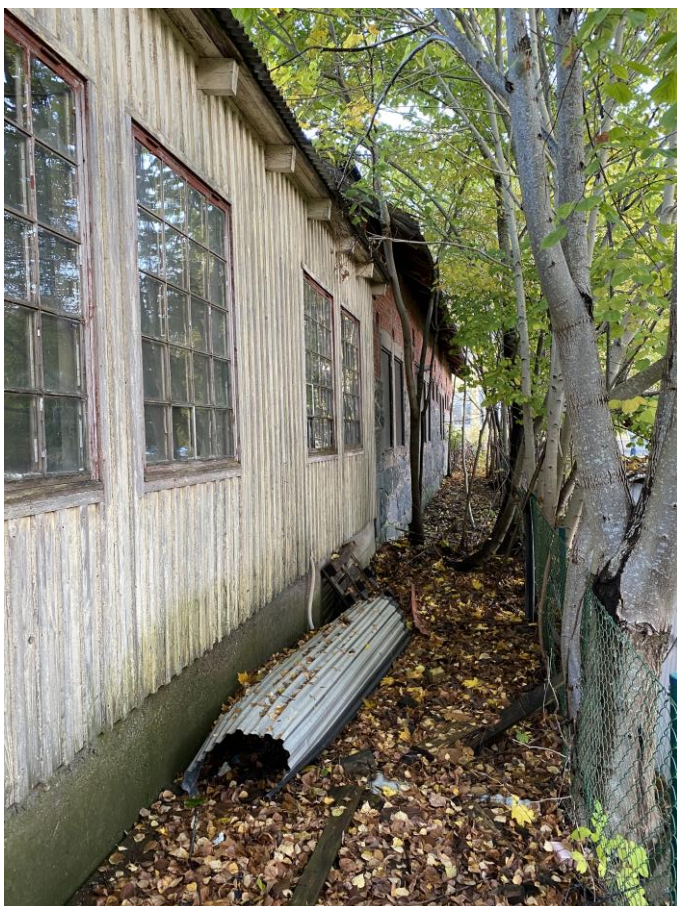
*Stalltillbyggnad med fasad av locklistpanel samt tak belagt med korrugerad plåt.*

- Skivor framför fönster demonteras.
- Fönster ilagas avseende krossat glas mm
- Fönstren rengörs, kittkompletteras samt ommålas med oljebaserad färg i vit kulör lika befintlig.

- Rengöring och ommålning med oljebaserad färg, kulör lika befintlig.

- Borttagning av växtlighet intill byggnaden.
- Ilagning vid skador.
- Rengöring samt ommålning med oljefärg i kulör lika befintlig.

- Befintligt plåttak kompletteras vid behov så att ev inläckage förhindras.

- Stuprör och hängrännor byts och kompletteras vid behov.
