Västfastigheter

MATERIALINVENTERING OCH ÅTERBRUKSINVENTERING

Inför rivning

Orren 5, Göteborg

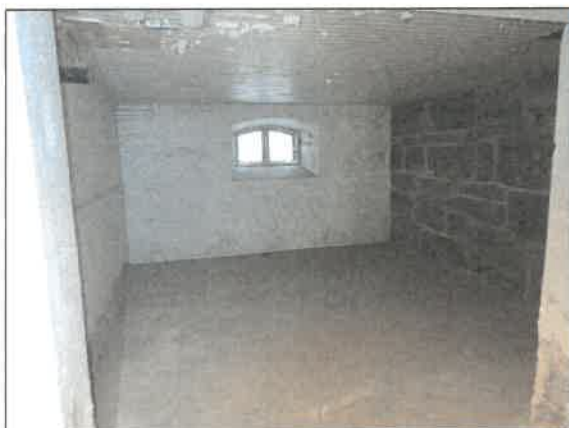
Figur 7-3 Bild visar källaren som har väggar/grund av sten och fönster i original.

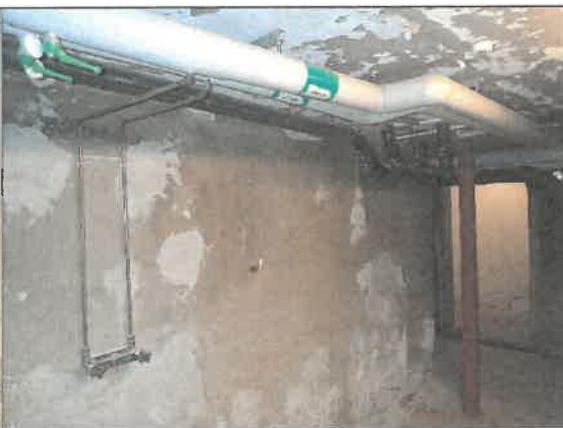
Figur 7-4 Bild visar innerväggar av tegel och puts i källare.

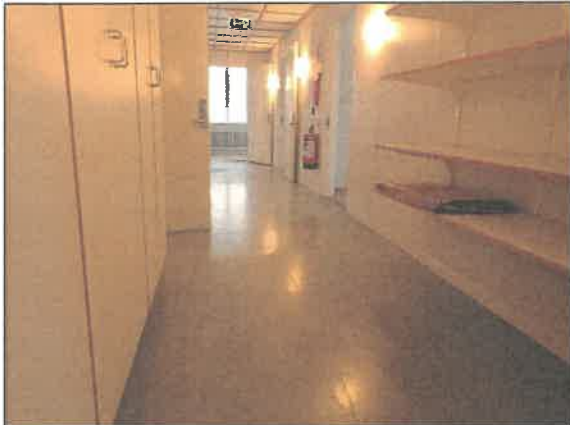
Figur 7-5 Bild visar exempel på nyare plastmatta på golv.

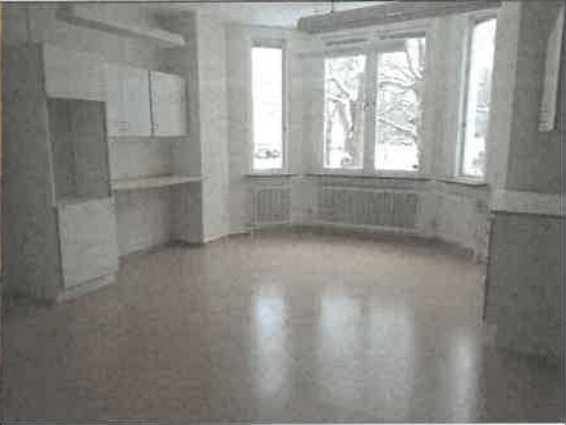
Figur 7-6 Bild visar exempel på nyare plastmatta på golv.

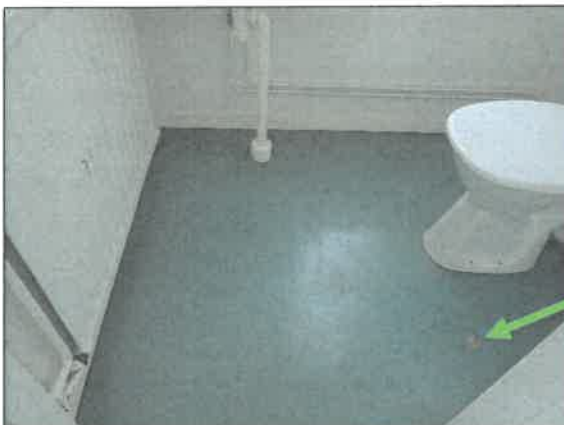
Figur 7-9 Prov 8. Avjämning/lim under blå plastmatta på WC våning 1. Asbest ej påvisad. Innehåller ej PCB över gränsvärde.

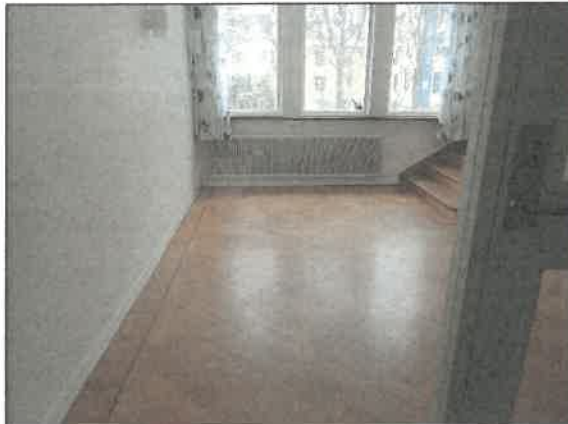
Figur 7-11 Bild visar exempel på trägolv som förekommer i flera rum i huset.

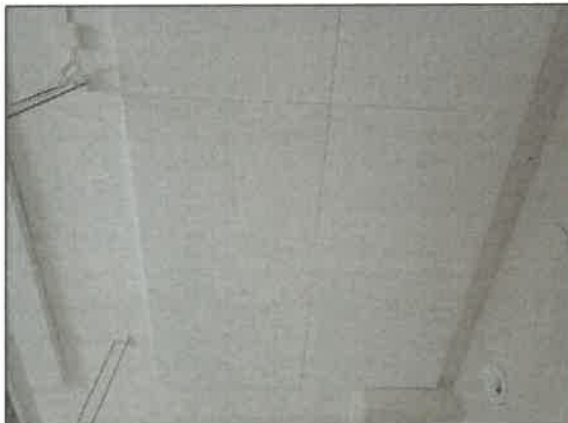
Figur 7-13 Bild visar nyare innertaksplattor/ljudabsorbenter som förekommer i flera rum.

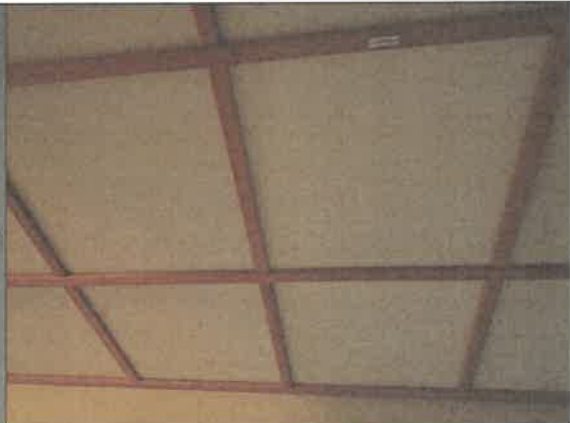
Figur 7-14 Bild visar äldre innertaksplattor som förekommer i stora delar av huset.

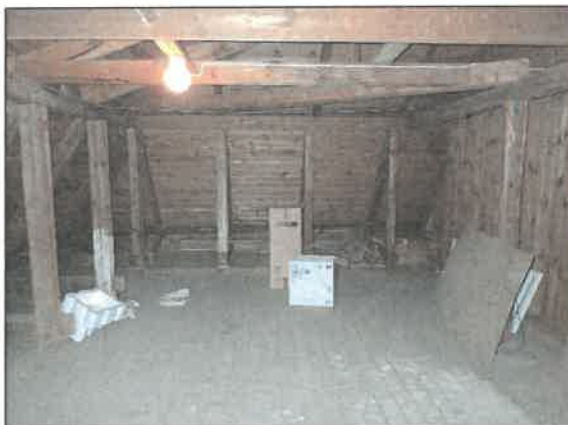
Figur 7-15 Bild visar vinden. Större delen av vinden är en kallvind men några delar är isolerade.

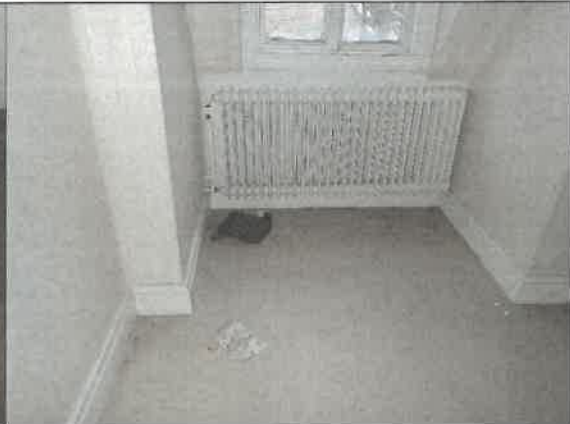
Figur 7-18 Bild visar exempel på rum på vinden.

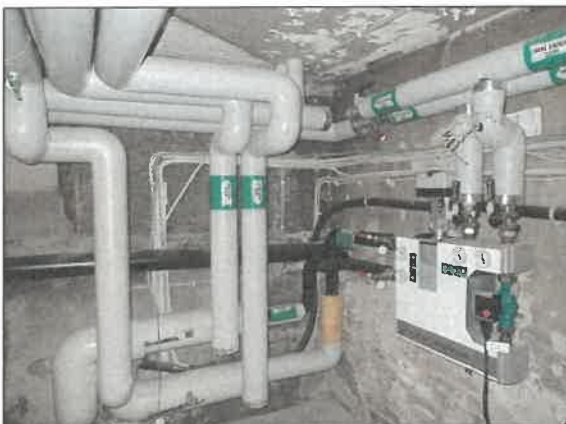
Figur 8-1 Bild visar fastighetens värmecentral.

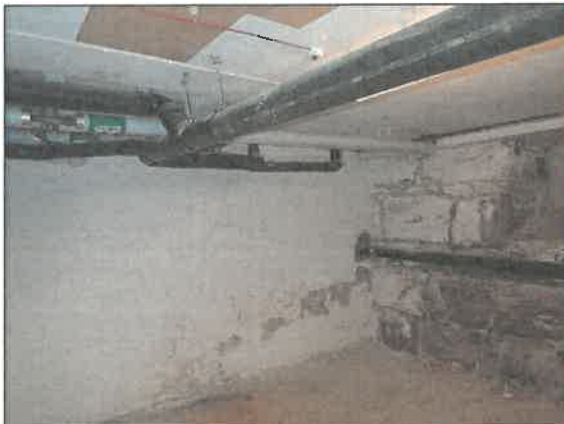
Figur 8-3 Bild visar avloppstammar som tillkommit under senare år.

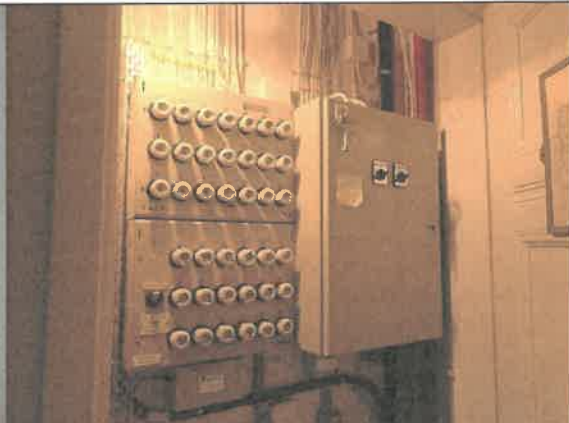
Figur 8-6 Våning 1 och 2 har kvar de gamla proppskåpen men har även ny el-central.

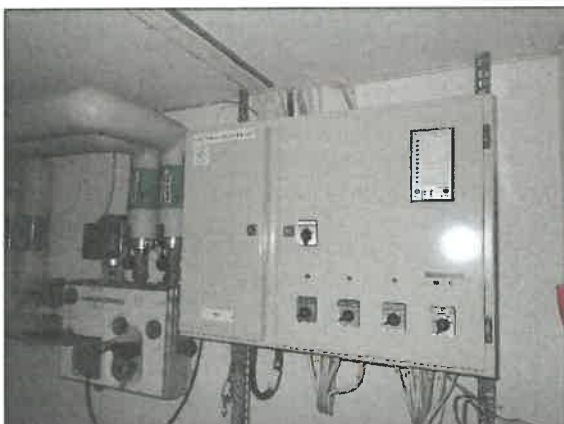
Figur 8-7 El-central i källare

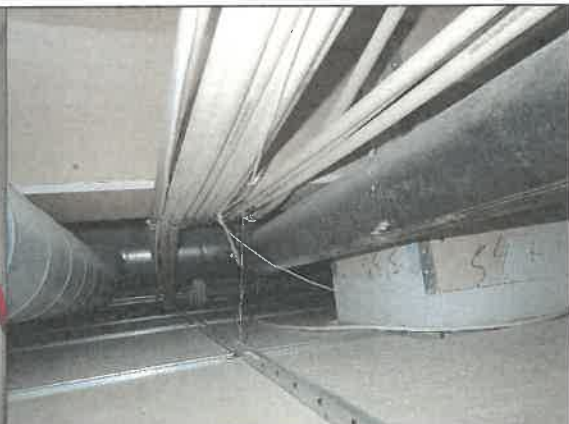
Figur 8-8 Exempel på nyare el-kablage installationer och avloppsrör i innertak.

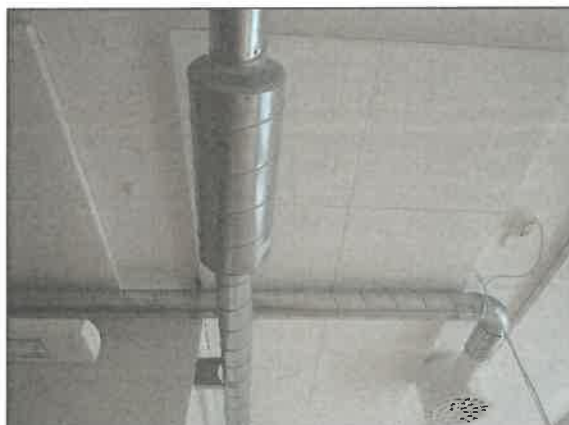
Figur 8-9 Bild visar del av det nya ventilationssystemet.

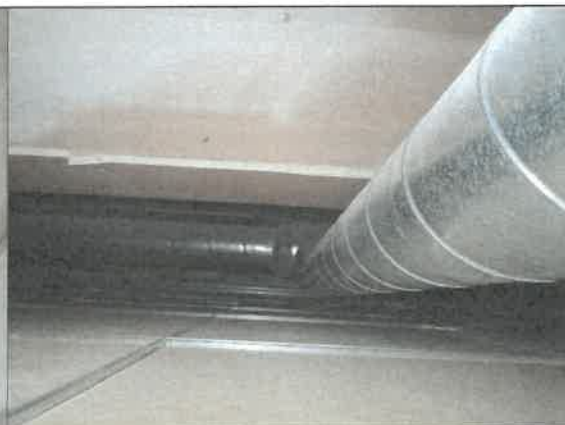
Figur 8-10 Ventilationsrör dragna i innertak. Inga äldre rör för ventilation upptäcktes under inventeringen.

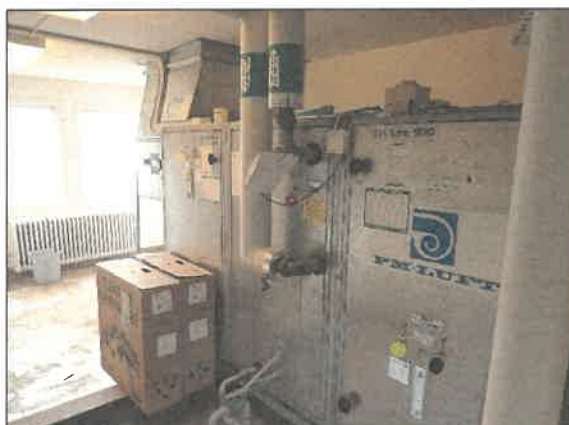
Figur 8-11 Nyare ventilationsaggregat som står på vinden.

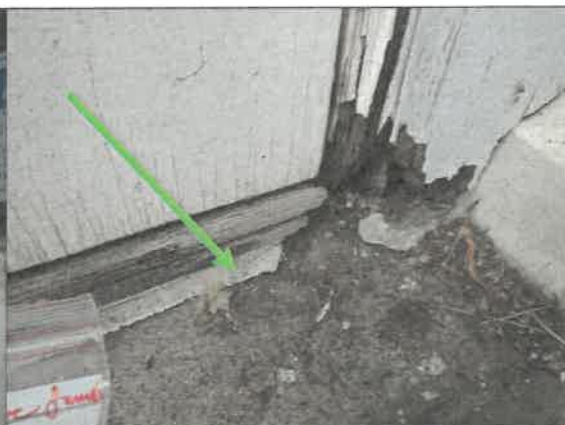
Figur 8-13 Prov 22 Vit fog vid entrédörr. Asbest ej påvisad.

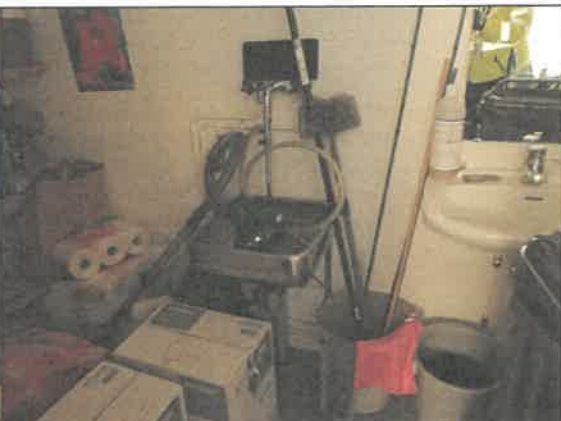
Figur 9-25 Utslagsback, städ, 1st

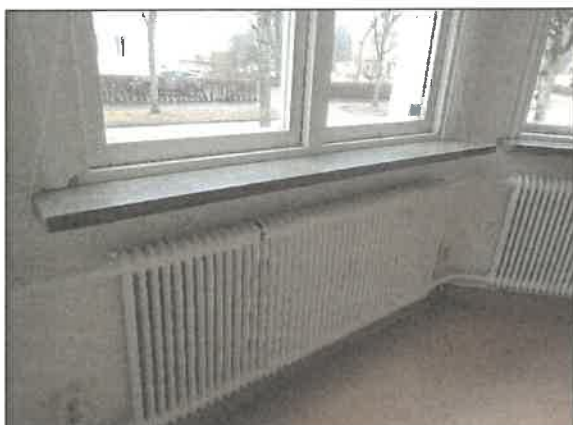
Figur 9-26 Fönsterbänk i sten, ca 20st
Det finns längre och kortare bänkar.

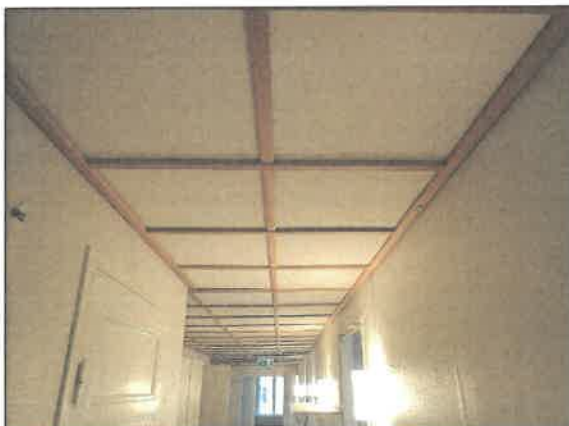
Figur 9-34 Nedpendlat innertak, mineralullsskivor med yttre bärverk av trä.

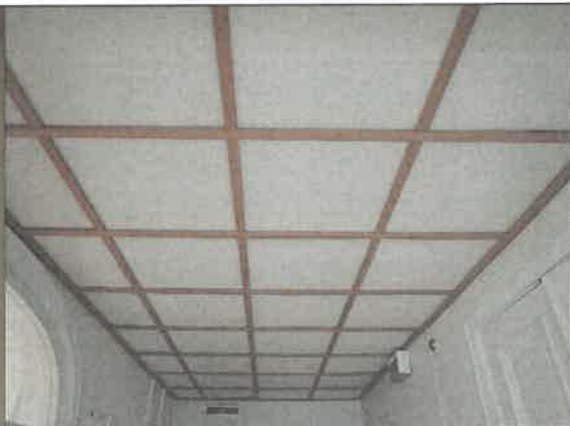
Figur 9-35 Bild visar nedpendlat innertak. Finns generellt i hela huset på enréplan och plan 2

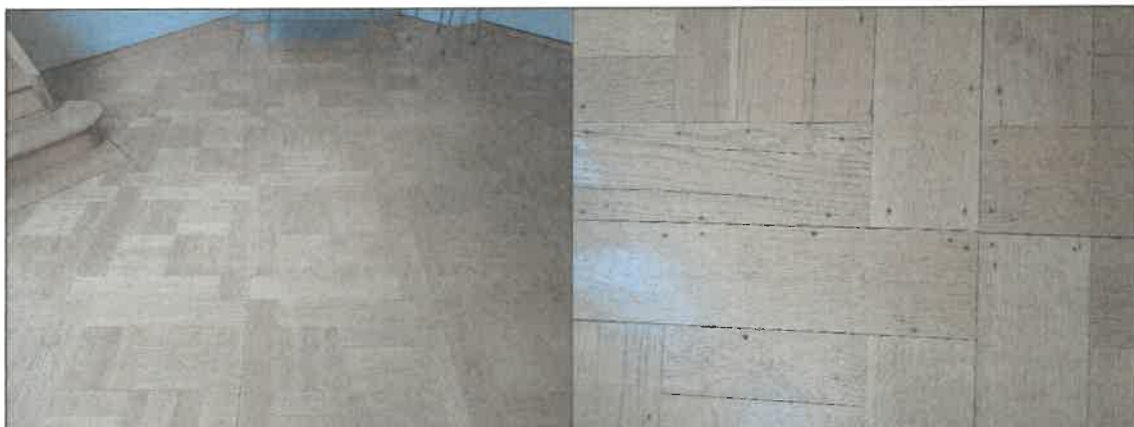
Figur 9-43 Spikad parkett. Finns i flera rum på entréplan.

Figur 9-44 Spikad parkett.

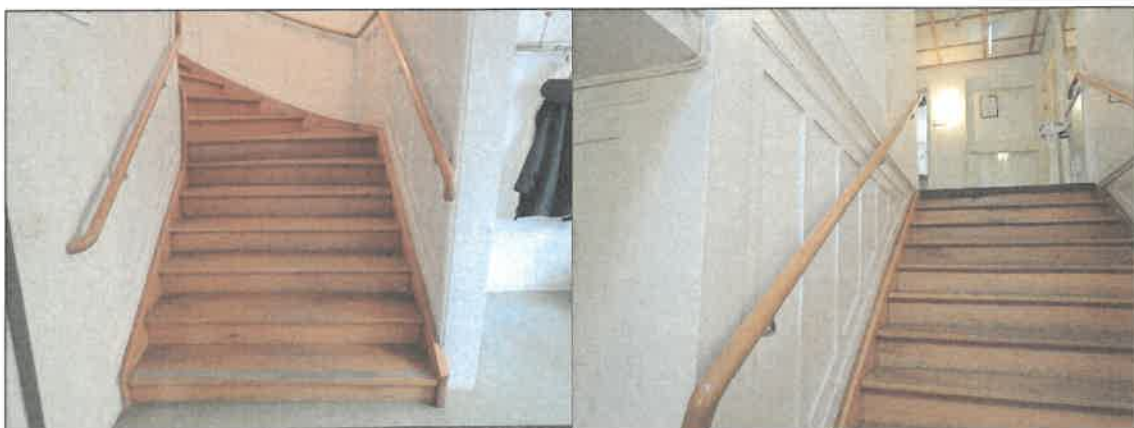
Figur 9-45 Trappa i trä med ledstång på båda sidor. Även ledstänger är av trä. Denna trappa finns vid entrén.

Figur 9-46 Övre delen av trappan (entrén)

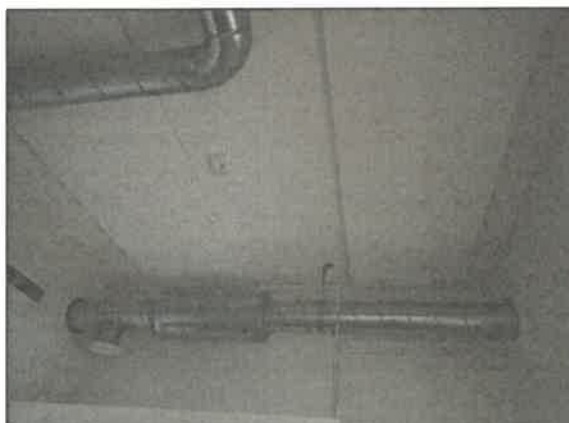
Figur 9-49 Ventilationsrör, finns genomgående i hela fastigheten

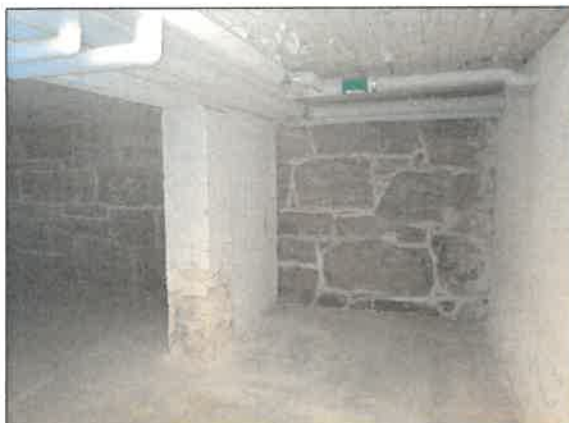
Figur 9-51 Grundmuren är byggd av sten. Dessa kan rensas från bruk för att sen återbrukas.

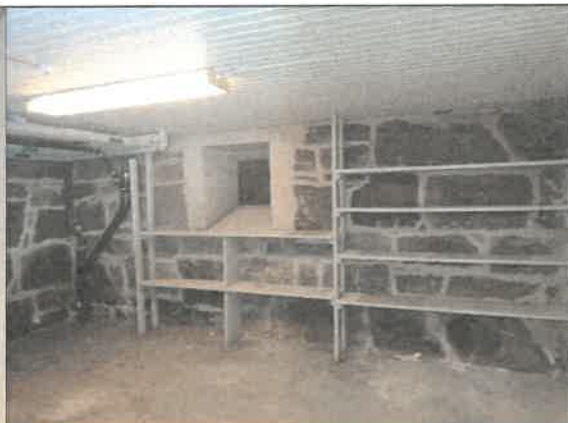
Figur 9-52 Bild visar grundmur/källare av sten.

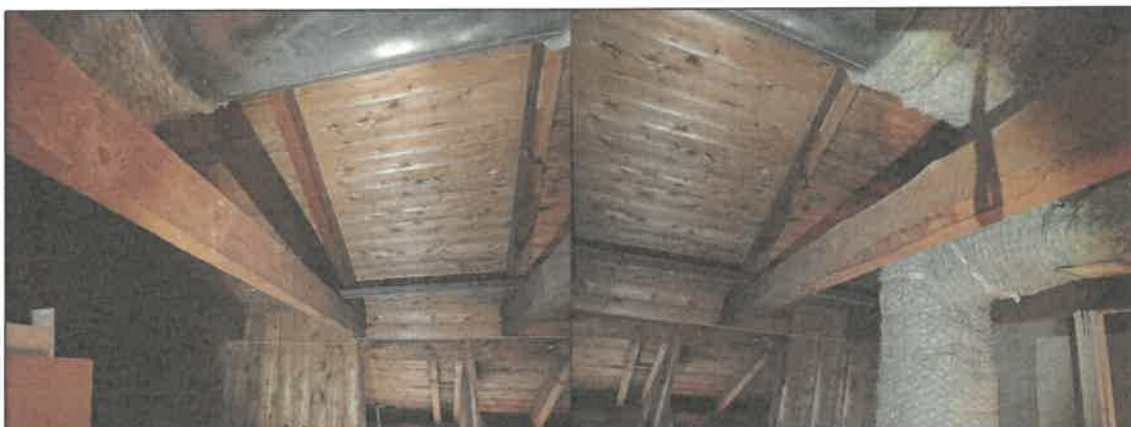
Figur 9-55 Innertak (träpanel) i trä och takstommar
Innertaket är fint och utan några synliga fuktskador

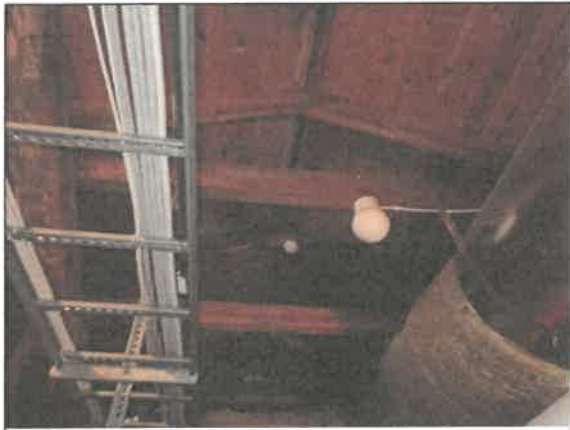
Figur 9-58 kabelstegar finns generellt i fastigheten.
